# 工程生態檢核表 規劃設計階段附表

## D-01 現場勘查紀錄表

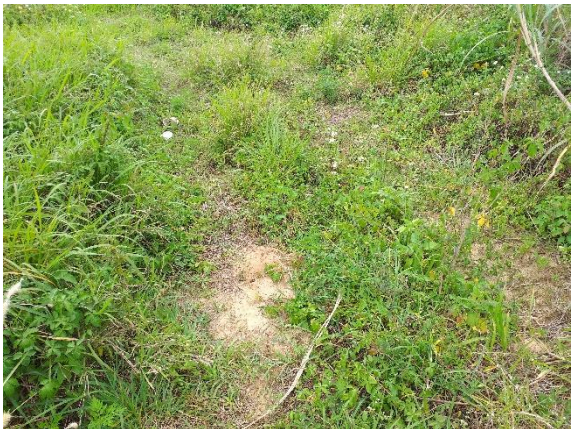
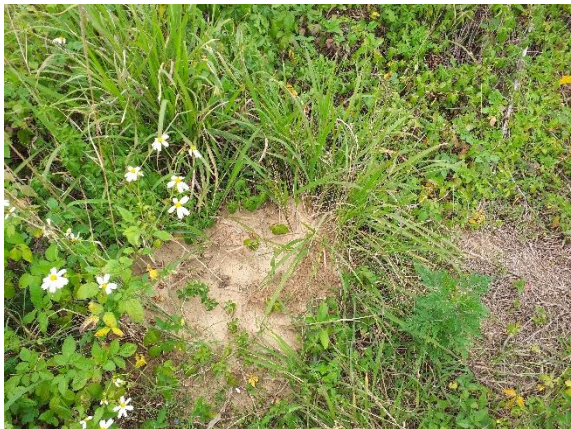
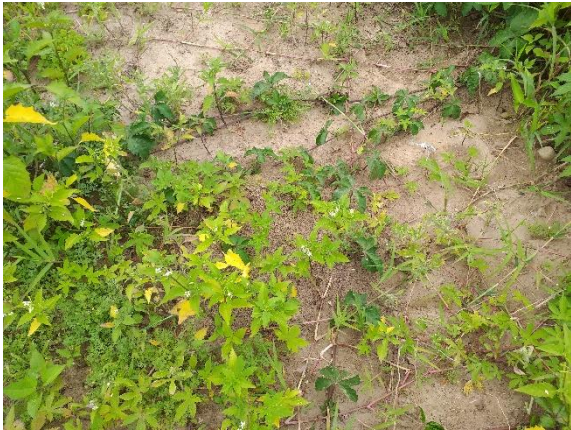
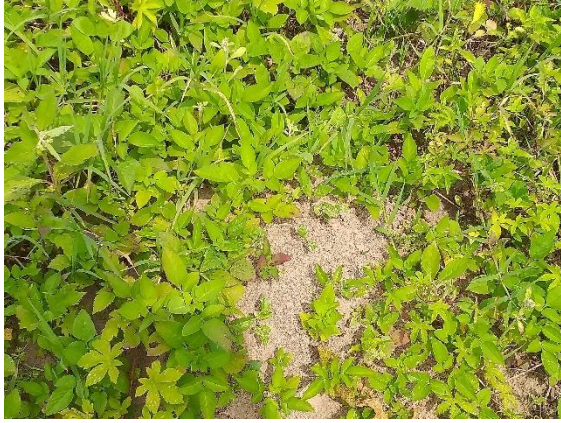
1. 老街溪右岸，從領航南橋向上游行走，沿途草叢中有多個入侵紅火蟻的蟻丘。建議通報紅火蟻防治中心，進行大面積的防除作業。

座標：

(TWD97)X：271303.51 Y：2765926.51

(TWD97)X：271386.47 Y：2765867.37

(TWD97)X：271395.70 Y：2765839.36

(TWD97)X：271417.75 Y：2765879.61

1. 依據提供座標位置，編列相關紅火蟻防治處理費用於工程設計中。

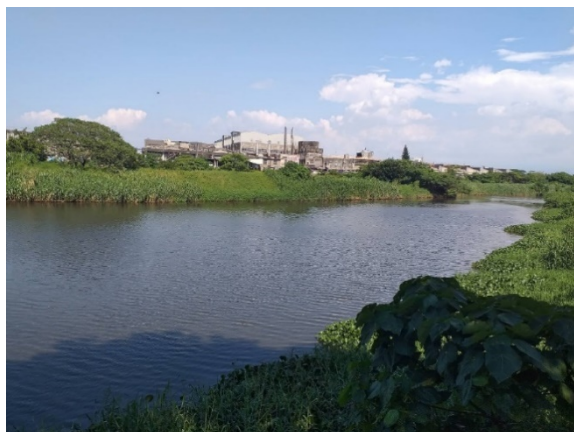
1. 於領航南路旁的左側高地植栽保留區有入侵種布袋蓮，雖經以往現勘照比對並無擴張的跡象，但於工程期間或大雨時，仍有可能因人為或自然的擾動擴散至下游，建議於施工前移除，同時有利於本土水生植物生長。

- 1.左側灘地非本案施工範圍，本案為右岸護岸改建工程，且本案現階段屬設計階段距今年底發包時程尚有近半年之久，建議由今年開口契約廠商即時進場處理，以利於水生植物生長。

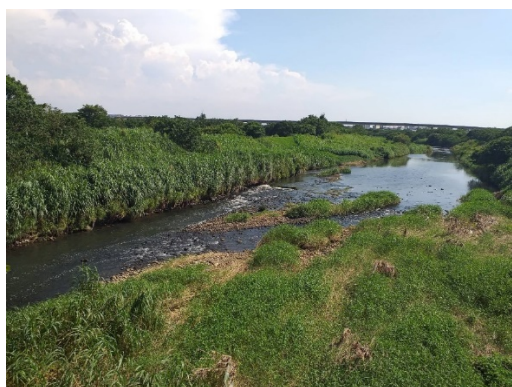
2. 工區內河道的兩側植被與次生林皆生長良好且多為台灣原生種，於本次現勘也有發現許多鳥類(夜鷺及白鷺鷥等)棲息於此，若無妨礙到工程，應盡量迴避。
3. 於現勘時在芝和橋附近有聞到異味，建議於工程時若有挖出較大石塊，可堆砌於河道中，增加河道曝氣量，減少異味。
4. 未來護岸可能造成生物的橫向移動困難，建議使用坡面較緩或粗糙之護岸。
5. 未來如無法妥善照顧護岸及灘地植生，將會導致於工程階段流失之生物(濱溪水鳥及爬蟲類等)永久失去其生存或躲藏空間。

- 2.在無影響右岸防洪工程情況下，已有規畫幾處堤後次生林保留區，並圍設警示標誌及措施，避免施工中誤入破壞。
- 3.若工程開挖後土方有粒徑 50cm 以上之塊石，將堆放於河岸回填基腳處。
- 4.本案採護岸採 1:1.5 緩坡設置坡面工，於出水高 1.5m 以上坡面範圍採蜂巢格網填土植生，出水高 1.5m 以下採 1:3 緩坡回填土石方，噴灑草籽，增加坡面粗糙度。
- 5.未施作護岸基礎河道開挖無可避免，故本案採迴避及補償原則，儘量採既有護岸留用及護岸加高減少河道開挖，並於河道內設置魚避水道增加工程完工後生物生存及躲藏空間。
