後湖逐浪天梯工程

生態檢核報告書

「後湖逐浪天梯工程」
施工前生態檢核報告
(鼎燁營造股份有限公司委辦)

新屋事業性海堤海岸保護工改善工程生態檢核表

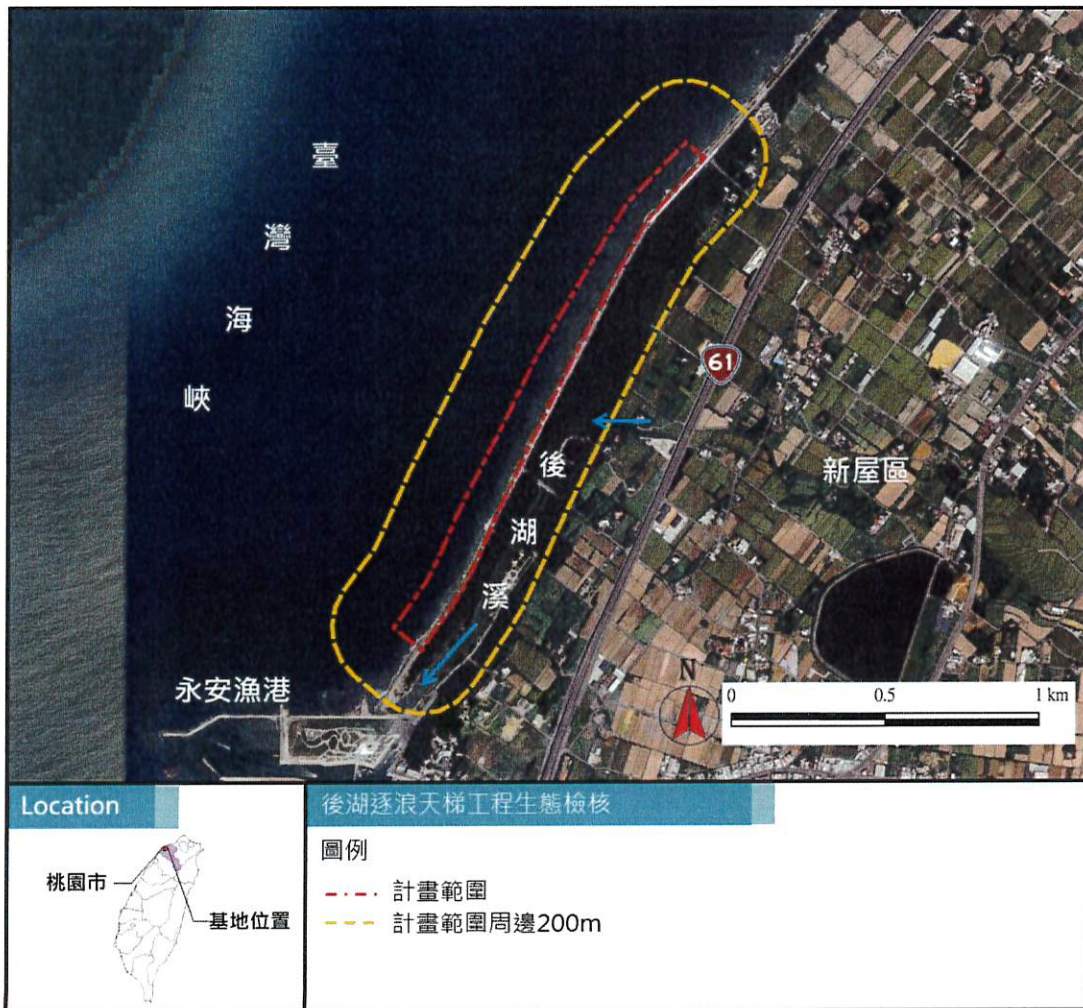
圖 1-1、後湖逐浪天梯工程範圍

本案範圍位處桃園市新屋區的「桃園觀新藻礁野生動物保護區」，為一河口藻礁生態系，由北至南有小飯壠溪、新屋溪及後湖溪等三條河川匯入潮間帶。主要聯外道路為藻礁路，往南可達永安漁港；往東可連接西濱快速道路(台 61 線)，如圖 1-1。調查樣站為藻礁保護區的潮間帶(海岸線約 2 公里)及鄰近區 200 公尺範圍，調查範圍內環境主要為濱海防風林(1109 號飛砂防止保安林)、溪流、藻礁區及沙灘地，海拔高度為 0-5 公尺。

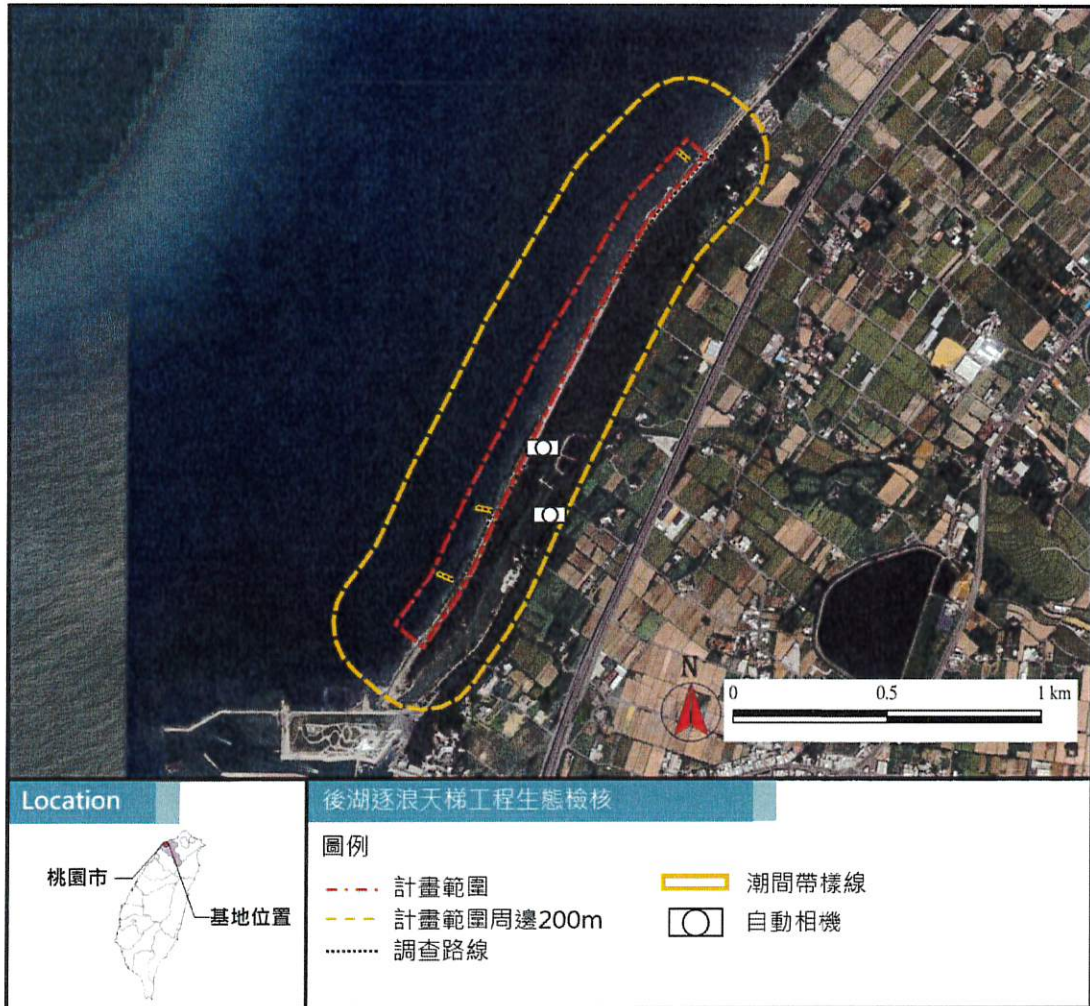
圖 4-1、後湖逐浪天梯工程調查樣線圖

本案生態調查項目為陸域生態(鳥類、哺乳類)、水域生態(魚類、蝦蟹螺貝類及環節動物)。陸域生態調查範圍為計畫區(海岸線約 2 公里)及鄰近區 200 公尺範圍，水域測站於觀新藻礁保護區海岸整治工程沿線設置 3 處潮間帶樣線(各長 50 公尺寬 3 公尺)(圖 4-1)。

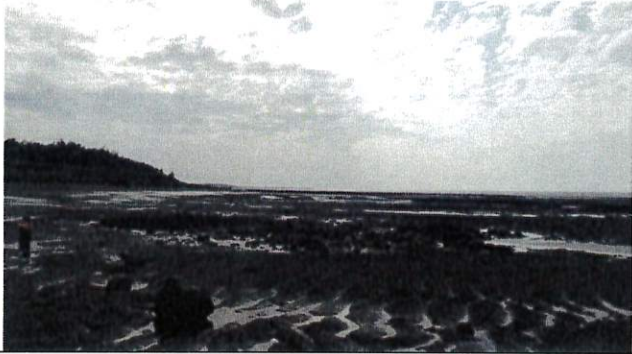
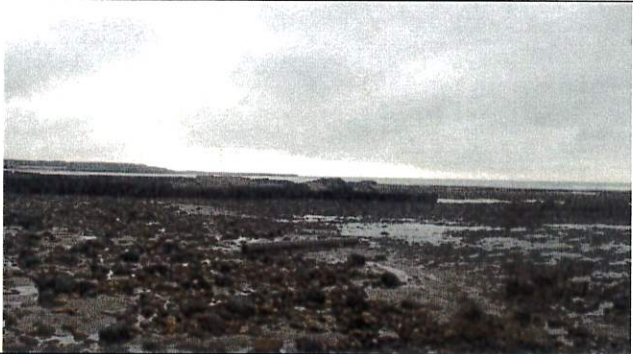
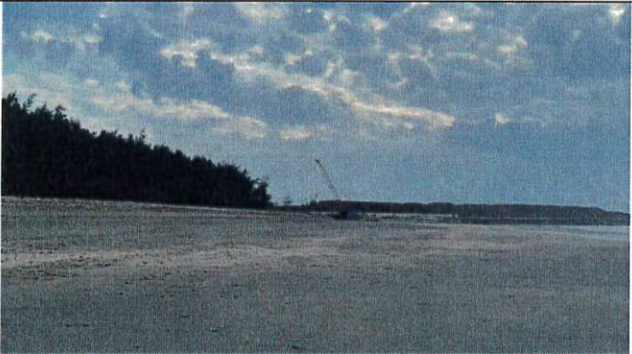
本案潮間帶樣站位於「桃園觀新藻礁野生動物保護區」，環境主要為藻礁區、沙質海岸，藻礁區優勢物種包括黑瘤海蜷及蚵岩螺等，樣站北側堤外道路旁為水閘門，堤內為拋石護岸；樣站中側，堤內有大量消波塊，亦於消波塊上可發現玉黍螺科的蹤跡；樣站南側紀錄環境主要為沙質地，藻礁區部分密度較小，因此紀錄物種較少。

潮間帶北側樣站環境照	潮間帶中側樣站環境照

潮間帶南側樣站環境照	計畫區環境照-目前施工動線

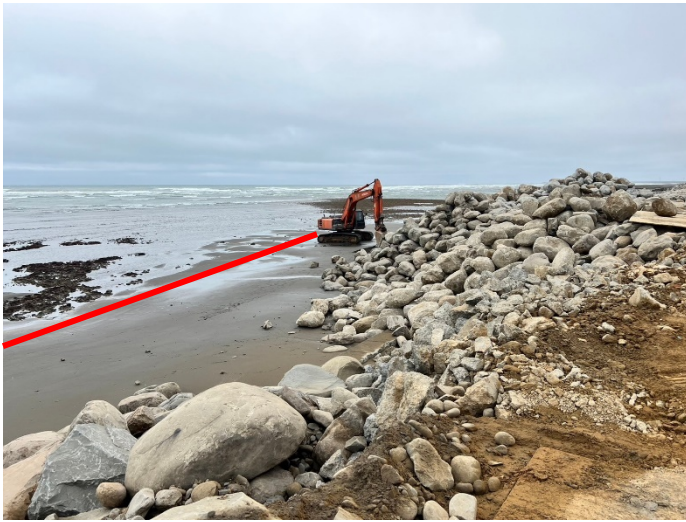
<p>1. 工程施做及機具移動產生粉塵因海風吹拂造成揚塵並覆蓋周遭防風林，影響其光合作用進行，建議定期灑水減少揚塵。</p>

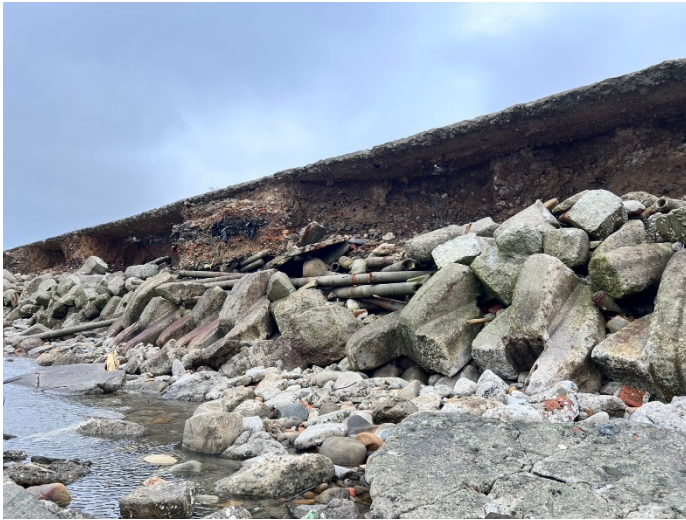
2. 工程施作範圍鄰近藻礁，建議施工期間明確標示海岸勿擾區界線，並禁止人員、機具進入，避免機具損害藻礁並降低機具油污流入海中的風險。

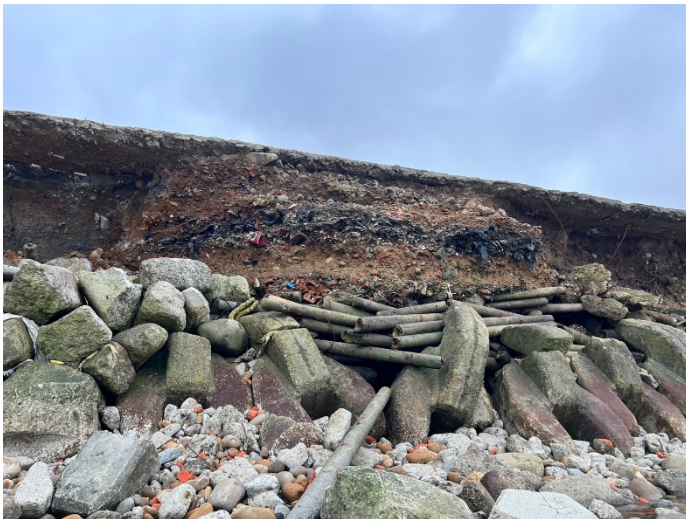
3. 舊有破損護岸內有廢棄物露出，敲除舊有護岸時須將廢棄物一併清運避免流入海中。
