後湖逐浪天梯工程

生態檢核報告書

施工前生態檢核報告

「後湖逐浪天梯工程」
施工中生態檢核報告

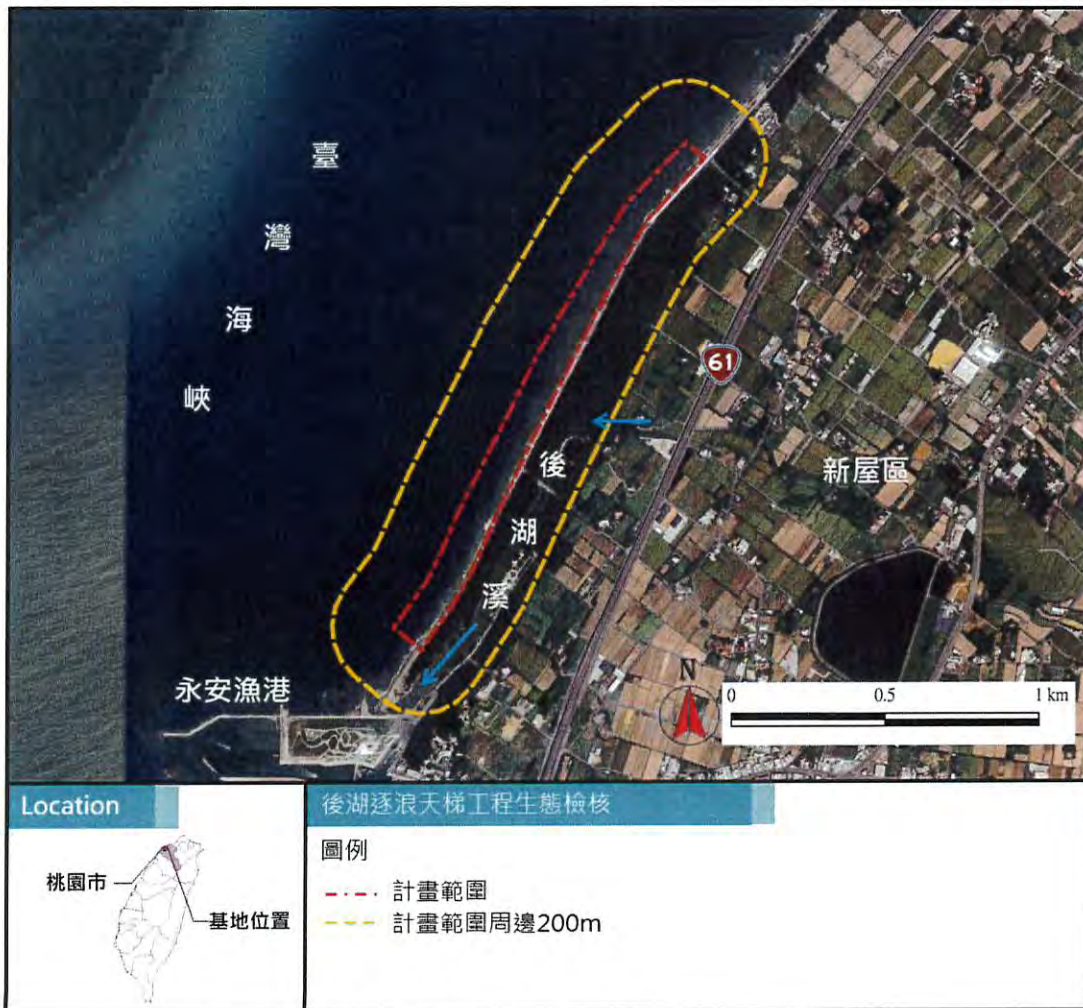
圖 1-1、後湖逐浪天梯工程範圍

本案範圍位處桃園市新屋區的「桃園觀新藻礁野生動物保護區」，為一河口藻礁生態系，由北至南有小飯壠溪、新屋溪及後湖溪等三條河川匯入潮間帶。主要聯外道路為藻礁路，往南可達永安漁港；往東可連接西濱快速道路(台 61 線)，如圖 1-1。調查樣站為藻礁保護區的潮間帶(海岸線約 2 公里)及鄰近區 200 公尺範圍，調查範圍內環境主要為濱海防風林(1109 號飛砂防止保安林)、溪流、藻礁區及沙灘地，海拔高度為 0-5 公尺。

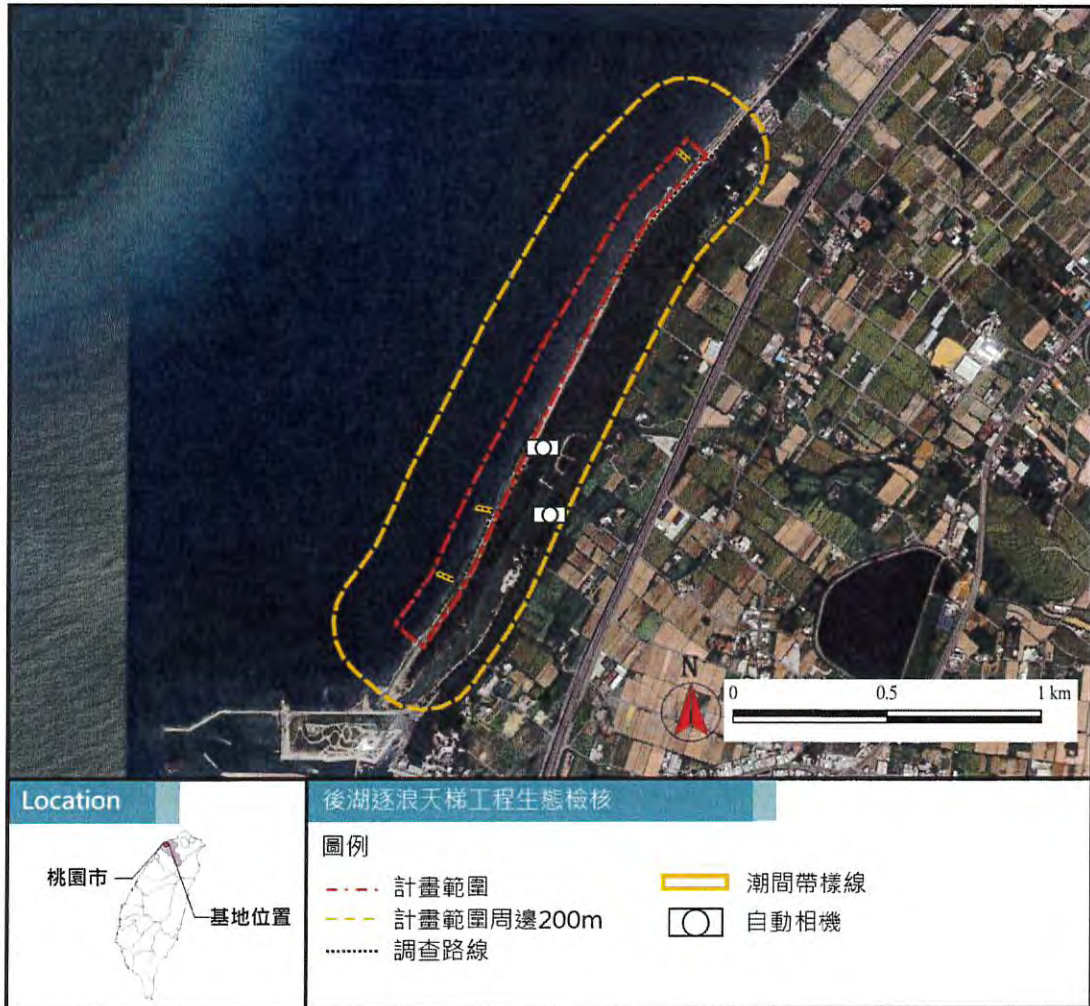
圖 4-1、後湖逐浪天梯工程調查樣線圖

本案生態調查項目為陸域生態(鳥類、哺乳類)、水域生態(魚類、蝦蟹螺貝類及環節動物)。陸域生態調查範圍為計畫區(海岸線約 2 公里)及鄰近區 200 公尺範圍，水域測站於觀新藻礁保護區海岸整治工程沿線設置 3 處潮間帶樣線(各長 50 公尺寬 3 公尺)(圖 4-1)。

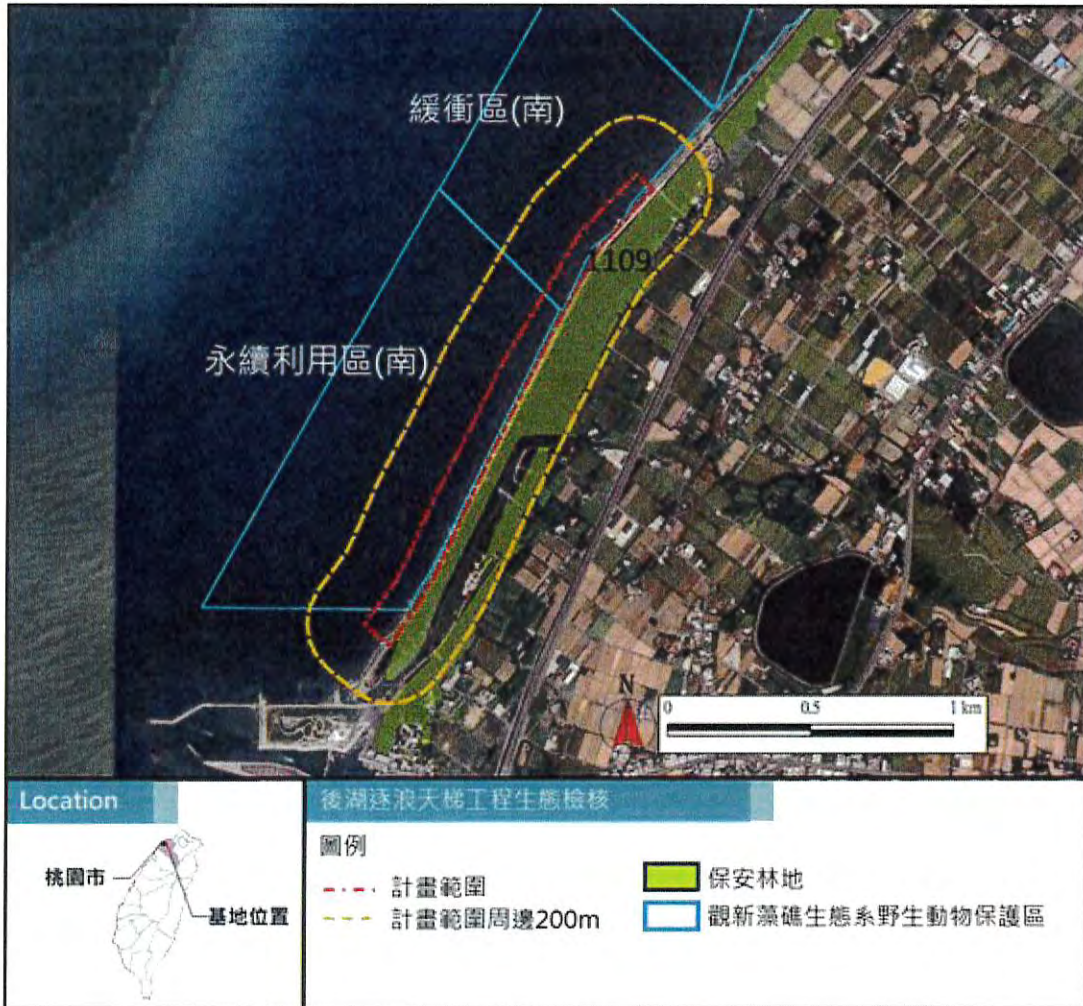
圖 5-1、後湖逐浪天梯工程保全對象及區域

水域及底棲生物調查中，以潮間帶礁岩常見之物種為主，分布狀態以藻礁區域紀錄較多物種及數量；故於施工階段應減少工程對藻礁區與水質之干擾。保育對策及範圍以下列舉之(圖 5-1)。

本案海岸線為桃園觀新藻礁野生動物保護區，潮間帶底棲生物種類繁多；而防風林地植被由木麻黃、黃槿及林投等海岸植物組成，該區域為許多鳥類及海岸地棲生物之棲息地，如鷺科鳥類、冬候鳥及陸生性寄居蟹等。由於本案為海岸工程作業區比鄰藻礁區及防風林，施工可能會造成干擾或造成遷徙障礙，故潮間帶及保安林應作為本案之保全區域。

(1)保留自然度高海岸防風林，並禁止工程擾動施工範圍外區域(潮間帶藻礁區域)；並以既有道路作為施工便道使用，減少植被移除面積。

(1)工程物料暫置區應優先堆置於堤防或道路，禁止堆置於海岸防風林內；土方集中堆放處並以防塵網覆蓋，減少揚塵污染。

(2)施工車輛及機具出入易造成揚塵，覆蓋周圍林木葉片表面，對當地植物產生的氣孔堵塞現象，不利植物生長，故應定時對施工道路及車輛進行灑水降低揚塵量。

(3)施工期間產生之工程及民生廢棄物應集中分類並加蓋處理，並帶離現場，避免野生動物遭誤食，或因海風吹拂堆積於海岸構造物成為海岸垃圾。

(4)工程施作使用低噪音機具及工法，降低堆周邊野生生物的干擾。

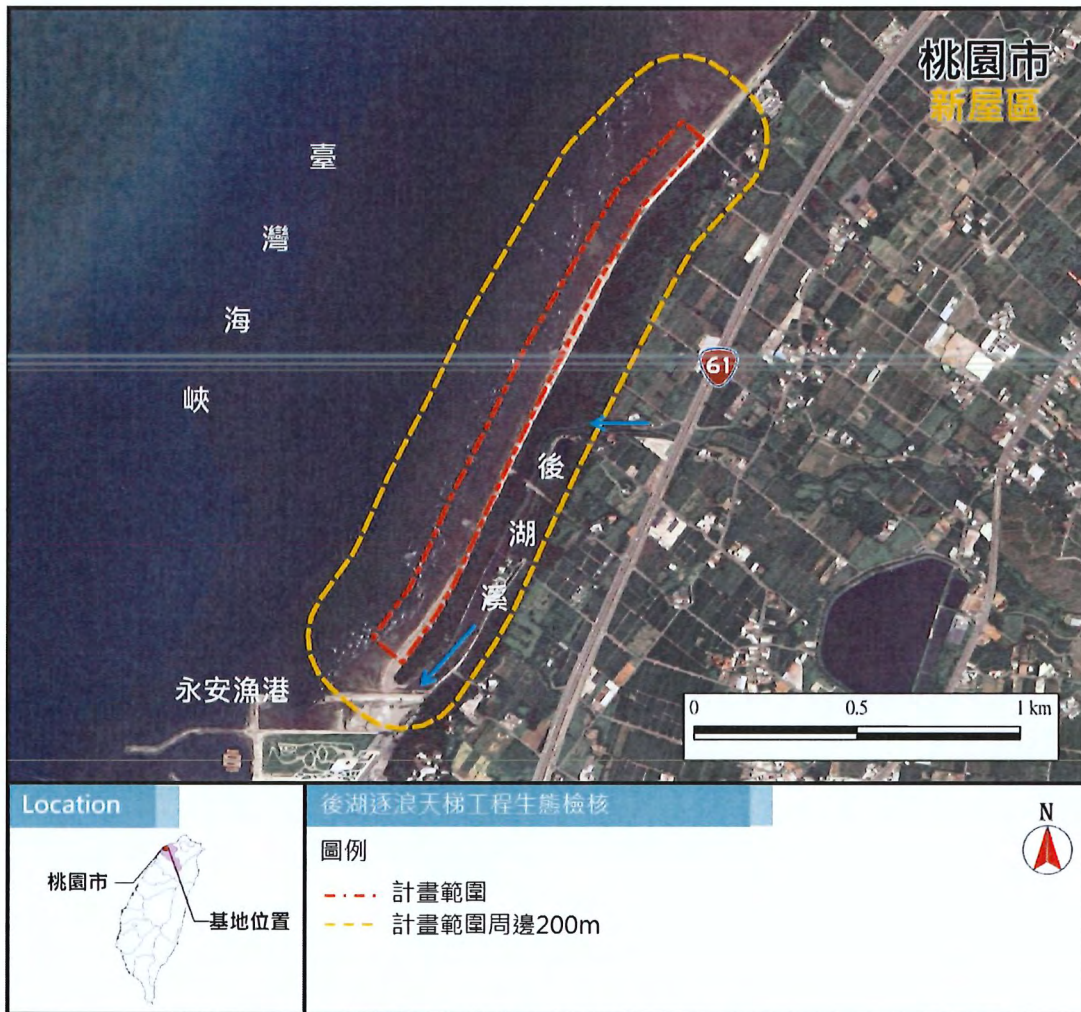
圖 1-1、後湖逐浪天梯工程範圍

本案範圍位處桃園市新屋區的「桃園觀新藻礁野生動物保護區」，為一河口藻礁生態系，由北至南有小飯壠溪、新屋溪及後湖溪等三條河川匯入潮間帶。主要聯外道路為藻礁路，往南可達永安漁港；往東可連接西濱快速道路(台 61 線)，如圖 1-1。調查樣站為藻礁保護區的潮間帶(海岸線約 2 公里)及鄰近區 200 公尺範圍，調查範圍內環境主要為濱海防風林(1109 號飛砂防止保安林)、溪流、藻礁區及沙灘地，海拔高度為 0-5 公尺。

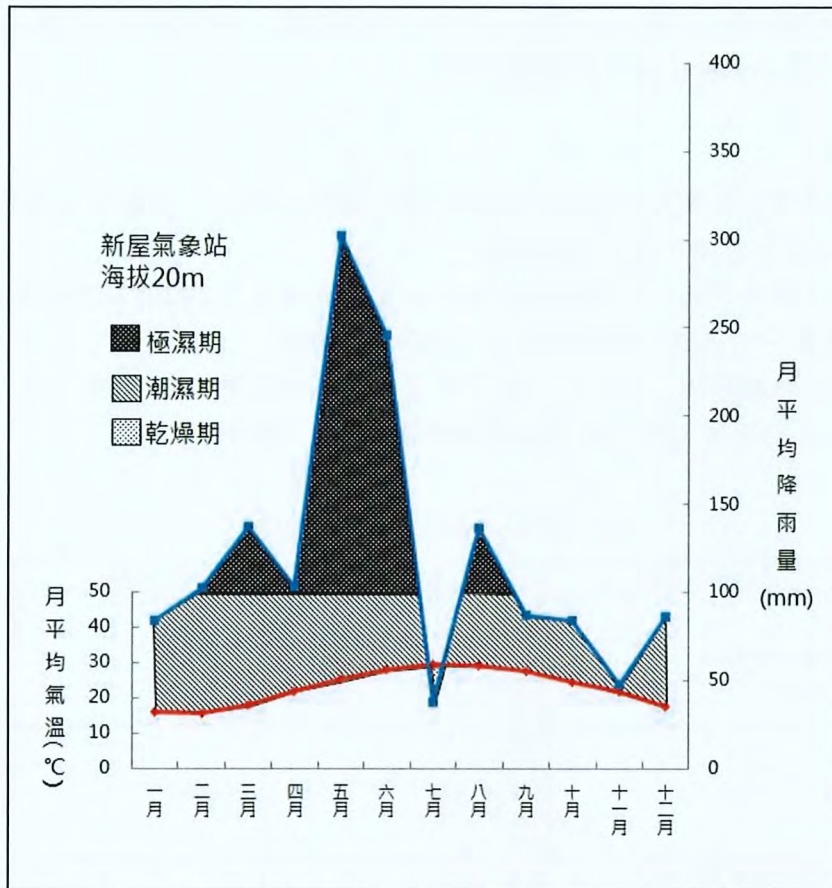
圖 1-2、桃園市新屋區生態氣候圖(2014-2023)

生態氣候參考新屋氣象資料，顯示近 10 年(2014~2023)當地年均溫為 22.9°C，平均氣溫最冷月份為 2 月(15.7°C)，最暖月份為 7 月(29.5°C)；雨量方面，主要集中在 5~6 月，7 月雨量則最少，平均年雨量為 1,451.4 mm。依 Walter & Breackle(2002)之方法繪製生態氣候圖如圖 1-2。

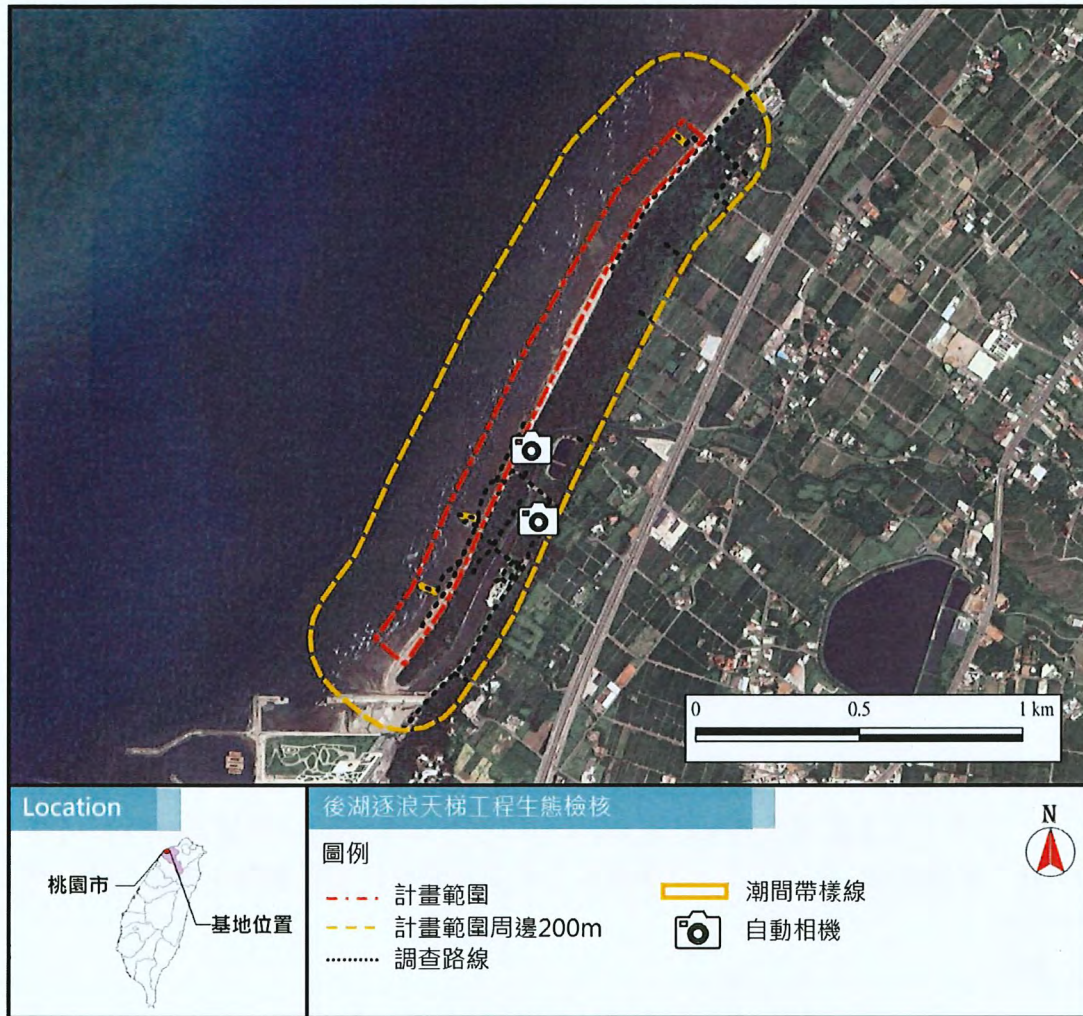
圖 4-1、後湖逐浪天梯工程調查樣線圖

本案生態調查項目為陸域生態(鳥類、哺乳類)、水域生態(魚類、蝦蟹螺貝類及環節動物)。陸域生態調查範圍為計畫區(海岸線約 2 公里)及鄰近區 200 公尺範圍；水域測站於觀新藻礁保護區海岸整治工程沿線設置 3 處潮間帶樣線(長 50 公尺，寬 3 公尺)(圖 4-1)。
