後湖逐浪天梯工程

生態檢核報告書

「後湖逐浪天梯工程」
施工前生態檢核報告
(鼎燁營造股份有限公司委辦)

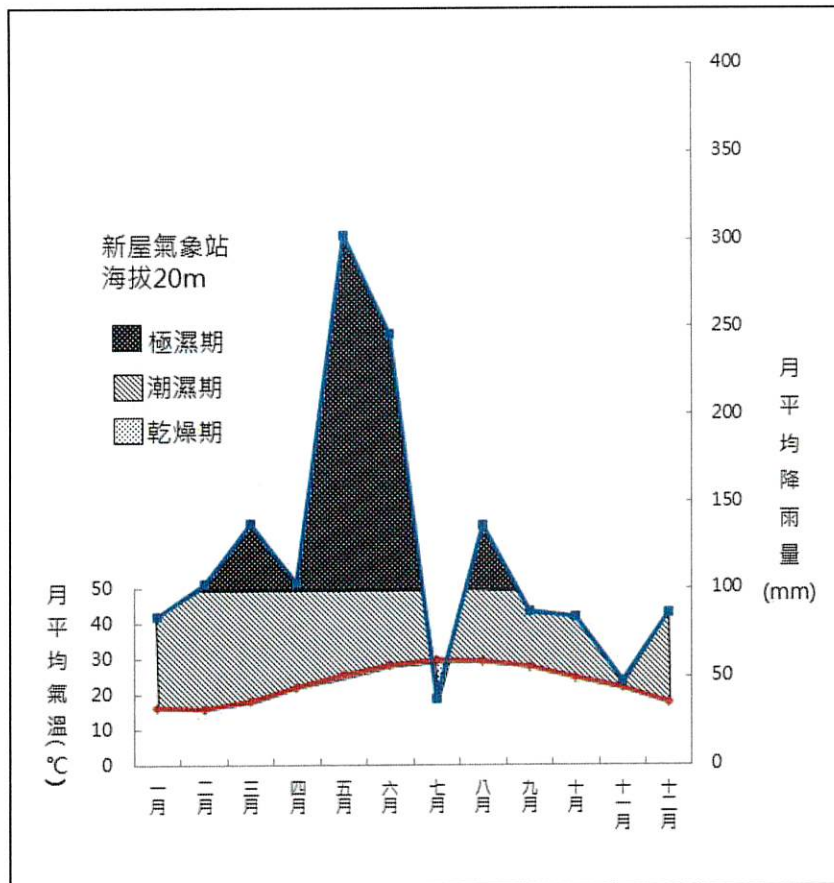
圖 1-2、桃園市新屋區生態氣候圖(2014-2023)

生態氣候參考新屋氣象資料，顯示近 10 年(2014~2023)當地年均溫為 22.9°C，平均氣溫最冷月份為 2 月(15.7°C)，最暖月份為 7 月(29.5°C)；雨量方面，主要集中在 5~6 月，7 月雨量則最少，平均年雨量為 1,451.4 mm。依 Walter & Breckle(2002)之方法繪製生態氣候圖如圖 1-2。

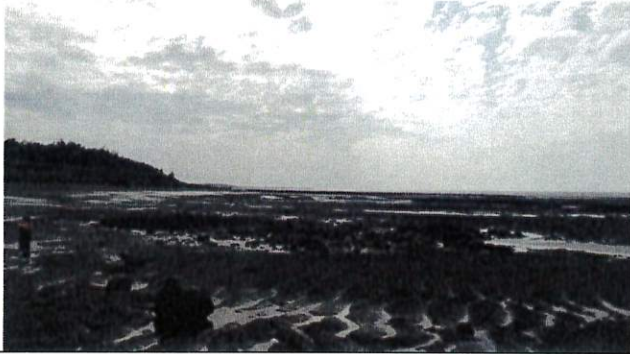
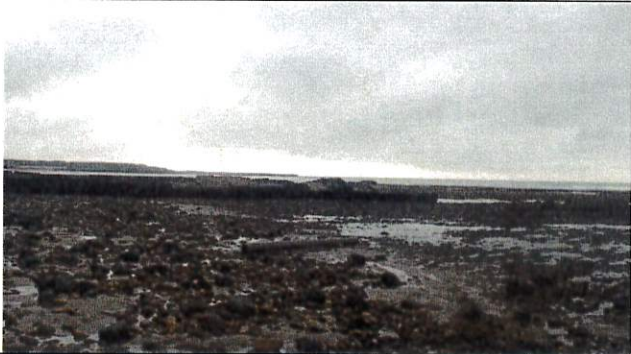
本案潮間帶樣站位於「桃園觀新藻礁野生動物保護區」，環境主要為藻礁區、沙質海岸，藻礁區優勢物種包括黑瘤海蜷及蚵岩螺等，樣站北側堤外道路旁為水閘門，堤內為拋石護岸；樣站中側，堤內有大量消波塊，亦於消波塊上可發現玉黍螺科的蹤跡；樣站南側紀錄環境主要為沙質地，藻礁區部分密度較小，因此紀錄物種較少。

潮間帶北側樣站環境照	潮間帶中側樣站環境照

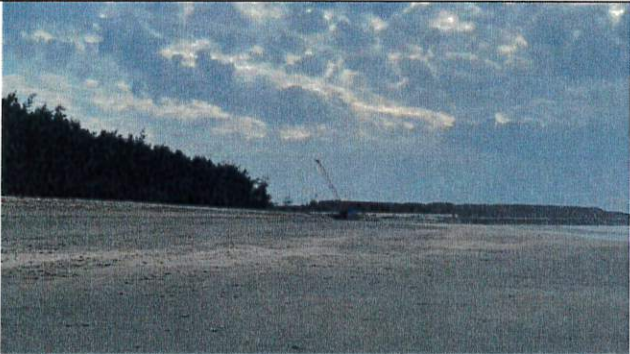
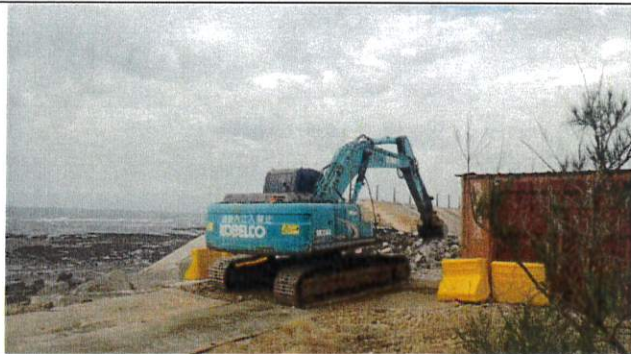
潮間帶南側樣站環境照	計畫區環境照-目前施工動線
