工程生態檢核表 規劃設計階段附表

D-01 現場勘查紀錄表

勘查日期	111/03/22	填表日期	111/03/23
紀錄人員	魏正安	勘查地點	(TWD97)X : 282761.76 Y : 2762036.53
人員	單位/職稱	參與勘查事項	
魏正安	亞磊數研工程顧問有限公司/生態檢核調查員	生態勘查

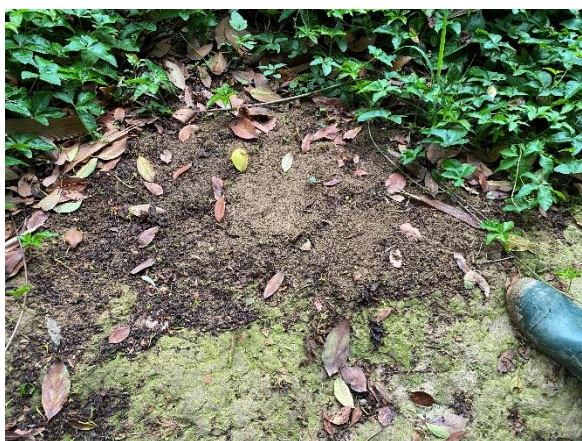
座標：(TWD97)X:282827.528,Y:2762063.6109

1. 原有土堤發現數個紅火蟻巢穴，請依規定通報並插旗投藥防治，施工時請注意勿擾動到紅火蟻巢穴，以確保施工安全。

1. 有關現地土堤紅火蟻巢穴部分，已通報國家紅火蟻防治中心，俟得標廠商確定後，將要求廠商插旗並投藥防治，施工時請廠商注意勿擾動到紅火蟻巢穴，以確保施工安全。
2. 待得標廠商確定後，於開工時要求廠商列冊紀錄樹木位置及種類，並以警示帶圍繞樹木。
3. 本案設計種植之水生植物為水毛花、香蒲、狗尾草、柳葉水蓼衣皆為合適引入生態水池之植物。

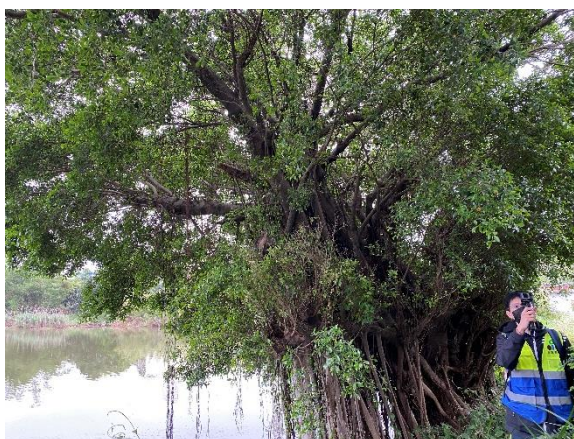
2. 開始施工時保全樹木請以警示帶圍繞，並列冊紀錄樹木位置及種類等資料，以利自主檢查確認保全對象生長情形。
3. 水生植物建議可以參考農委會特有生物研究保育中心出版『營造生意盎然的生態水池簡介』，依據規劃設計種植適地植栽，營造水域環境。

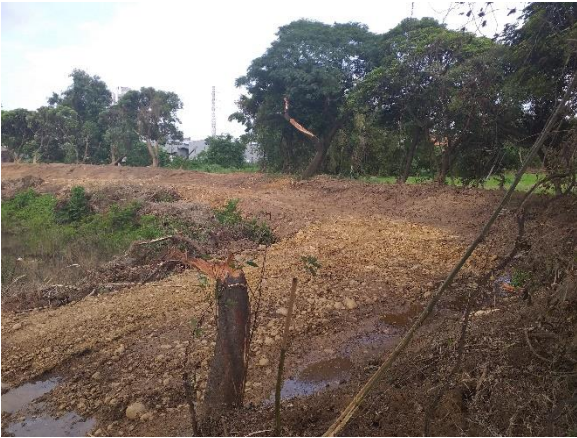
1. 表定尚未開工，但當日現勘時發現已開通施工便道，且多株保全樹木受損，現場亦無拉設警示帶

1. 目前已依建議於樹木周邊拉設警示帶避免施工人員誤傷樹木，並將受損樹木以稻草蓆保護。
2. 紅圈內樹木已於本案設計階段有納入保護，並於圖說上標示相關位置，並有要求承商須提送環境保護調查計畫，後續將持續觀察區內樹木保護情形。

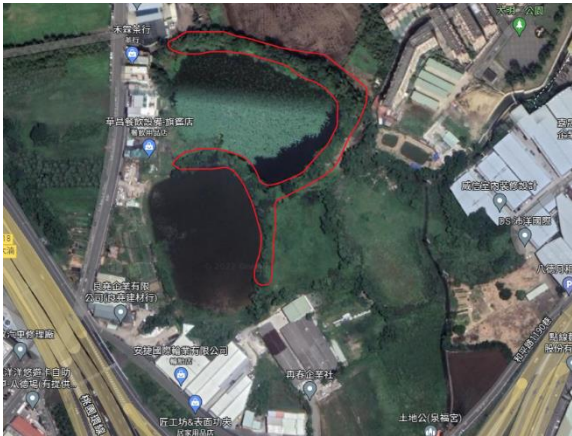
2. 圖中紅圈內之保全樹木大多有輕重程度不一的受損，保全樹木需確實列冊清點，並納入自主檢查表持續追蹤其生長情形。若有胸徑超過20公分之樹木死亡，建議在完工後補植相同樹種。
