桃園市八德區員 74B 埤滯洪池工程

C-01 施工階段現場勘查紀錄表

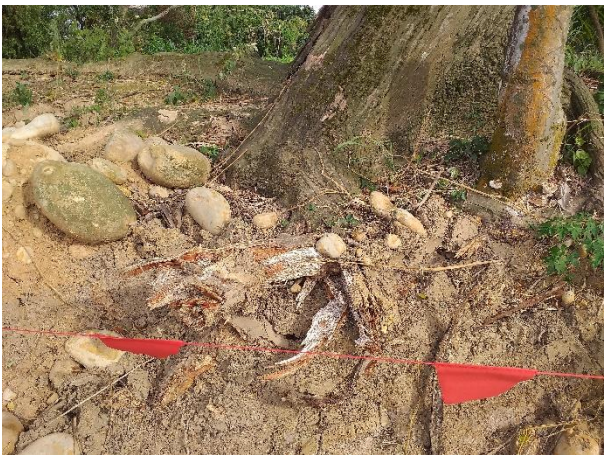
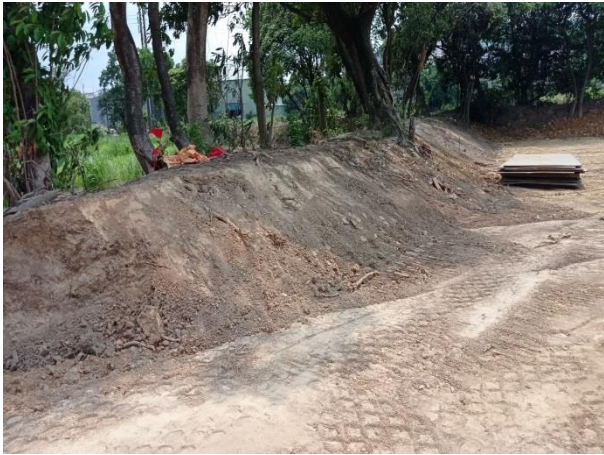
| <p>1. 滯洪池整地時，一旁土堤上的樹木許多有根部損毀的情形。請用乾淨的園藝工具修剪裂開的根部，並回填鬆散的土壤。之後工程施作時盡可能迴避該區域，避免壓實土壤，對樹木造成更多傷害。</p> | | <p>1. 土堤上的樹木用乾淨的園藝工具修剪，並回填鬆散的土壤，之後工程施作盡可能迴避該區域，生態保全及關注對象將加強標示及宣導，確保後續施工作業能確實迴避。</p> | |

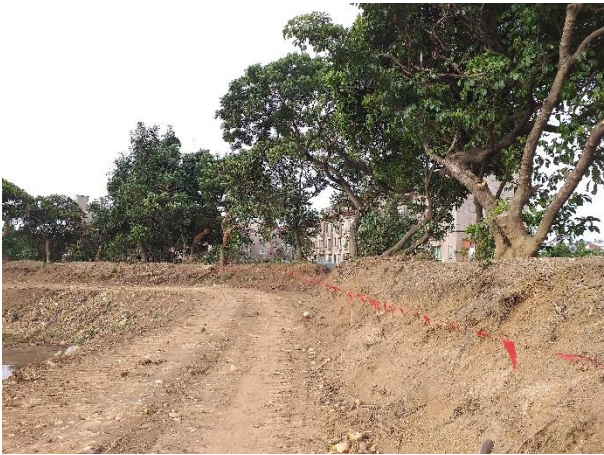
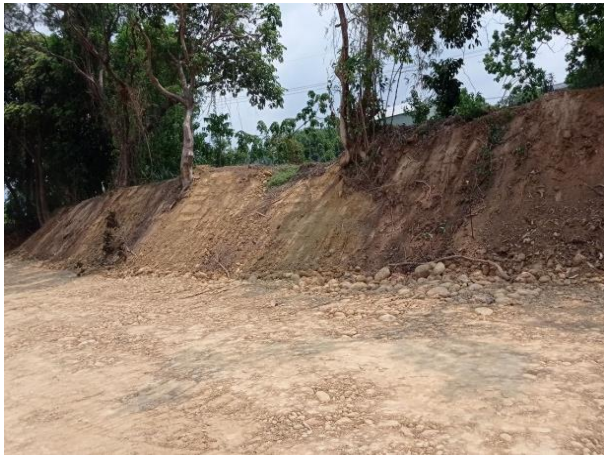
| <p>2. 樹木根部土壤回填後，建議未來該區域除草時，保留</p> | | <p>2. 將部份裸露的樹根以土壤回填，後續除草相關作業將保留</p> | |

草本植被至膝蓋高度。以草根鞏固邊坡土壤，避免土壤流失，導致根部再度裸露。

草本植被至膝蓋高度，依此原則辦理避免土壤流失。

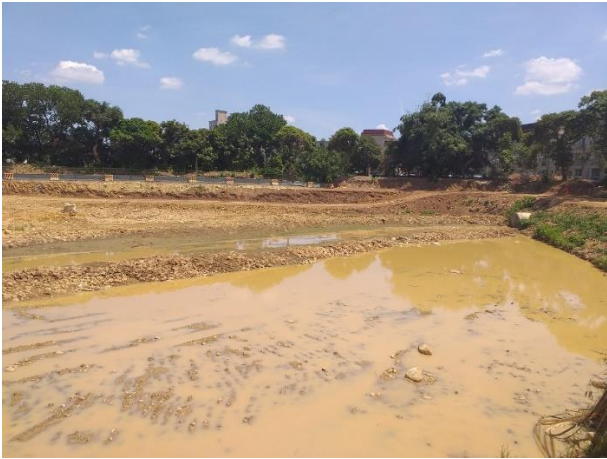
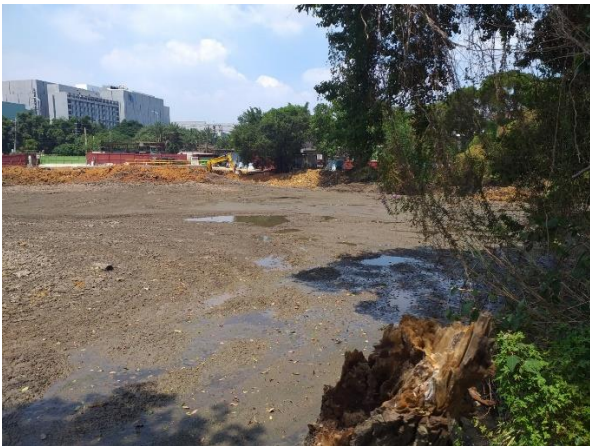
| <p>1. 現階段工程施作範圍皆在已開挖範圍中，本次現勘時觀察到蜻蛉類活動於水體上，及鷺科活動於施工機具旁，由於蜻蛉類及鷺科皆為較高階消費者，顯示工區周圍可能仍有其他生物可供其捕捉，未來進行工程時應避免擾動到工區範圍外之區域，並於維管階段追蹤滯洪池是否能為周圍生物提供額外棲息空間。</p> <p>2. 目前工區大部分仍有積水，因此尚無揚塵問題，未來積水消退後，應注意揚塵防治，以免干擾周圍生物。</p> | | <p>1. 遵照辦理。後續工程將盡量所小施工界面、保留既有開放水域，已提供生物棲息利用。完工後之滯洪池生態功能監測評估，建議納入維護管理階段之生態檢核作業辦理。</p> <p>2. 遵照辦理。後續工程作業將確實實施揚塵防治相關作業。</p> <p>3. 遵照辦理。後續工區範圍內之保全樹木，皆將確認其保護措施及警示帶之設置及維持；惟部分泥濘區域，因考量人員機具安全問題，目前尚未開放進出，俟後續工作進展，將配合施工便道之設置，再進行該區域內保全樹木之警示帶標示作業。</p> | |

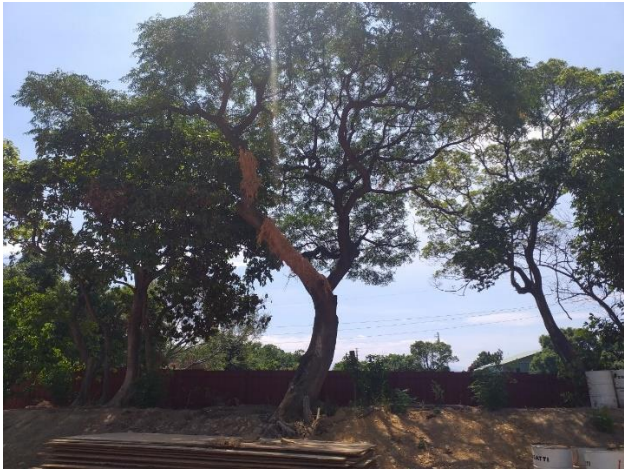
3. 工程初期造成傷害之樹木目前皆已進行傷口包覆，仍需持續進行維管，大部分保全樹木皆已設立警示帶，惟部分樹木處於泥濘旁，人員不易進入，隨工程進度推進，須在保全樹木設立警示帶。

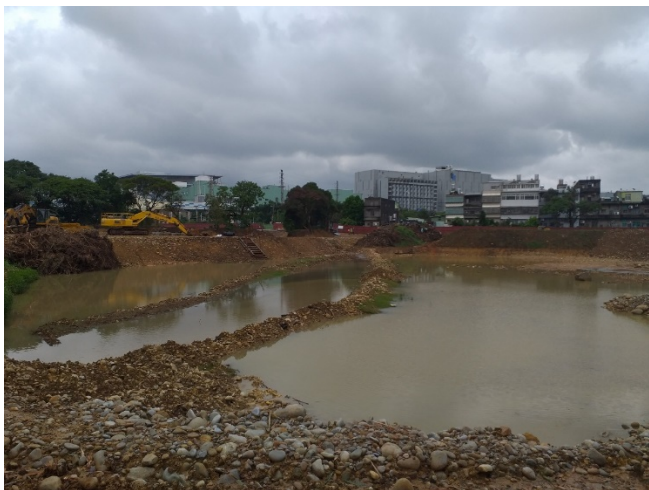
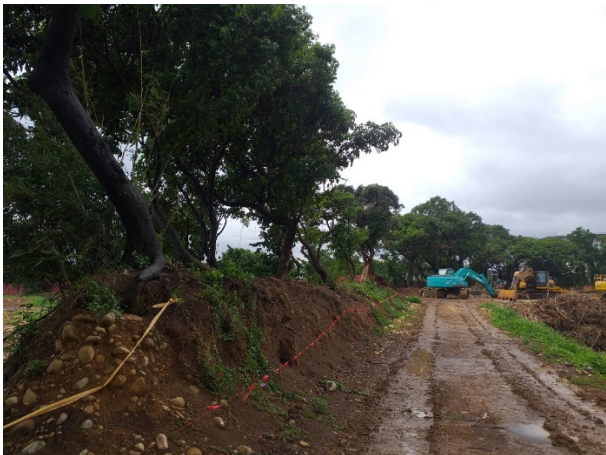
| <p>1. 現階段工程施作範圍皆在已開挖範圍中，未來進行工程時應避免擾動到工區範圍外之區域，並於維管階段追蹤滯洪池是否能為周圍生物提供額外棲息空間。</p> <p>2. 工區周圍樹木皆已設置警示帶，本次現勘無發現因機具經過而導致的受損。</p> | | <p>1. 遵照辦理，後續施工會特別注意避免擾動到工區範圍外之區域。</p> <p>2. 後續施工會持續注意警示帶之完整設置。</p> <p>3. 後續施工會持續注意樹木恢復情形。</p> <p>4. 遵照辦理，該樹將先請生態團隊確認是否已經死亡，一旦確定為死亡狀態，將盡速安排移除作業。</p> | |

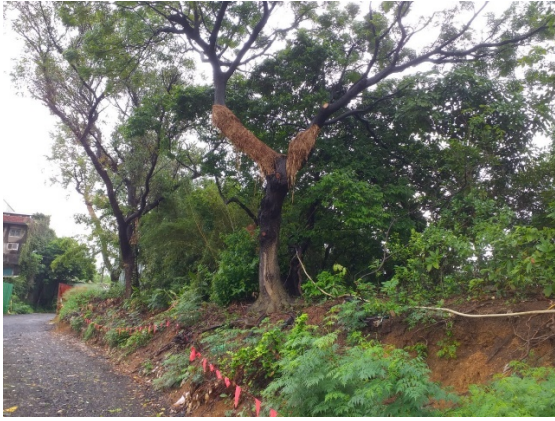
3. 工程初期造成傷害之樹木目前皆已進行傷口包覆，未來仍需持續進行維管，目前修枝皆使切口平整，以利癒合。

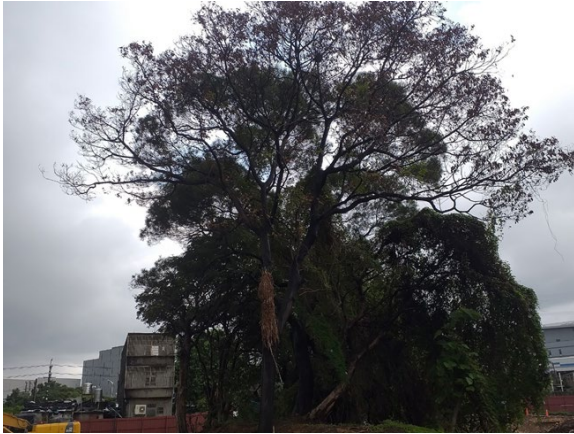
4. AB 池間樟樹疑似死亡，如已死亡應盡速移除，以免樹木倒塌。

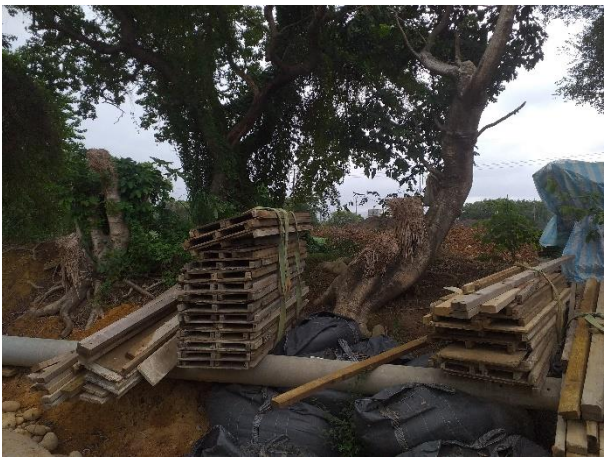
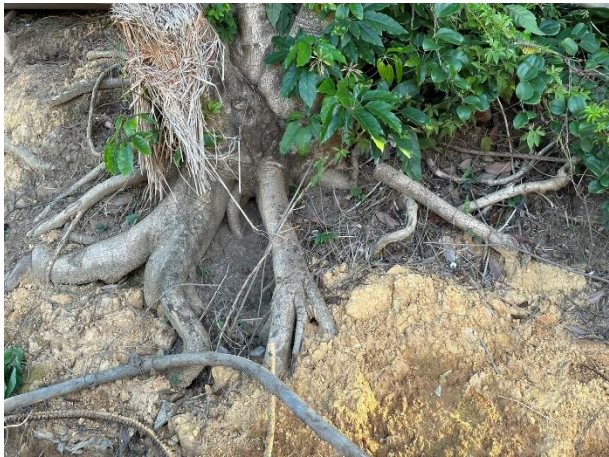
| <p>1. 樹木基部勿堆置工程材料，建議另外劃設材料堆置區，避免傷害植物根部。</p> | | <p>1. 遵照辦理，機具及材料暫置區域已移除。</p> | |

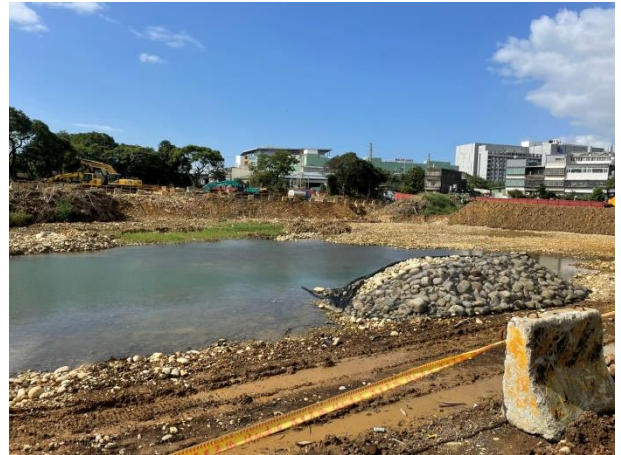
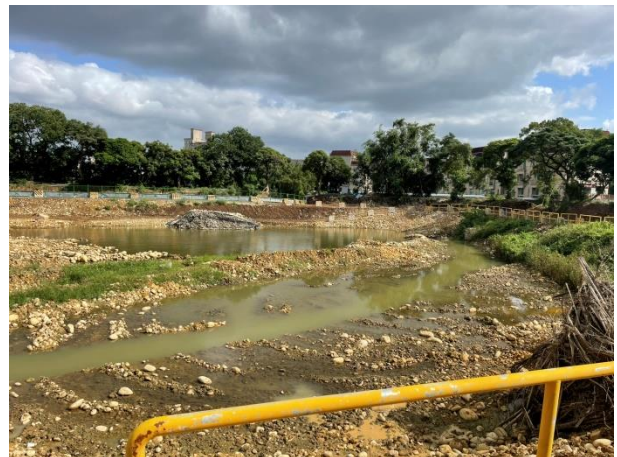
目前部分已開挖之池區，日前降雨之後於低窪區域有形成部分暫時穩定之水域環境（深池A維持臨時滯洪功能），故目前本工區有關水域環境之生態保育措施，將在工程施工工序規劃許可之條件下，盡量維持現有水域環境以及濱岸植栽，期望可以提供後續移入之水生動物，或周遭鳥類

活動之利用。

3. 謝謝指教。本區施工前環境現狀僅深池B區有水，且當時屬私人土地，並原地主在池內有進行魚類養殖作業。本工程開工之後，依據工程施工之規畫工序，先針對所有池區進行放水及底泥曝曬作業，當時已將池水抽乾，並請原地主回收所有池中魚類（放水前已無魚類），以利本工程進行封閉工區及管制閒雜人進入。

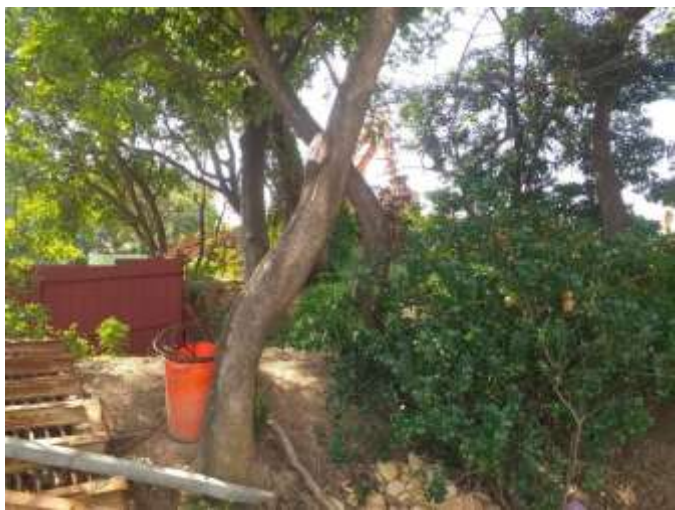
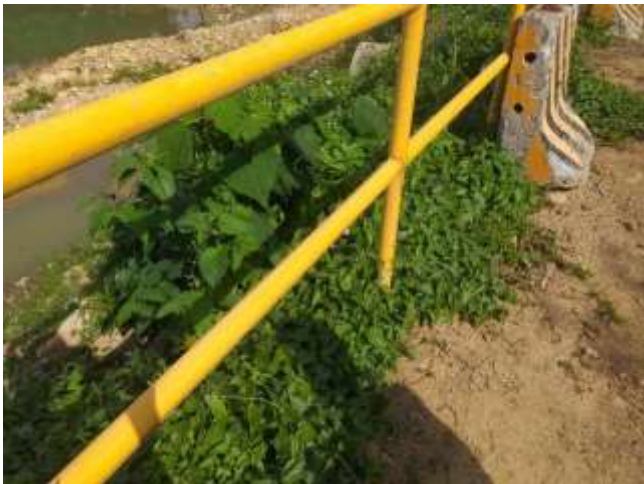
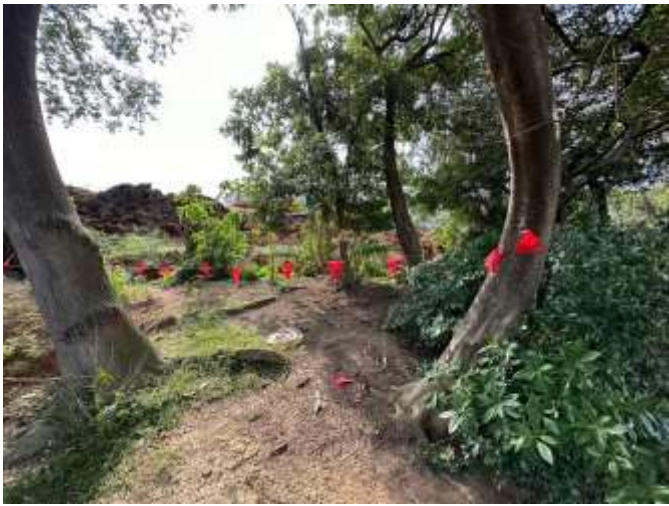
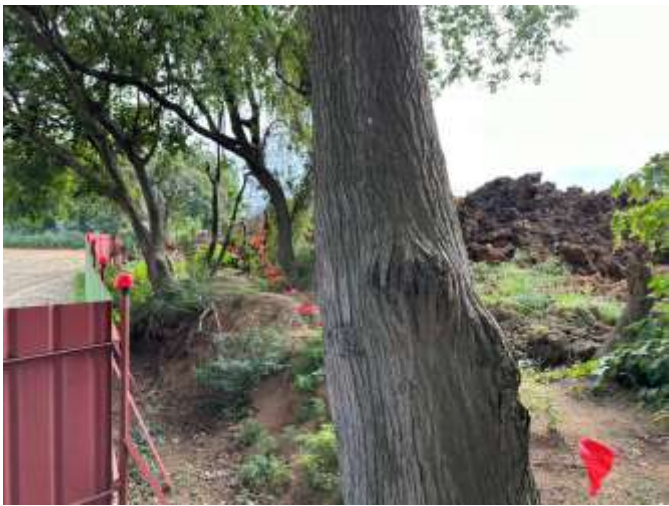
| <p>1. 前次現勘之樹木基部堆置之工程材料已移除。<br/>另，工區南側之保全樹木尚未設立警示帶，尚未發現機具誤傷，但因貼近開挖範圍，應盡快設立警示帶。</p> | | <p>1. 遵照辦理。接續依照工進，會加強保全樹木之標示。</p> <p>2. 遵照辦理。目前先以人工方式拔除小花蔓澤蘭，未來此區為要徑工程(PC40)開挖邊坡及修整，會再一併徹底處理。</p> | |

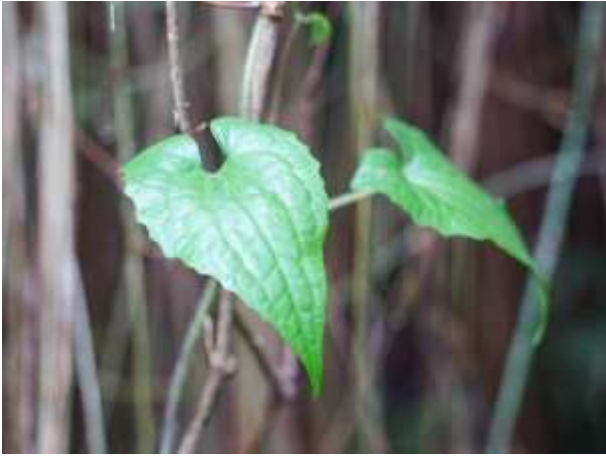
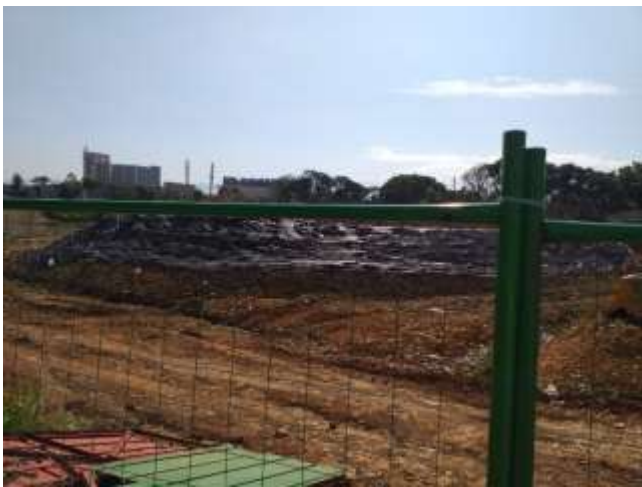
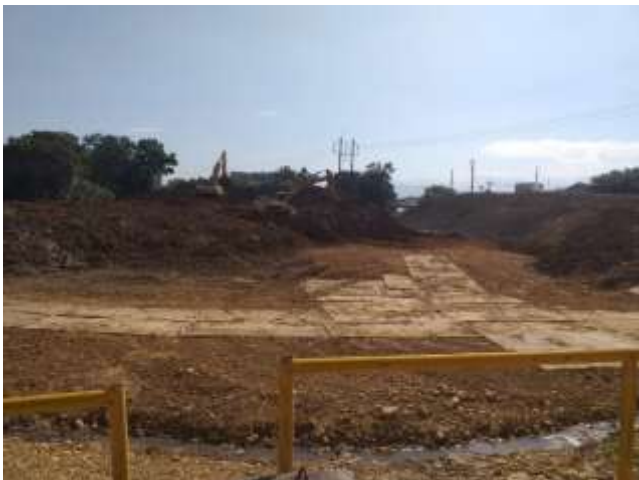
2. 於工區內發現多處小面積之小花蔓澤蘭，由前幾次現勘可推估為近期入侵，建議及早移除，以免造成植被單一化及後續維管成本增加。  
由於現勘時小花蔓澤蘭無大面積族群，加上為避免誤傷其他植生，因此建議以人工方式拔除即可。
