工程生態檢核表 施工階段附表

C-01 現場勘查紀錄表

同德綠廊環境改善工程生態檢核表

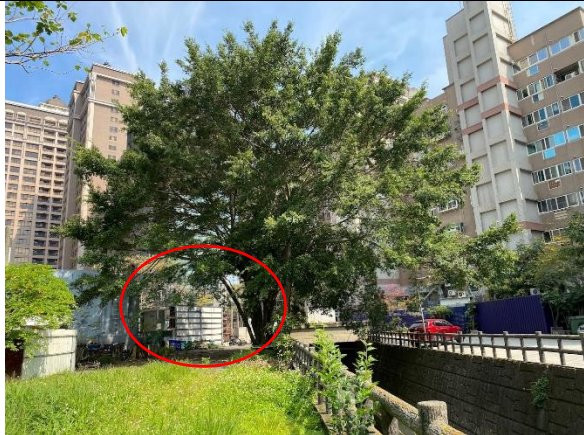
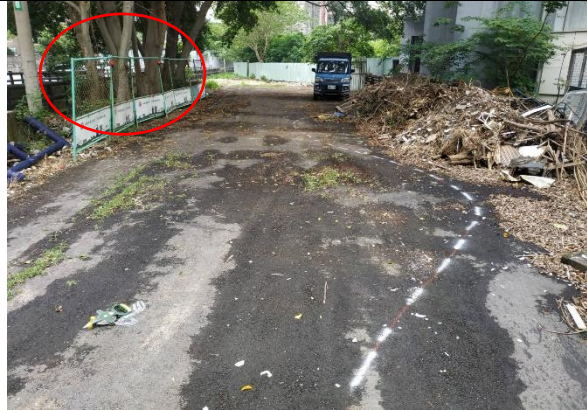
1. 大興西路上游工區保存對象垂落枝幹於施工道路上，建議修剪，避免影響工程車出路及人員安全，保存樹木應於開工前造冊編號紀錄，樹幹予以包覆保護，並以圍籬、插桿或警示帶等標示，施工中避免施工人員及機具誤入傷害並定期拍照記錄檢視，得依需要提出修剪計畫辦理樹木修剪作業。

1. 已使用圍籬、插桿或警示帶等標示。

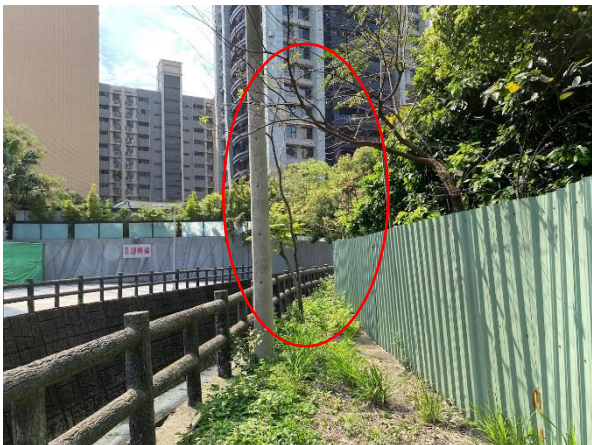
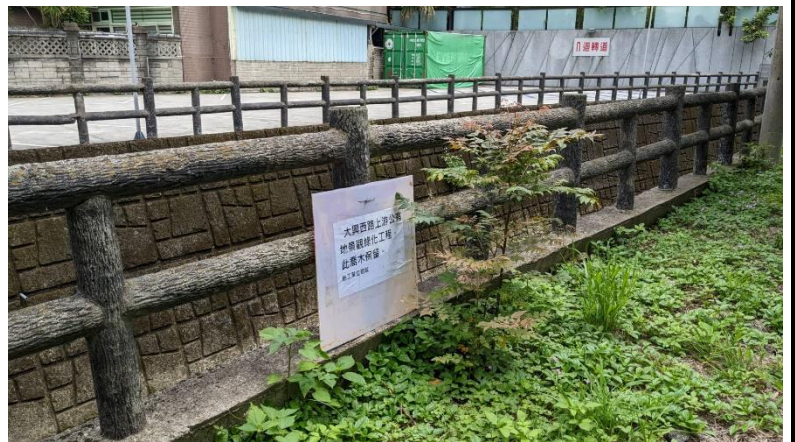
2. 大興西路上游工區施工預定草皮地現有一棵台灣欖樹，若不影響施工，建議保存。

2. 張貼公告並依現況保留。

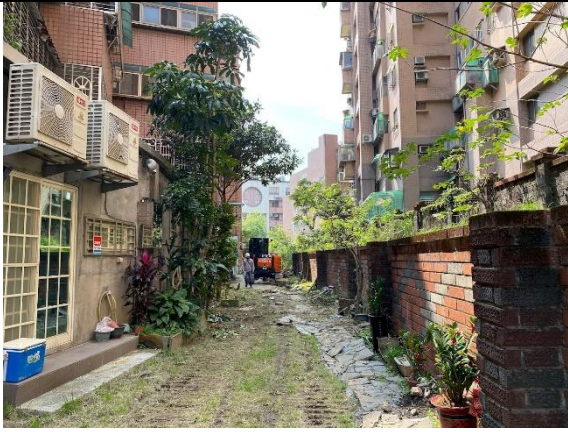
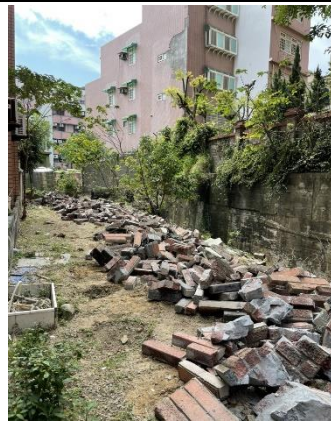
3. 南平路到中埔一街施工地點，住家旁植栽多為園藝種，因土地空間與水分不足，且樹近建築物影響住宅安全，建議可清除，樹徑超過20公分樹木(目測有鵝掌藤)可移植至工區適合地區，並請鑑定植栽土地為公有或私有地，若為私有地尊重地主意見，謹慎處理現有植栽。新植植栽部分為園藝種(黃扇鳶尾、美人蕉)，建議可選用原生種，如普刺特草、石斑花、華八仙。

3. 現況圍牆已拆除，園藝植物已通知居民搬走。

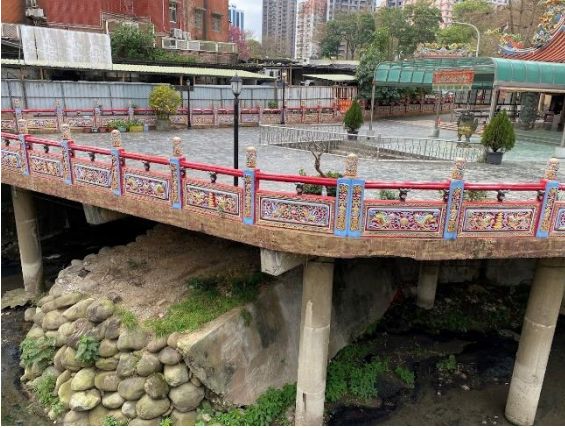
4. 菜堂箱涵無地面上的施作，並以現有廟的入口及人孔蓋設施出入及遮料，無明顯生態議題。
