工程生態檢核表 施工階段附表

C-01 現場勘查紀錄表

勘查日期	111/03/14	填表日期	111/03/17
紀錄人員	魏正安	勘查地點	(TWD97) X : 280057.01 Y : 2768417.83
人員	單位/職稱	參與勘查事項	
魏正安	亞磊數研工程顧問有限公司/生態檢核調查員	生態勘查	
現場勘查意見 提出人員(單位/職稱) 魏正安/生態檢核調查員		處理情形回覆 回覆人員(單位/職稱) 紀政杰(桃園市政府水務局)/助理工程員

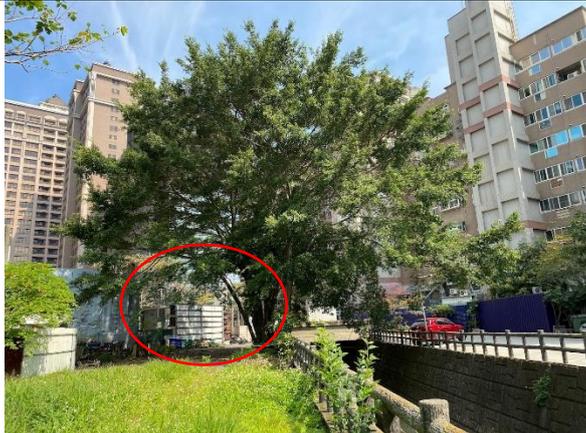
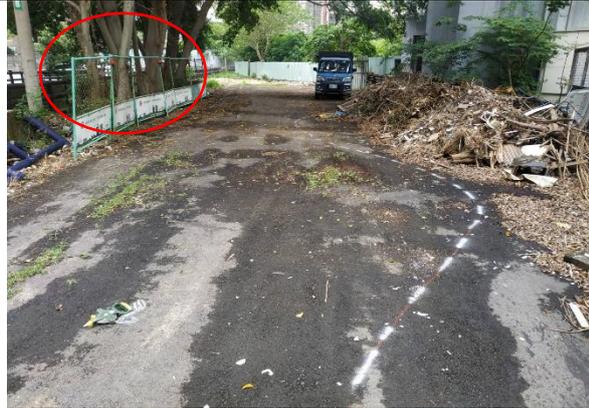
1. 大興西路上游工區保存對象垂落枝幹於施工道路上，建議修剪，避免影響工程車出路及人員安全，保存樹木應於開工前造冊編號紀錄，樹幹予以包覆保護，並以圍籬、插桿或警示帶等標示，施工中避免施工人員及機具誤入傷害並定期拍照記錄檢視，得依需要提出修剪計畫辦理樹木修剪作業。

1. 已使用圍籬、插桿或警示帶等標示。

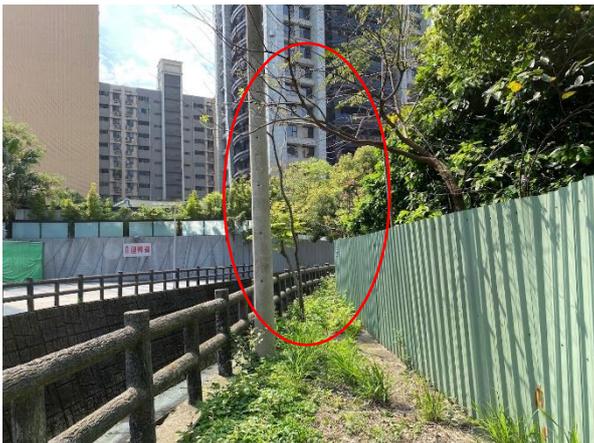
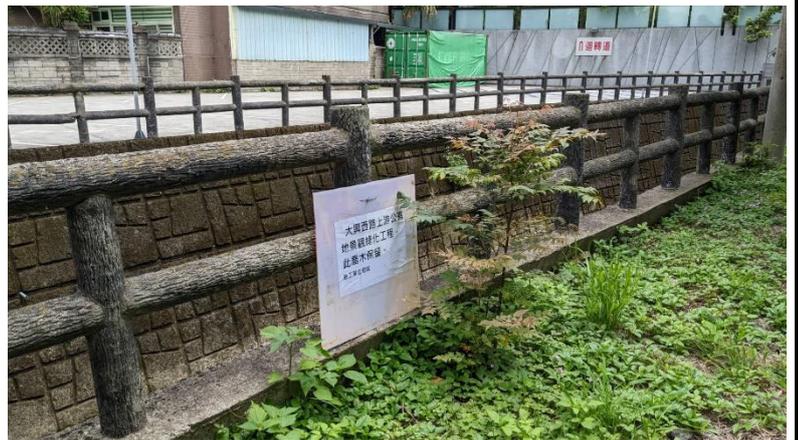
2. 大興西路上游工區施工預定草皮地現有一棵台灣欖樹，若不影響施工，建議保存。

2. 張貼公告並依現況保留。

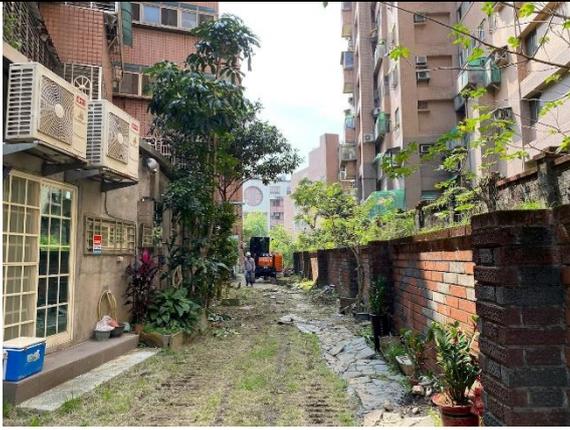
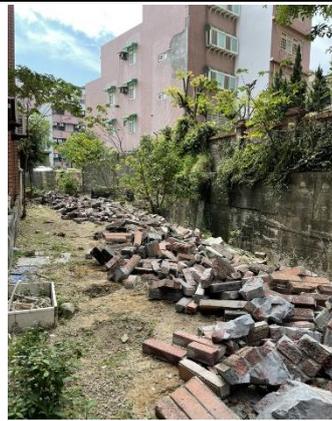
3. 南平路到中埔一街施工地點，住家旁植栽多為園藝種，因土地空間與水分不足，且樹近建築物影響住宅安全，建議可清除，樹徑超過20公分樹木(目測有鵝掌藤)可移植至工區適合地區，並請鑑定植栽土地為公有或私有地，若為私有地尊重地主意見，謹慎處理現有植栽。新植植栽部分為園藝種(黃扇鳶尾、美人蕉)，建議可選用原生種，如普刺特草、石斑花、華八仙。

3. 現況圍牆已拆除，園藝植物已通知居民搬走。

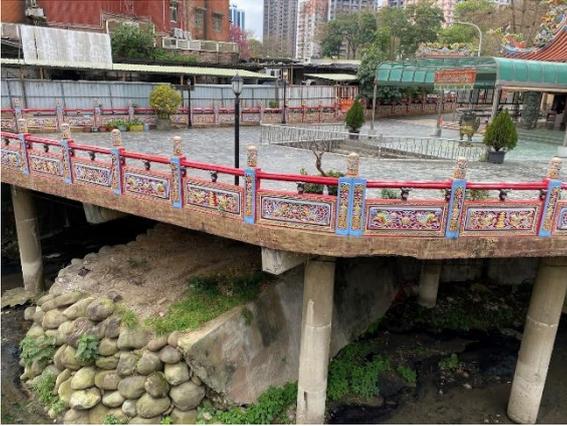
4. 菜堂箱涵無地面上的施作，並以現有廟的入口及人孔蓋設施出入及遮料，無明顯生態議題。
