# 工程生態檢核表 施工階段附表

## C-01 現場勘查紀錄表

| 勘查日期 | 111/03/14 | 填表日期 | 111/03/17 |

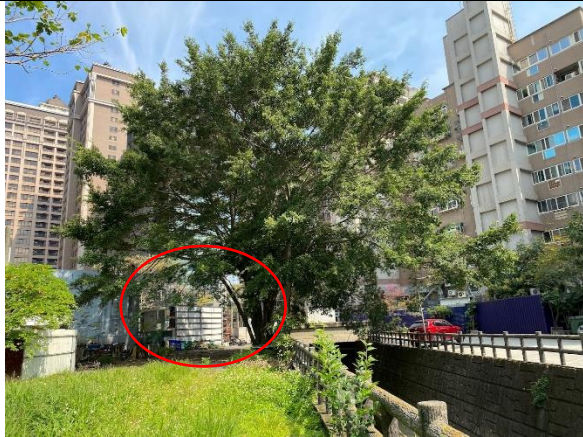
1. 大興西路上游工區保存對象垂落枝幹於施工道路上，建議修剪，避免影響工程車出路及人員安全，保存樹木應於開工前造冊編號紀錄，樹幹予以包覆保護，並以圍籬、插桿或警示帶等標示，施工中避免施工人員及機具誤入傷害並定期拍照記錄檢視，得依需要提出修剪計畫辦理樹木修剪作業。

1. 已使用圍籬、插桿或警示帶等標示。

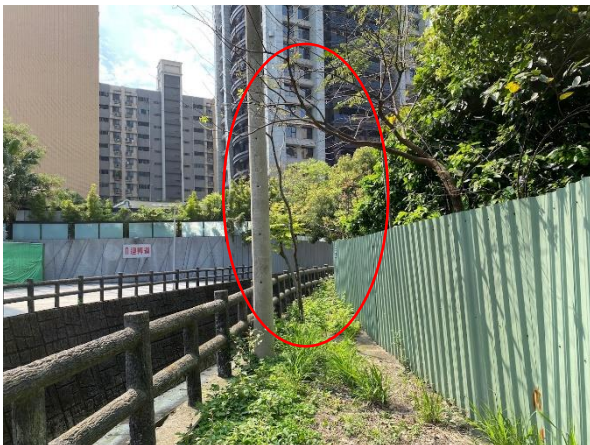
2. 大興西路上游工區施工預定草皮地現有一棵台灣欒樹，若不影響施工，建議保存。

2. 張貼公告並依現況保留。

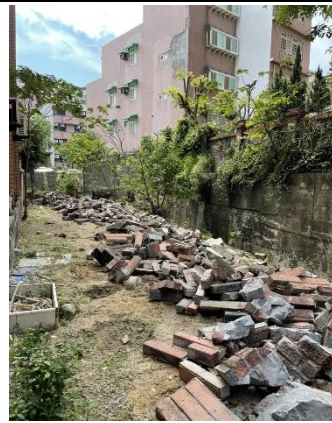
3. 南平路到中埔一街施工地點，住家旁植栽多為園藝種，因土地空間與水分不足，且樹近建築物影響住宅安全，建議可清除，樹徑超過 20 公分樹木(目測有鵝掌藤)可移植至工區適合地區，並請鑑定植栽土地為公有或私有地，若為私有地尊重地主意見，謹慎處理現有植栽。新植植栽部分為園藝種(黃扇鳶尾、美人蕉)，建議可選用原生種，如普刺特草、石斑花、華八仙。

3. 現況圍牆已拆除，園藝植物已通知居民搬走。

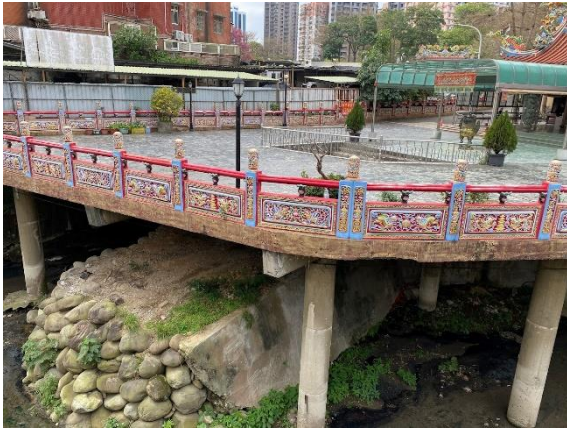
4. 菜堂箱涵無地面上的施作，並以現有廟的入口及人孔蓋設施出入及遞料，無明顯生態議題。

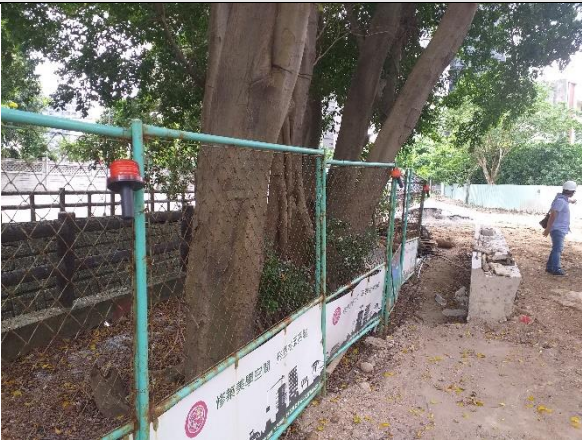
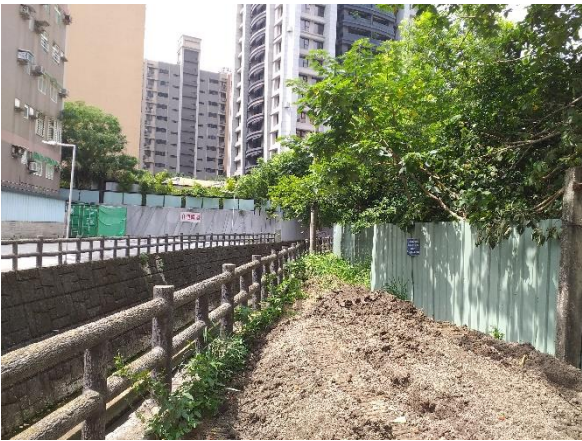
| <p>1. 大興西路上游工區保全樹木旁之雜物和垃圾皆已移除，作為值得肯定。</p> <p>2. 保全樹木之臺灣欒樹生長良好，土方若非馬上需要使用，建議覆蓋防塵布，。</p> | | <p>2. 已通知廠商用防塵布蓋住，避免泥沙污染一旁排水。</p> | |

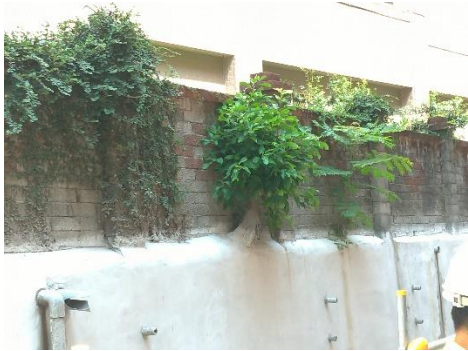
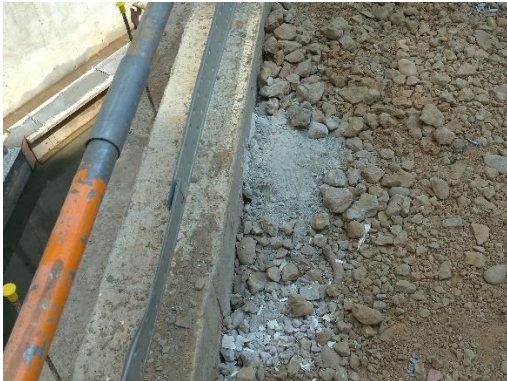
| <p>1. 通學步道對側牆面上有構樹及苦楝等先驅喬木幼苗生長，建議辦理清除作業避免影響牆面結構。</p> <p>2. 通學步道鋪面預計採用植草磚增加綠覆面積，惟預定鋪面處有碎水泥塊堆積，建請清除避免水泥塊釋放鹼性造成後續草籽生長不佳。</p> | | 已通知承商本科配合辦理 | |
