# 工程生態檢核表 施工階段附表

## C-01 現場勘查紀錄表

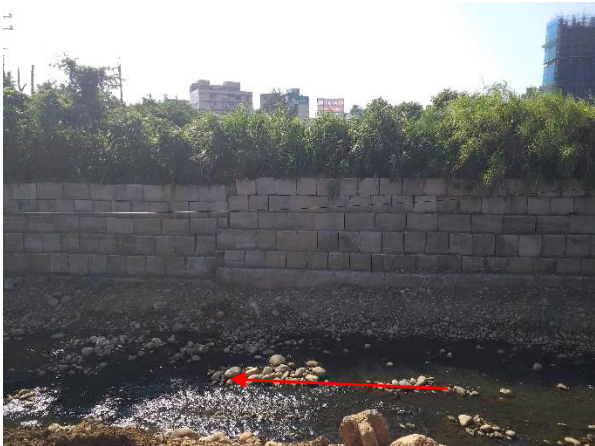
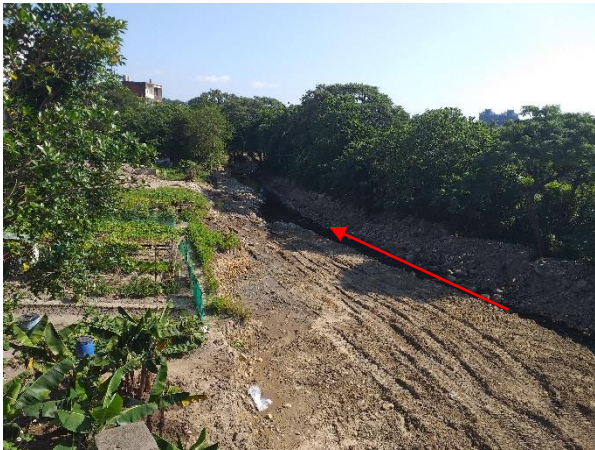
| <ol style="list-style-type: none"> <li>1. 工區右岸灘地和護岸植被已被清除，右岸非工程範圍，建請留意灘地植被保全。除了維持生物的棲地之外，植物也有助於固定護岸土壤，降低河水侵蝕護岸的強度。</li> <li>2. 大面積裸露地建請覆蓋鋼板、草蓆或稻草，土方需覆蓋防塵網，避免揚塵，降低泥沙對下游的影響。</li> <li>3. 護岸施作時建議採半半施工，將施工側水流隔開避免工程施作時泥沙流入下游。</li> </ol> | | | |

| | | <ol style="list-style-type: none"> <li>1. 右岸非工程範圍，灘地植被保全。</li> <li>2. 大面積裸露地覆蓋鋼板、草蓆或稻草，土方覆蓋防塵網，避免揚塵，降低泥沙對下游的影響。</li> <li>3. 護岸施作時採半半施工，施工側水流隔開避免工程施作時泥沙流入下游。</li> </ol> | |
