楊梅區秀才窩幹線中山南路(太平橋)護岸新建應急工程生態檢核表

M-01 維護管理階段現場勘查紀錄表

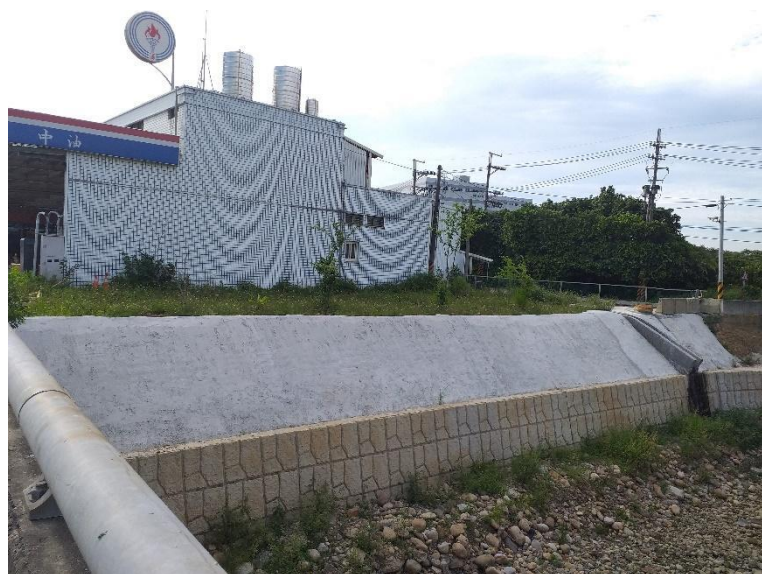
2. 上游之護岸為垂直陡峭之水泥結構物，考量到護岸上方綠地面積狹小且兩側皆為馬路，為降低路殺風險，應避免動物爬上護岸。然洪水來臨時，河岸亦肩負避難區的功能，供濱溪動物暫時躲避洪水。建議未來若要避免動物越過護岸，可在接近堤頂處使用垂直構造即可底部仍建議使用石籠、植生槽等生態友善之工法。
