縣市管河川及區域排水整體改善計畫治理工程工程地點圖

| 工程名稱 | 秀才窩幹線中山南路(太平橋)護岸新建應急工程 | | 工程屬性 | <input type="checkbox"/> 河川 <input checked="" type="checkbox"/> 區域排水 <input type="checkbox"/> 其他排水 | | 其他補充說明： |
| 工程內容 | 於楊梅區秀才窩幹線中山南路(昇平橋)下游左岸及楊湖路一段(太平橋)下游左岸，新建護岸113m。 | | | | | |

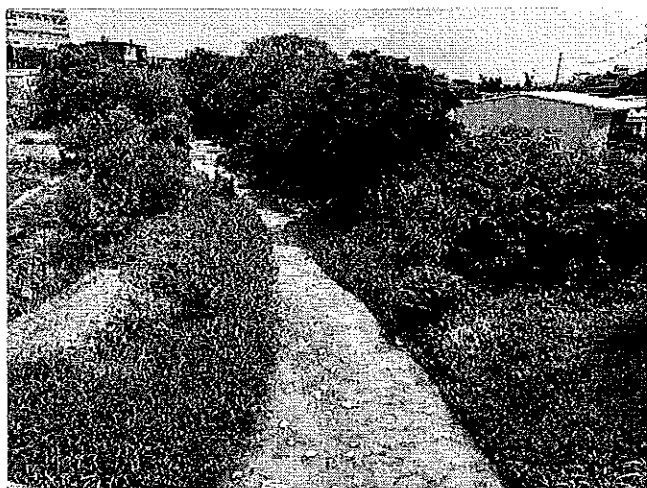
太平橋下游

| <p>致災營力</p> | <p> <input type="checkbox"/> 山坡崩塌<br/> <input type="checkbox"/> 溪床沖蝕<br/> <input checked="" type="checkbox"/> 溪岸溢流<br/> <input type="checkbox"/> 土石流<br/> <input type="checkbox"/> 溪床淤積<br/> <input type="checkbox"/> 其他 </p> | <p>現況棲地評估：</p> <p>1. 太平橋下游左岸為農地，右岸為自然土堤濱溪帶植被茂盛以構樹、苦楝為主。太平橋上游左岸為自然土堤一小片樹林以血桐與榕樹組成，右岸為混泥土塊堆疊的護岸，護岸空隙間有植被生長。水域環境底質為礫石水流以淺瀨、淺流組成，水色為土灰色極為混濁。</p> <p>生態影響：</p> <p>工程形式：<input type="checkbox"/> 溪流水量減少 <input checked="" type="checkbox"/> 溪流型態改變<br/> <input type="checkbox"/> 水域生物通道阻隔或棲地切割<br/> <input type="checkbox"/> 阻礙坡地植被演替</p> <p>施工過程：<input checked="" type="checkbox"/> 減少植被覆蓋 <input checked="" type="checkbox"/> 土砂下移濁度升高<br/> <input type="checkbox"/> 大型施工便道施作 <input checked="" type="checkbox"/> 土方挖填棲地破壞</p> <p>保育對策：</p> <p><input checked="" type="checkbox"/> 植生復育 <input type="checkbox"/> 表土保存 <input checked="" type="checkbox"/> 棲地保護 <input checked="" type="checkbox"/> 維持自然景觀<br/> <input type="checkbox"/> 增設魚道 <input checked="" type="checkbox"/> 施工便道復原 <input type="checkbox"/> 動植物種保育<br/> <input type="checkbox"/> 生態監測計畫 <input type="checkbox"/> 生態評估工作 <input type="checkbox"/> 劃定保護區<br/> <input checked="" type="checkbox"/> 以柔性工法處理 <input checked="" type="checkbox"/> 其他生態影響減輕對策</p> |
