工程生態檢核表 規劃設計階段附表

D-01 現場勘查紀錄表

D-02 工程方案之生態評估分析

工程執行機關	桃園市政府水務局	填表日期	民國 112 年 5 月 25 日	
工程名稱	永福溪水環境營造計畫 (頭寮步道段)	工程地點/座標	(TWD97) X : 279428.64 Y : 2748317.22	
評析報告是否完成下列工作	<input checked="" type="checkbox"/> 由生態專業人員撰寫、 <input checked="" type="checkbox"/> 現場勘查、 <input checked="" type="checkbox"/> 生態調查、 <input checked="" type="checkbox"/> 生態關注區域圖、 <input checked="" type="checkbox"/> 生態影響預測、 <input checked="" type="checkbox"/> 生態保育措施研擬、 <input checked="" type="checkbox"/> 文獻蒐集

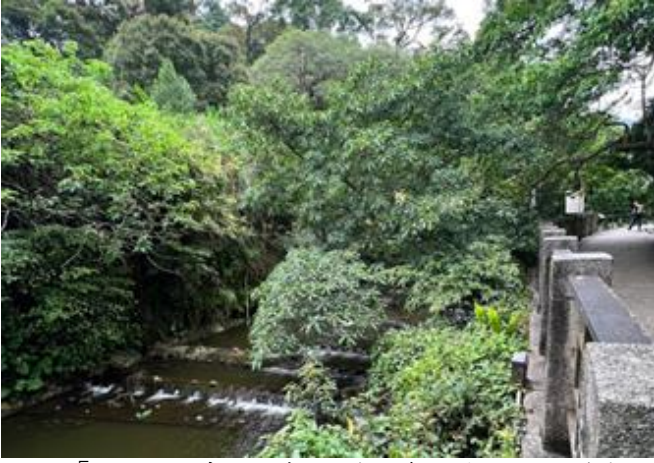
勘查日期	民國 112 年 5 月 25 日	填表日期	民國 111 年 5 月 25 日
紀錄人員	黃淇風	勘查地點	(TWD97) X : 279428.64 Y : 2748317.22
人員	單位/職稱	參與勘查事項	
黃淇風	亞磊數研工程顧問有限公司/助理工程師		
陳仕勛	亞磊數研工程顧問有限公司/助理工程師		
現場勘查意見 提出人員(單位/職稱)黃淇風/助理工程師		處理情形回覆 回覆人員(單位/職稱) 桃園市政府水務局/羅月秀/工程員	
<p>1. 工區西北向步道起點處因較少人為干擾且有多種棲地型態，因此該處擁有較多生物的多樣性，現勘時除觀察到五色鳥與其他多種鳥類族群外，也聽到多種蛙鳴，由於位於施工範圍外，建議將該區劃為高敏感區並在施工中迴避。</p>  		<p>1. 該位置非屬施工範圍，後續將於細部設計內補充說生態關注圖，且註記相關注意事項，提醒廠商應迴避該區域。</p>	
<p>2. 工區西北向步道起點水池，因擁有湧泉且水質良好，可在此發現多種生物，為重要的生物熱點，由於位於施工範圍外，建議將該區劃為高敏感區並在施工中迴避。</p>  		<p>2. 該位置雖非屬施工範圍，後續將於細部設計內補充說生態關注圖，且註記相關注意事項，提醒廠商應迴避該區域。</p>	
<p>3. 根據生態報告顯示該區有記錄到台灣鬚蟻，由於該物種為水質指標生物，因此施工過程中應避免對水體造成干擾，在施工時使用排擋水等設施。同時，需要鋪設鋼板或臨時構台，以避免機具的油污造成水質污染，導致水中魚類無法生存。</p>		<p>3. 本案後續將要求施工廠商採半半施工，並編列關生態友善工項，例：施工中魚類暫置、施工便道鋪設鋼板、採 RCP 管過堰體等。</p>

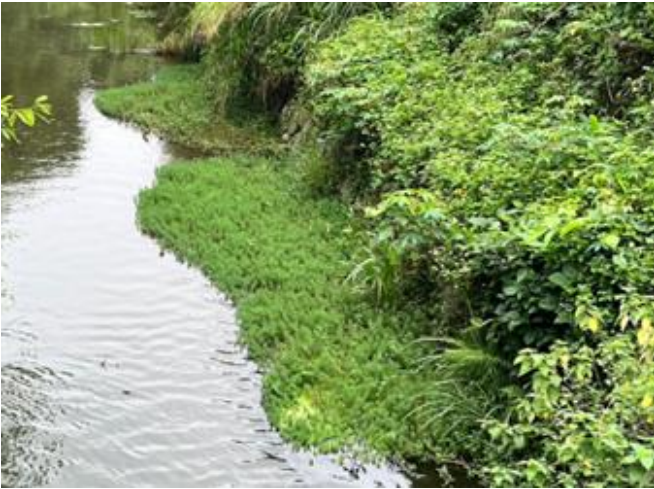
4. 「迴避」計畫位置範圍內有許多大型的原生種喬木，包含榕樹、茄冬、香楠、樟樹、水柳、山红柿及大葉楠等，具有種源提供、豐富生態棲位、水源涵養、地力維持等多種生態價值。

4. 計畫範圍內之大喬木皆全數保留，後續工程將進行適度疏剪工作，以維護喬木之生長空間。

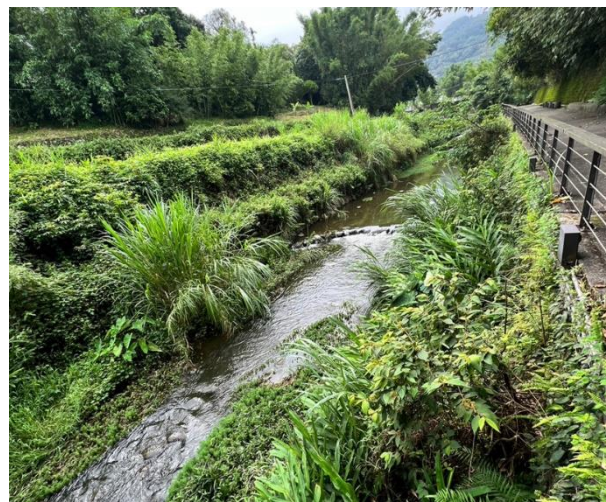
112.05.24/濱溪植被

河道兩旁石灘地植被多為草本植物，目測多為禾本科植物及葎草。護岸上可見灌木、喬木及竹林，灌木與竹林多為人為栽種，喬木多為自然生長的先驅樹種，在護岸及步道旁形成次生林。沿河畔有發現白頭翁停棲於喬木上，蜻蛉目昆蟲在石灘地及灌叢周遭活動。

「減輕」-河道中的植物可提供水生生物棲息空間及食源，同時該河段氮含量稍高，需透過植物吸收，建議於環境清楚時保留河道、灘地、護岸上的植被，或部分保留，以促進工程完工後植被的復原速度。此外，現場勘查時發現部分河段和護岸上存在大量外來物種——粉綠狐尾藻及小花蔓澤蘭。建議在進行環境清楚時對其進行移除，以避免在工程完成後，這種強勢的外來物種快速佔據被移除植被的生長空間。

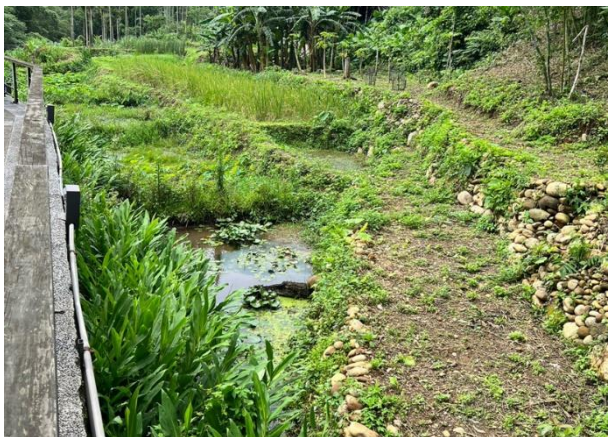
「迴避」-在計畫範圍西北側的步道起點，存在一處自然湧泉。調查發現該區有多種原生水生植物，其中包括紅皮書名錄中被歸類為NT(接近受危)的稀有植物——水馬齒及擬紫蘇草。建議將該區劃為高敏感區並在施工中迴避。

工區西北側自然湧泉處之草澤

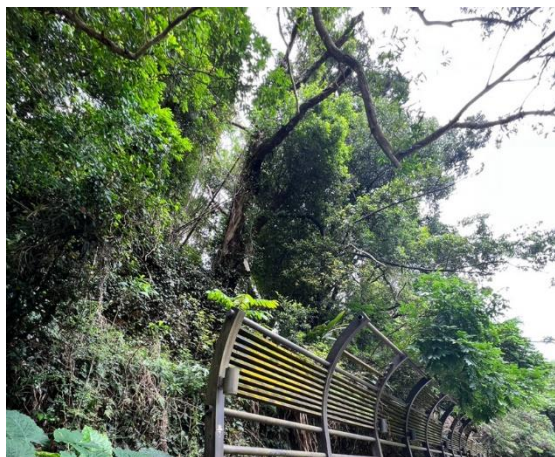
「縮小」-頭寮步道周邊坡地次生林自然度較高，是周邊環境重要的種源來源，工程量體、施工便道等應盡可能縮減範圍，降低對該區域的干擾。

步道外圍之次生林

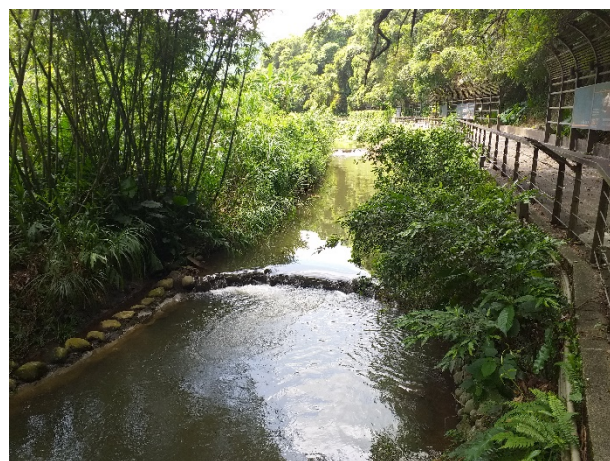
112.08.11/濱溪植被

河道兩旁石灘地植被多為草本植物，目測多為禾本科植物及葎草。護岸上可見灌木、喬木及竹林，灌木與竹林多為人為栽種，喬木多為自然生長的先驅樹種，在護岸及步道旁形成次生林。沿河畔有發現白頭翁停棲於喬木上，蜻蛉目昆蟲在石灘地及灌叢周遭活動。

「減輕」-河道中的植物可提供水生生物棲息空間及食源，同時該河段氮磷含量稍高，需透過植物吸收，建議於環境清楚時保留河道、灘地、護岸上的植被，或部分保留，以促進工程完工後植被的復原速度。此外，現場勘查時發現部分河段和護岸上存在大量外來物種——粉綠狐尾藻及小花蔓澤蘭。建議在進行環境清楚時對其進行移除，以避免在工程完成後，這種強勢的外來物種快速佔據被移除植被的生長空間。

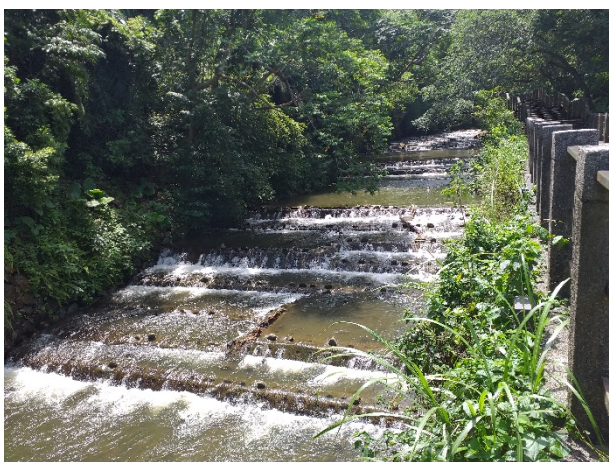
112.08.11/多階固床工

工區預定地上游的牛角浦埤為一穩定的潭區，其上游與前慈湖相連，池畔生長著茂密的挺水植物，池中可見魚類游動，周遭可觀察到多種蜻蛉目昆蟲。牛角浦埤連接至下游河道處有一座落差極大的固床工，在水流落下處形成一個小型的潭區，河道初始水淺，形成淺瀨、淺流，在石灘地旁有岸邊緩流。河道中後段水逐漸變深，流速變緩，水質從清澈逐漸變濁，水流較緩處可見魚類游動。

「減輕」-在提報階段的友善措施中，建議了矮化固床工的內容，旨在提升河道的縱向連續性。然而，固床工的改建需要在河道中進行，為避免對水體造成干擾，在施工時應嚴格使用排檔水等設施。同時，需要鋪設鋼板或臨時構台，以避免機具的油污造成水質污染。

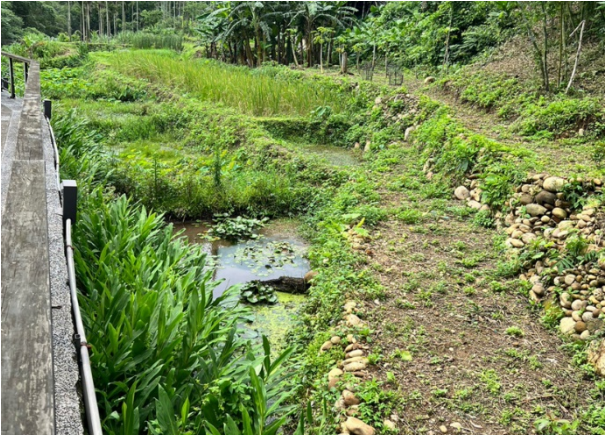
「迴避」-在計畫範圍西北側的步道起點，存在一處自然湧泉。調查發現該區有多種原生水生植物，其中包括紅皮書名錄中被歸類為NT(接近受危)的稀有植物——水馬齒及擬紫蘇草。建議將該區劃為高敏感區並在施工中迴避。

工區西北側自然湧泉處之草澤

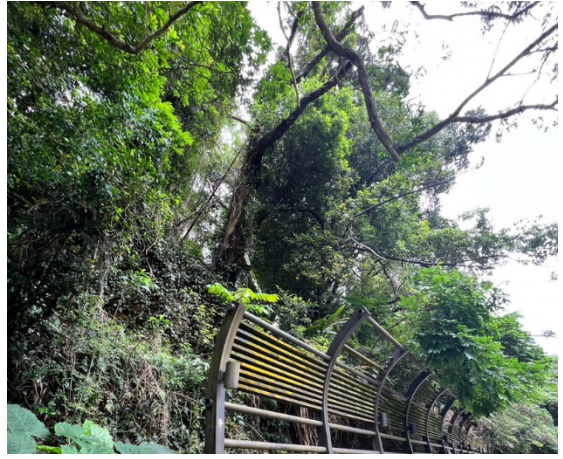
「縮小」-頭寮步道周邊坡地次生林自然度較高，是周邊環境重要的種源來源，工程量體、施工便道等應盡可能縮減範圍，降低對該區域的干擾。

步道外圍之次生林
