114年度水環境生態顧問團 委託專業服務 生態檢核教育訓練暨公民參與工作坊 第二場次

老街溪水陸域生態系統

案例分享-老街溪青埔段 生態友善清淤疏濬

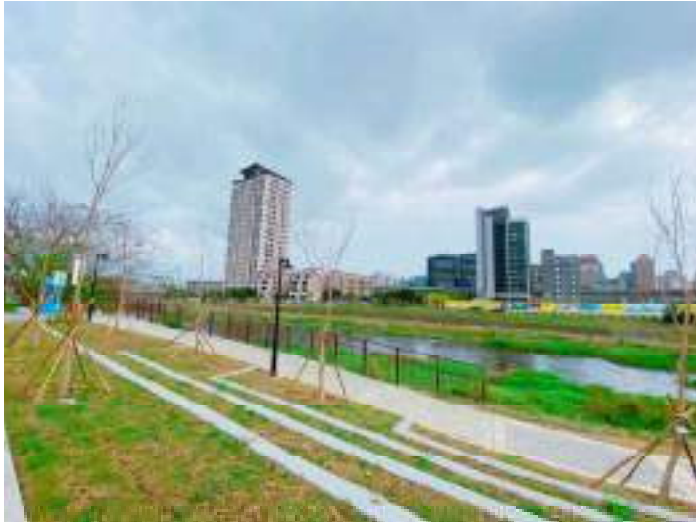
老街溪青埔水都計畫

「老街溪青埔水都計畫」水與環境部分由經濟部水利署補助2858萬元，原先規劃橋下穿越道、吊橋等設施，**但在設計階段遇到網路社群與生態團體**反應青埔地區有候鳥棲息於老街溪河畔上，市府本於**尊重生態**的立場，與當地居民與生態團體溝通，除了在施工前進行生態調查，施工期間也每季辦理生態調查，並公開資訊，**減少施工量體**，達到生態環境與公共建設雙贏局面。本案的自行車步道迴避現有樹木植栽，避免損傷樹木，已在110年4月正式啟用，青埔公園及河岸綠帶除了可以散步休閒，更是舉辦市集、表演活動的絕佳場域，期盼能藉此為青埔地區的居民，帶來更舒適的生活環境。

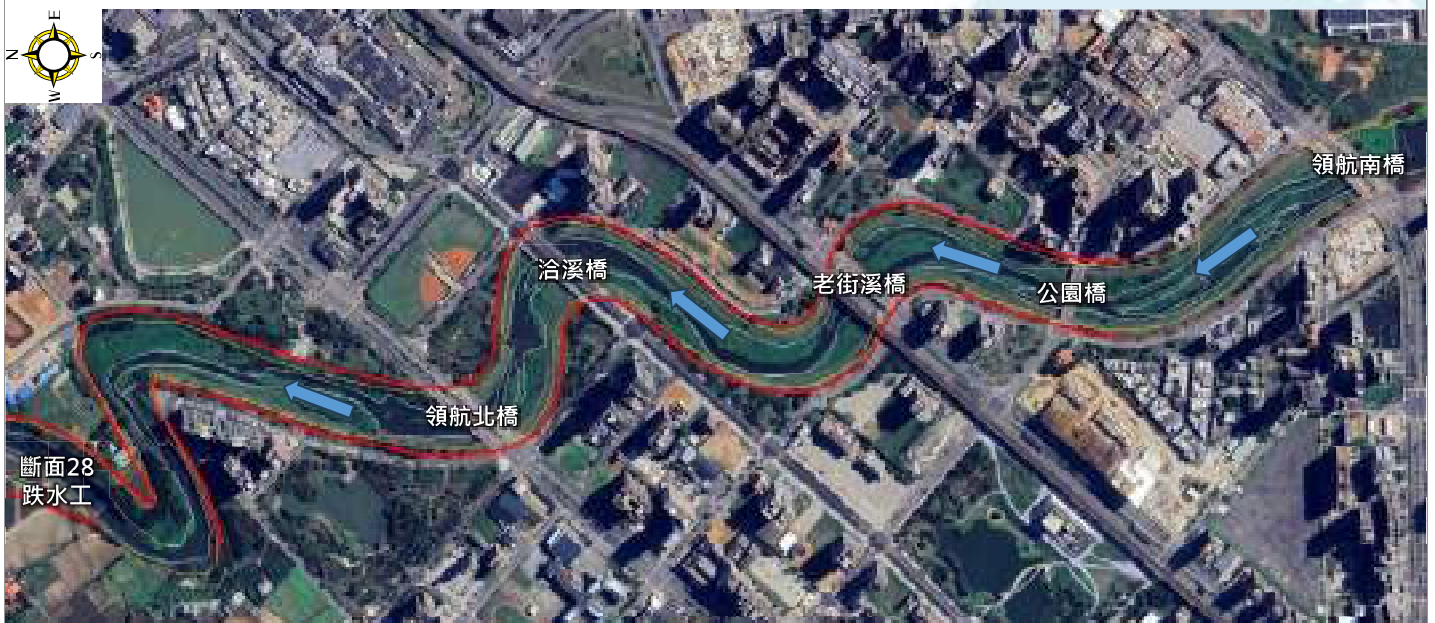
2025年老街溪青埔區域航照圖

2025.3老街溪河道排定河道整理範圍

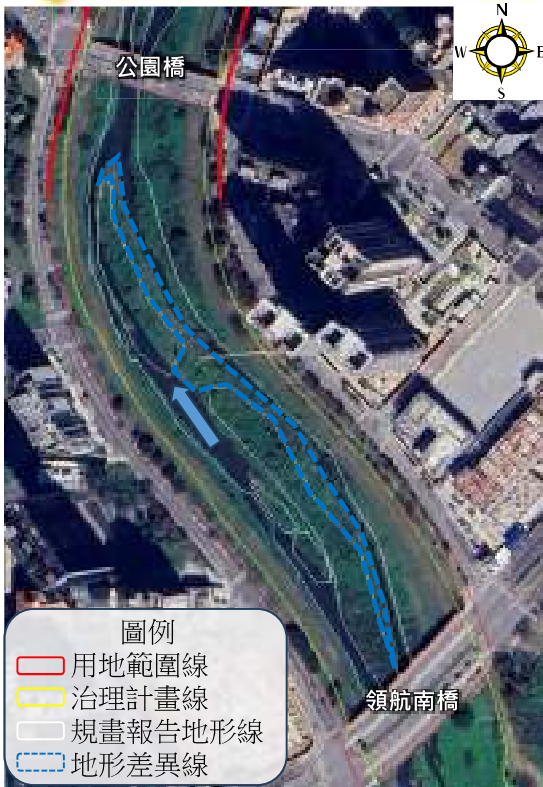
現況與規畫報告地形套繪-領航南橋至公園橋

現況地形與規畫報告地形套繪

- 本段兩岸均滿足治理計畫堤頂高約0.41~5.48m，餘裕量約9%~43%
- 比對現況地形與規畫報告測量地形，其地形差異與生態顧問建議之清淤範圍相同，建議依生態顧問意見進行河道整理

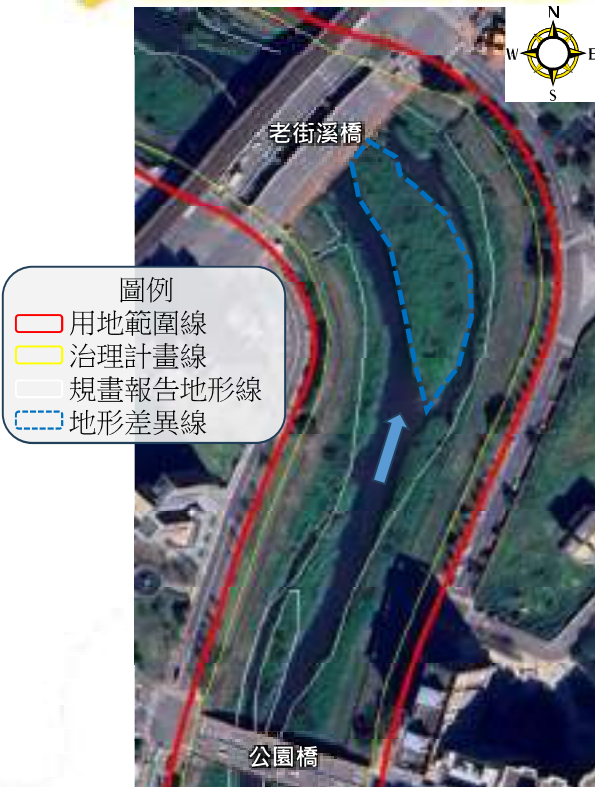
現況與規畫報告地形套繪-公園橋至老街溪橋

現況地形與規畫報告地形套繪

- 本段兩岸均滿足治理計畫堤頂高約2.06~3.07m，餘裕量約31%~37%
- 比對現況地形與規畫報告測量地形，其地形差異與生態顧問建議之清淤範圍不同，唯本區域之餘裕量約31%~37%(換算可淤積量約2~2.7m高)，故建議依生態顧問意見進行河道整理

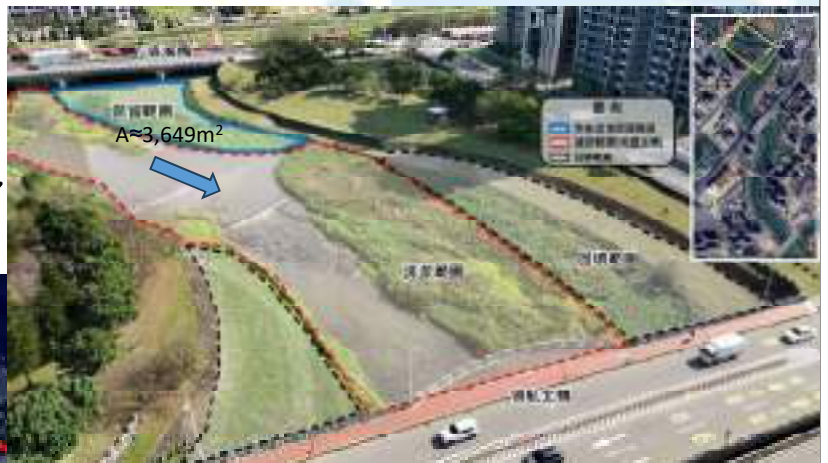
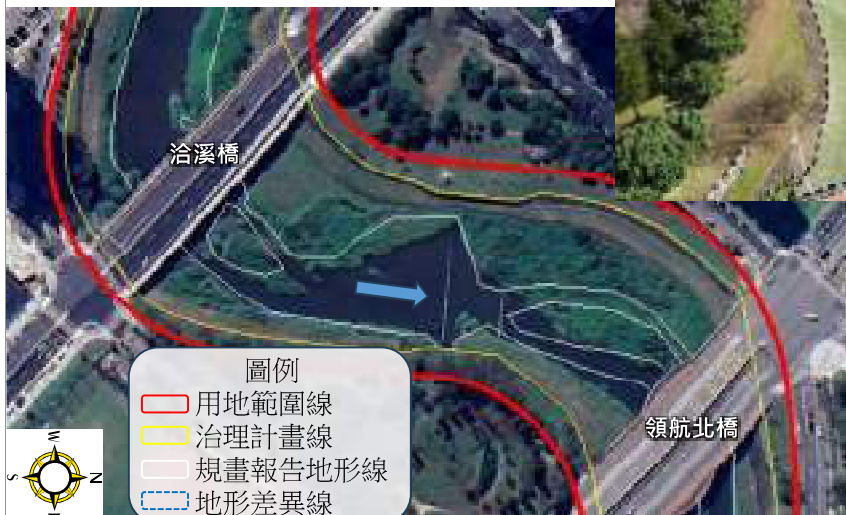
現況與規畫報告地形套繪-洽溪橋至領航北橋

- 本段兩岸均滿足治理計畫堤頂高約0.38~3.47m，餘裕量約10~35%
- 比對現況地形與規畫報告測量地形其地形差異與生態顧問建議之清淤範圍相同，建議依生態顧問意見進行河道整理

生態顧問建議河道整理方案

現況地形與規畫報告地形套繪

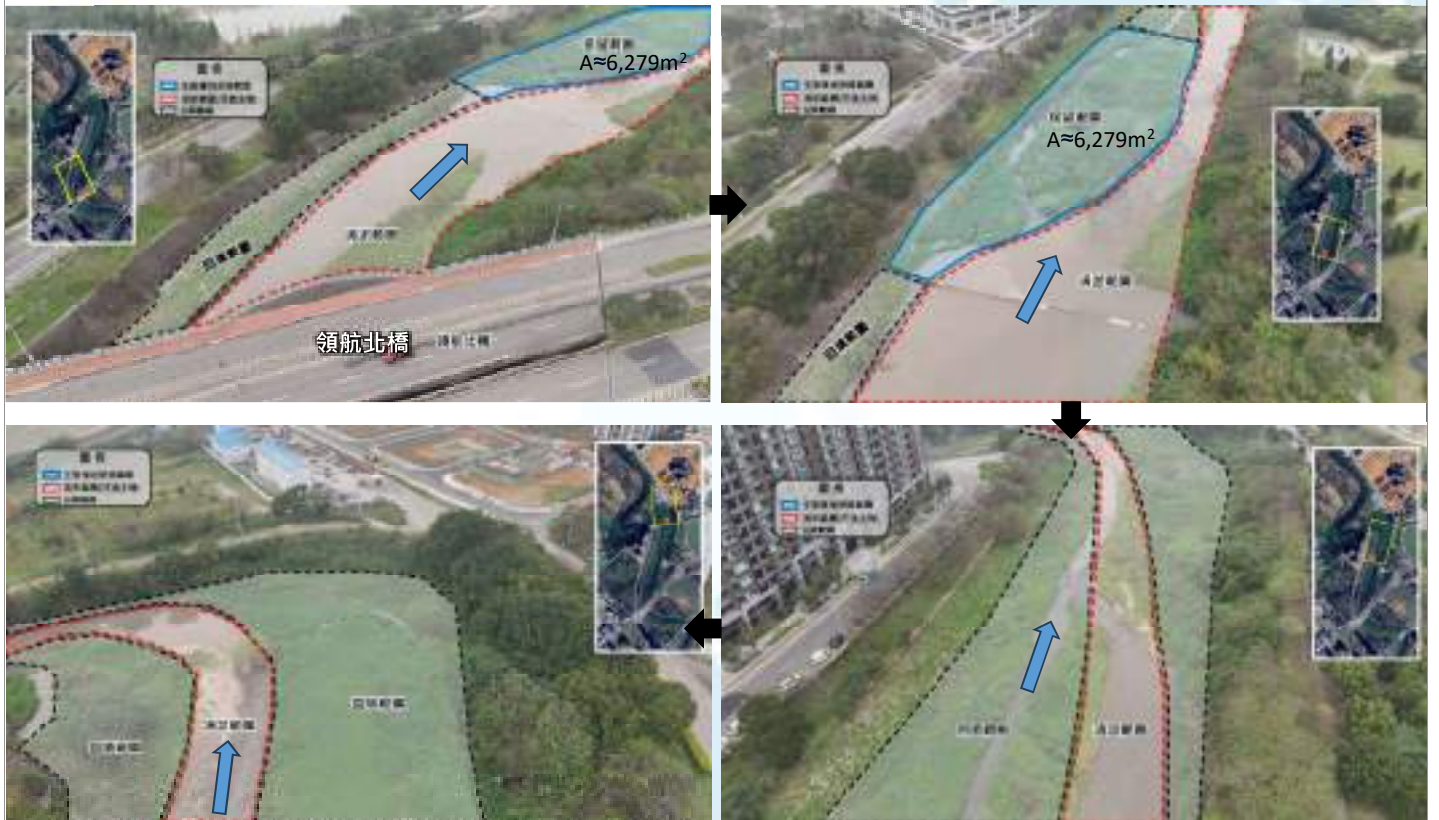
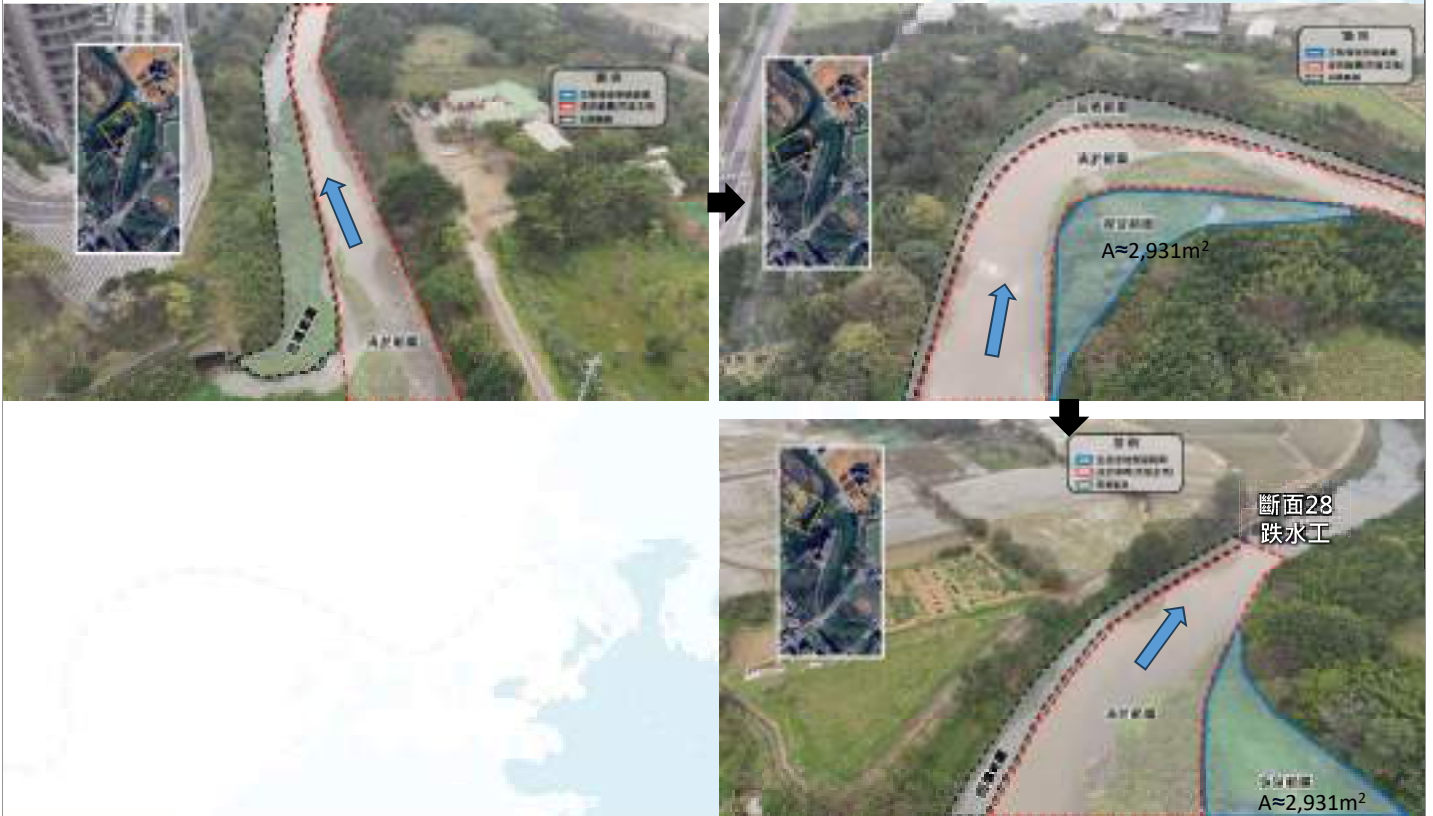
生態顧問建議河道整理方案-領航北橋至斷面28

- 老街溪青埔區域依「老街溪治理規劃檢討報告-中華民國113年06月」，本區域除斷面31左岸出水高不滿足0.13m外，其餘兩岸均滿足計畫堤頂高，其河道斷面餘裕量約10~50%(換算可淤積量約0.4m~3.5m高)
- 因本區域河道蜿蜒，河道整理應**優先保護攻擊岸之基礎**
- 本年度預計河道整理面積(清淤與回填)約83%(164,114m²)，保留範圍約17%(32,751m²)，移除河道內喬木約20棵，加強保護全部沿線兩岸護岸基礎約4,917m
