工程生態檢核表 施工階段附表

C-01 現場勘查紀錄表

大崙崙親水園區景觀計畫工程

施工階段生態保育/友善措施自主檢查表

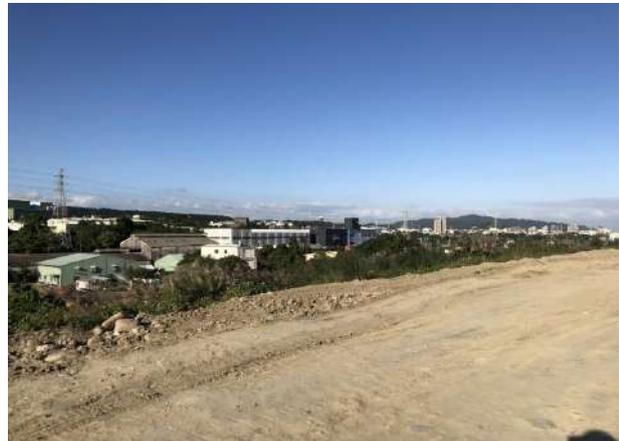
6. 工程機具應避免停放於山坡邊緣，恐有滑落之風險，影響用路人安全。

6. 已移除機具。

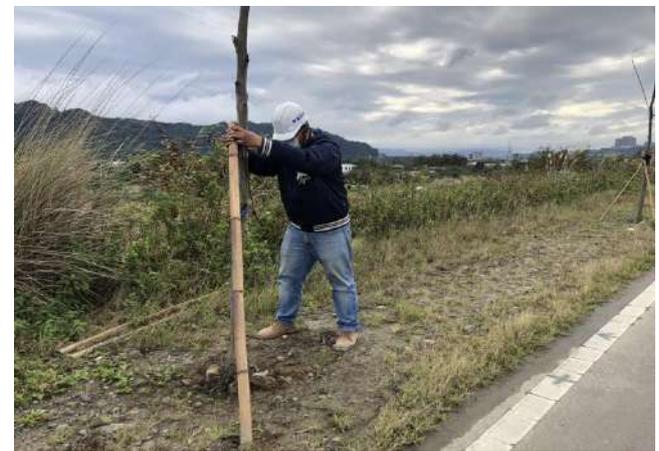
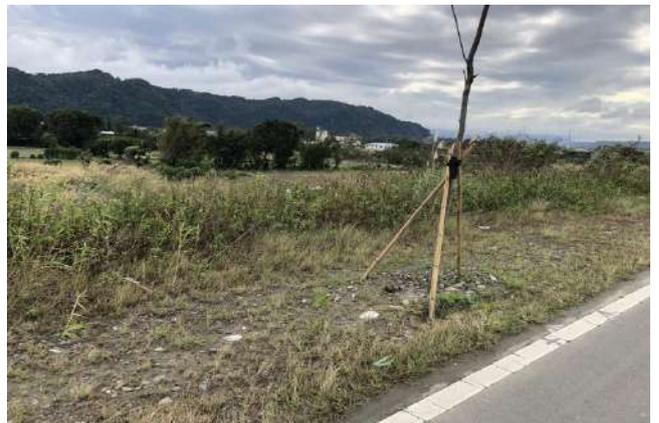
1. 工區樹木倒榻，建議加強支架固定。

2. 工區內銀合歡已結果，建議暫不進行移除作業，避免擴大其入侵範圍，議於春季果莢果實已落地生根後，再一併進行清除作業。

1. 已派員扶正植栽並加強支架

2. 謹遵委員指示,待春季再一併清除。
--	---------------------

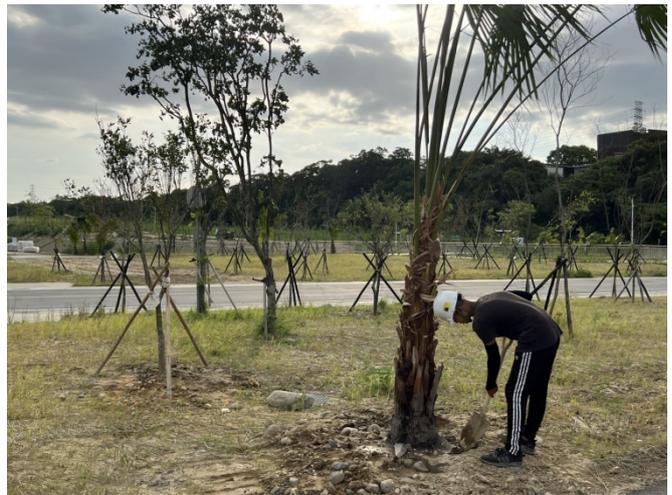
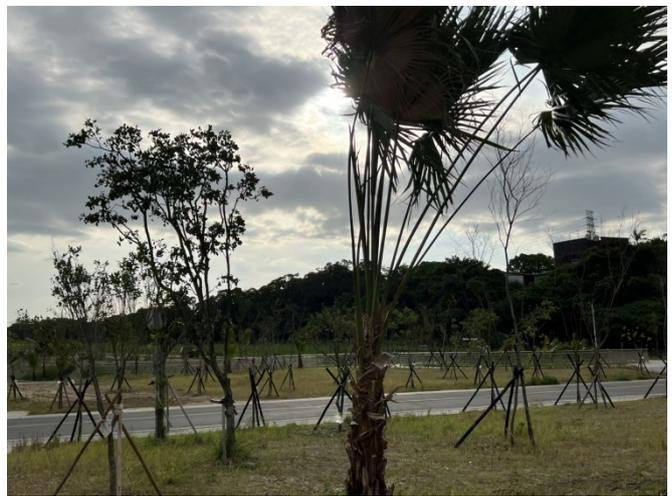
1. 工區內多有枯死之新植喬木，建請補植。

1.1 圖一為場內原生喬木。

1.2 圖二喬木已重新種植。

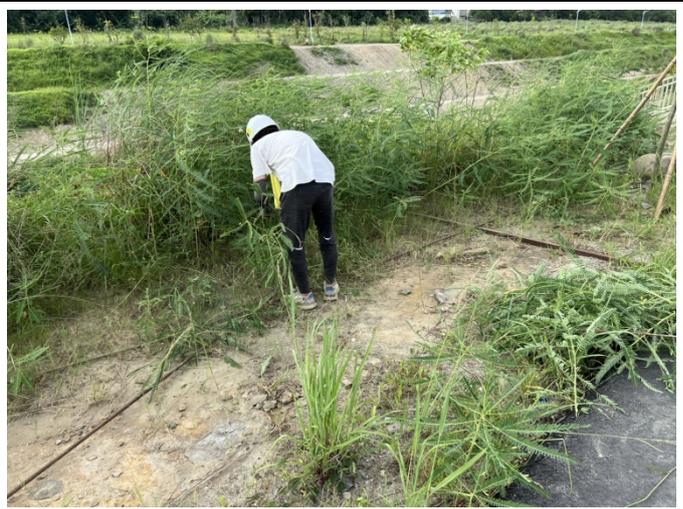
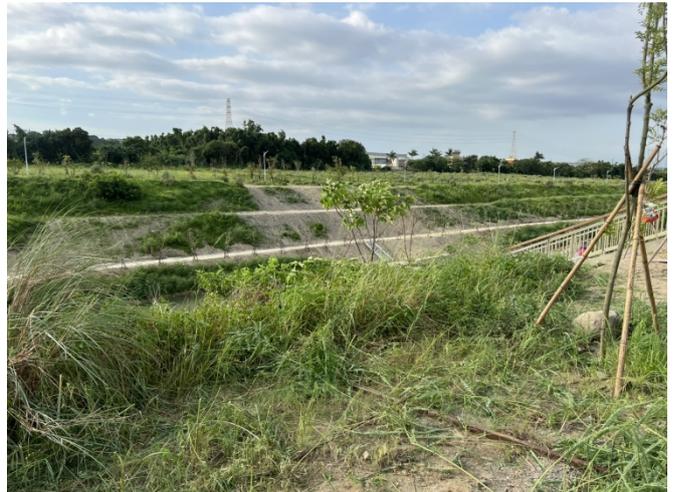
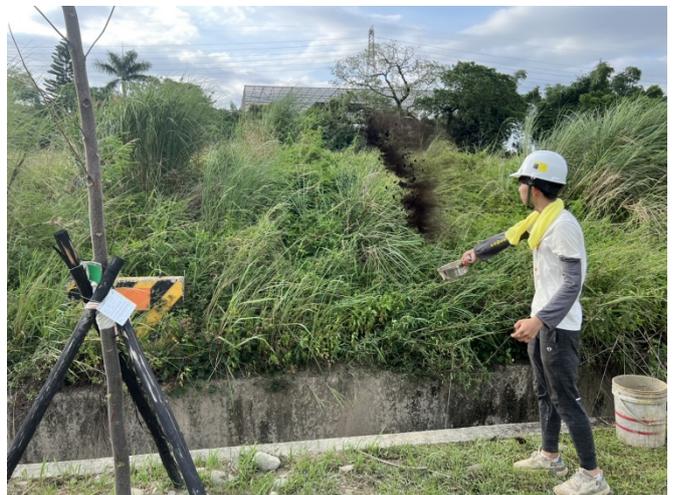
2. 建議移除河岸邊的銀合歡。銀合歡原產於中美洲，為百大外來入侵種，常在高灘地或荒地發現。其樹根會分泌出含羞草素抑制其他植物生長，在臺灣無天敵，且生長擴散速度快。容易形成純林帶，排擠本土植物的生長空間。

3. 現場有觀察到台灣大豆，生長狀況不佳，推測可能是連日大雨加上現地土壤排水不良導致根部缺氧所造成。土壤排水可藉由增加土壤有機碳含量(有機肥、木屑、乾稻草、稻殼)、引進蚯蚓等方法來解決。具體措施可參考農委會網站。

2. 派員清除場內銀合歡。

3. 已派員在台灣大豆復育區撒有機肥料，幫助生長。
