工程生態檢核表 維護管理階段附表

M-01 現場勘查紀錄表

| 勘查日期 | 111/01/10 | 填表日期 | 111/01/10 |

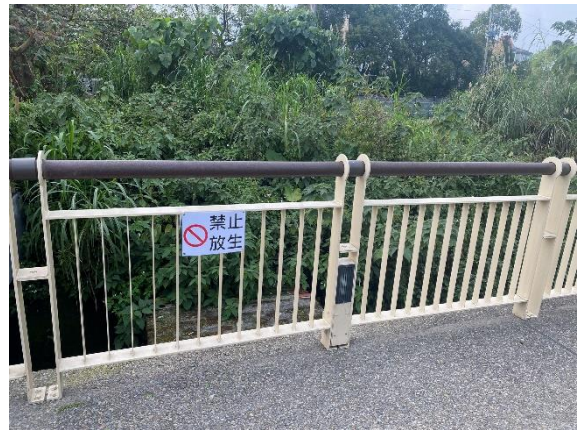
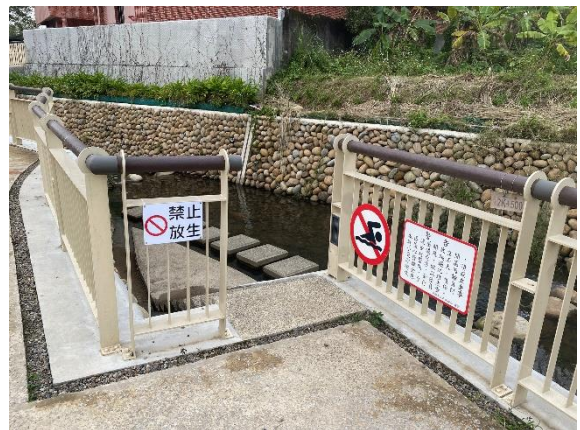
4. 水生植生區原植有大安水蓴衣，然因洪水沖刷面積減少，現場亦無其他水生植物覆蓋，建議維管單位可以補植原生種在地水生植物增加現地生物可利用之多樣棲地。

3. 河道內植栽過往已補植數次，囿於豪雨洪水沖刷而無法留存，後續應研究該區域河道流速，倘有適合之緩流區再行補植。
