桃園區下埔仔溪及菜堂排水綠廊-環境改善計畫-同安綠水巷工程生態檢核表

C-01 施工階段現場勘查紀錄表

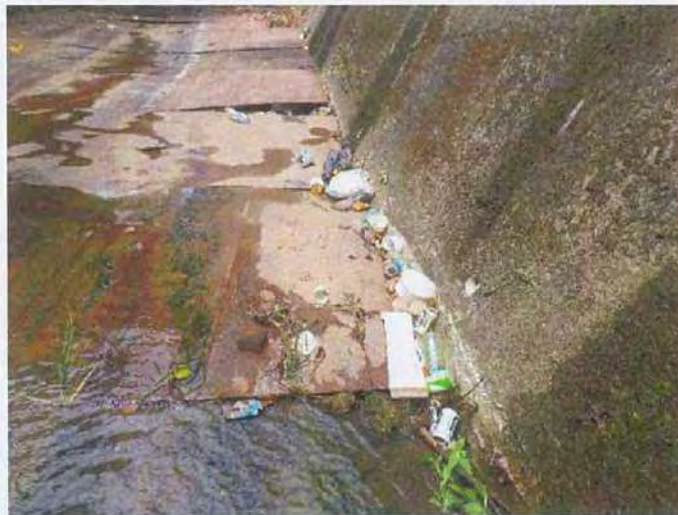
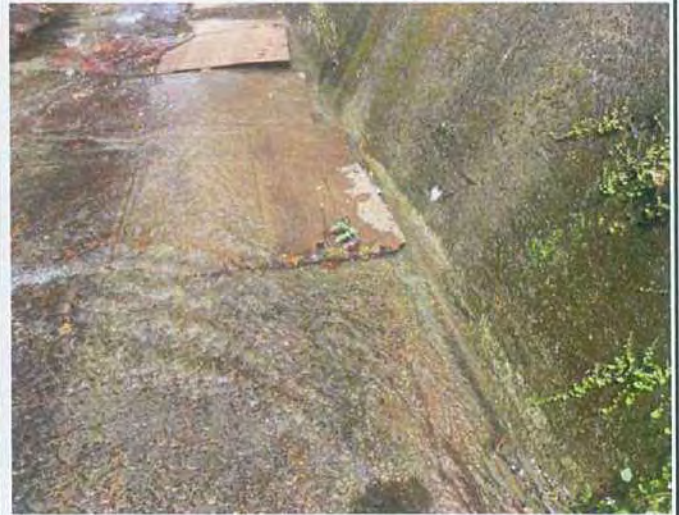
3. 鄰近匯流口施工便道鋪設之鋼板上時常可見民生廢棄物堆積，建議定期派員清除，降低流入南崁溪主流之廢棄物量。

3. 施工便道鋼板上廢棄物已派員清除，後續保持工區內清潔維護。
