工程生態檢核表 維護管理階段附表

M-01 現場勘查紀錄表

勘查日期	110/10/27	填表日期	110/10/27
紀錄人員	陳宇翔	勘查地點	(TWD97)X:276308.24 Y:2765334.99
人員	單位/職稱	參與勘查事項	
陳宇翔	亞磊數研工程顧問有限公司/生態檢核調查員	生態勘查	
現場勘查意見 提出人員(單位/職稱) <u>陳宇翔/生態檢核調查員</u>		處理情形回覆 回覆人員(單位/職稱) <u>水利工程科/工程助理-周志皇</u>

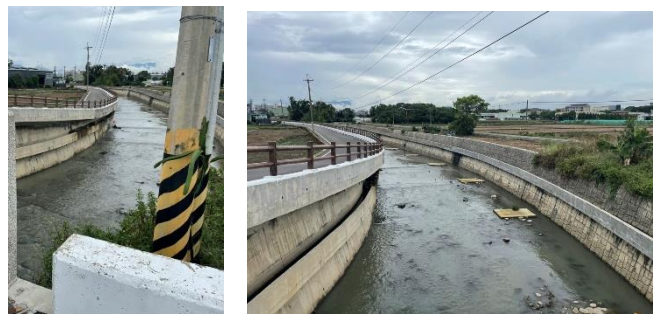
2. 部分保全樹木已恢復但也有部分已死亡，建議往後若有工程進行樹木移植，移植完畢後須確實照顧樹木直到確認樹木已能穩定生長。

- 1.河道多處施作固床工及消能設施。
- 2.有關樹木移植部份已恢復亦有死亡，後續將請施工廠商注意移植養護作業。
