**公共工程生態檢核自評表**  
**工程生態檢核表 施工階段附表**

桃園市八德區員 74B 埤滯洪池工程

C-01 施工階段現場勘查紀錄表

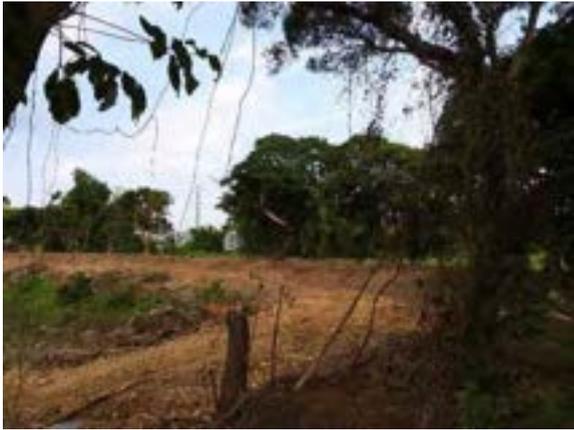
111.06.20/淺池及周圍樹林

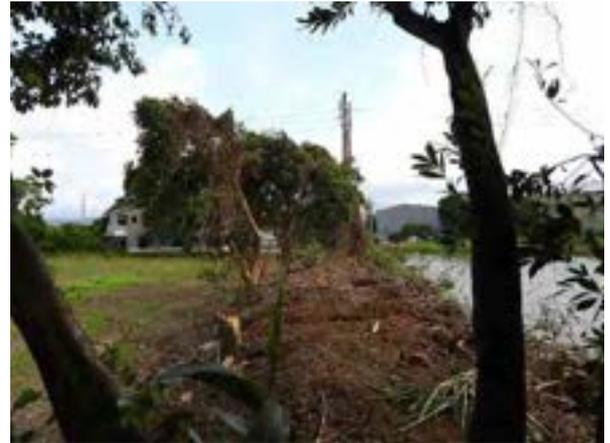
111.06.20/深池東側樹林

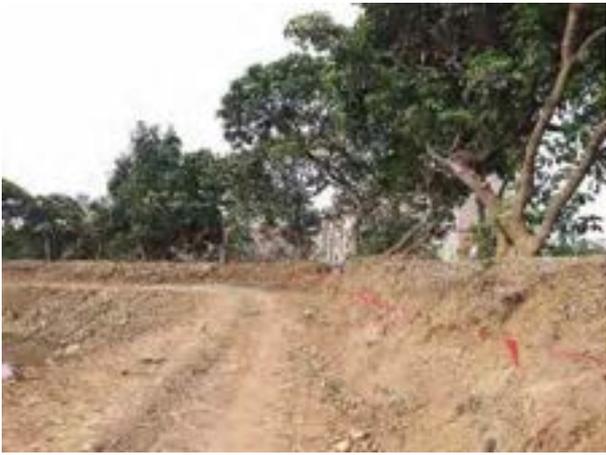
<p>2. 樹木根部土壤回填後，建議未來該區域除草時，保留</p>

草本植被至膝蓋高度。以草根鞏固邊坡土壤，避免土壤流失，導致根部再度裸露。

<p>2. 將部份裸露的樹根以土壤回填，後續除草相關作業將保留</p>

草本植被至膝蓋高度，依此原則辦理避免土壤流失。

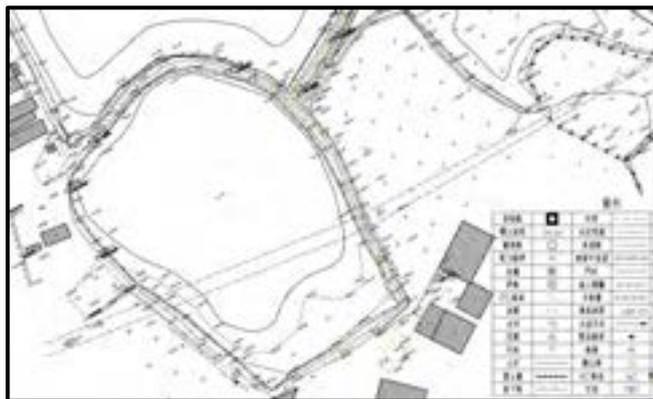
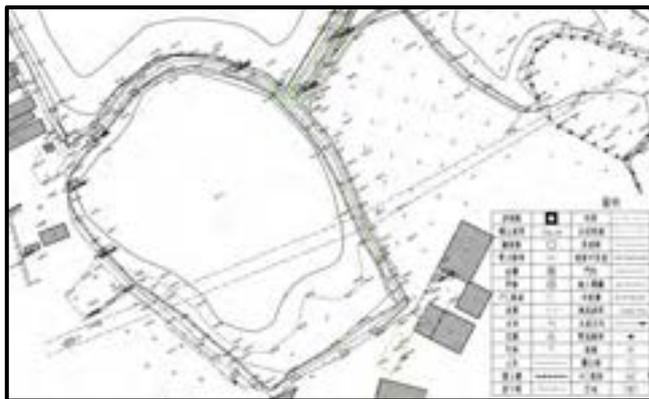
3. 深池(B)的堤岸邊尚有數株喬木，若喬木所在位置與施工界面衝突時，建議將胸徑在 20 公分以上的喬木移植。可就近移植至深池(A)池及淺池旁作為綠美化使用。

3. 針對該區域內胸徑大於 20 公分之喬木，後續會釐清是否屬於工程範圍內，並加以適當保護及標示。如屬工程範圍，則再與設計單位討論移植事宜。

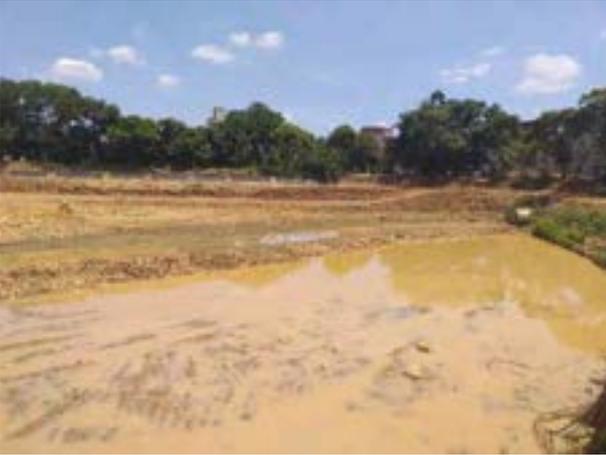
<p>1. 現階段工程施作範圍皆在已開挖範圍中，本次現勘時觀察到蜻蛉類活動於水體上，及鷺科活動於施工機具旁，由於蜻蛉類及鷺科皆為較高階消費者，顯示工區周圍可能仍有其他生物可供其捕捉，未來進行工程時應避免擾動到工區範圍外之區域，並於維管階段追蹤滯洪池是否能為周圍生物提供額外棲息空間。</p>		<p>1. 遵照辦理。後續工程將盡量所小施工界面、保留既有開放水域，已提供生物棲息利用。完工後之滯洪池生態功能監測評估，建議納入維護管理階段之生態檢核作業辦理。</p> <p>2. 遵照辦理。後續工程作業將確實實施揚塵防治相關作業。</p> <p>3. 遵照辦理。後續工區範圍內之保全樹木，皆將確認其保護措施及警示帶之設置及維持；惟部分泥濘區域，因考量人員機具安全問題，目前尚未開放進出，俟後續工作進展，將配合施工便道之設置，再進行該區域內保全樹木之警示帶標示作業。</p>

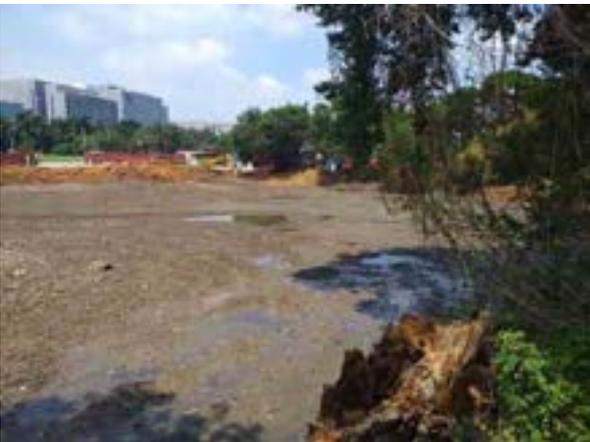
<p>2. 目前工區大部分仍有積水，因此尚無揚塵問題，未來積水消退後，應注意揚塵防治，以免干擾周圍生物。</p>

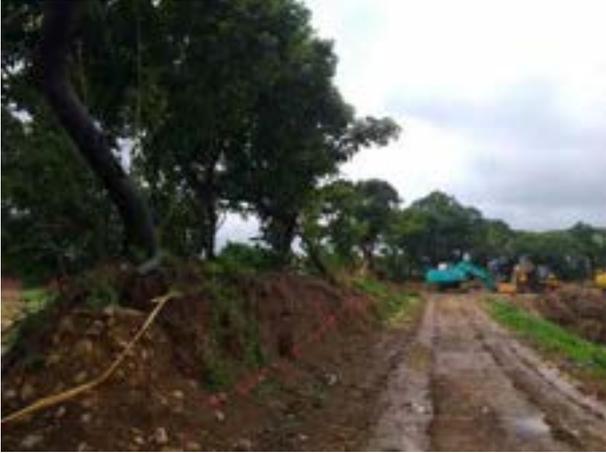
<p>2. 工區周圍樹木皆已設置警示帶，本次現勘無發現因機具經過而導致的受損。</p>

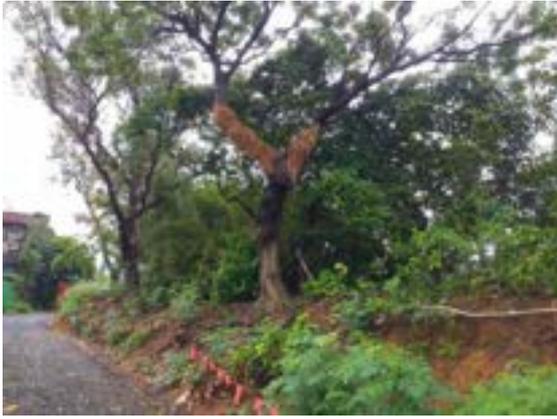
3. 工程初期造成傷害之樹木目前皆已進行傷口包覆，未來仍需持續進行維管，目前修枝皆使切口平整，以利癒合。

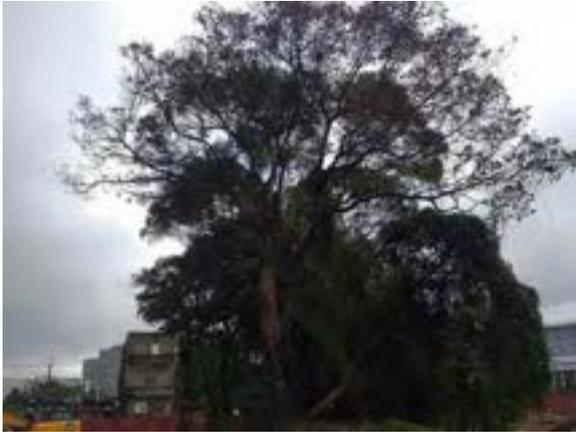
4. AB 池間樟樹疑似死亡，如已死亡應盡速移除，以免樹木倒塌。

<p>1. 現階段工程施作範圍皆在已開挖範圍中，未來進行工程時應避免擾動到工區範圍外之區域，並於維管階段追蹤滯洪池是否能為周圍生物提供額外棲息空間。</p>		<p>1. 遵照辦理，後續施工會特別注意避免擾動到工區範圍外之區域。</p> <p>2. 後續施工會持續注意警示帶之完整設置。</p> <p>3. 後續施工會持續注意樹木恢復情形。</p> <p>4. 遵照辦理，該樹將先請生態團隊確認是否已經死亡，一旦確定為死亡狀態，將盡速安排移除作業。</p>

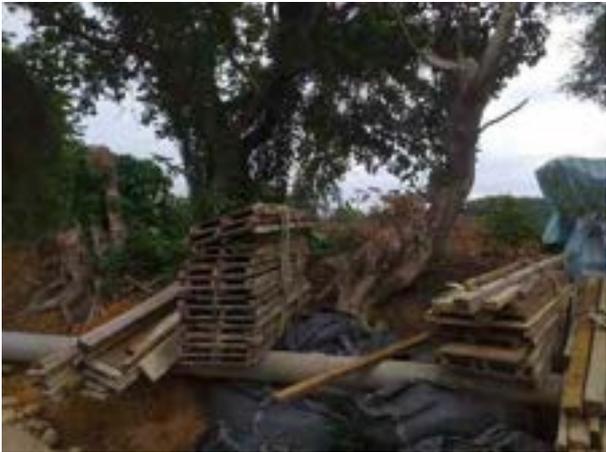
<p>1. 樹木基部勿堆置工程材料，建議另外劃設材料堆置區，避免傷害植物根部。</p>

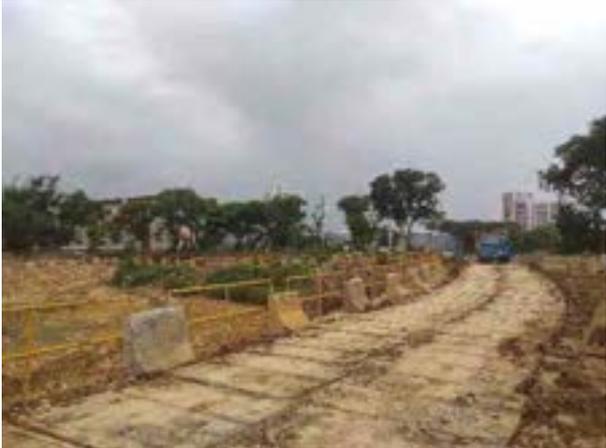
<p>2. 此區部分樹木將規劃移植，建議委託專業園藝廠商進行移植作業。</p> <p>3. 細設報告書附錄三中保育措施研擬的第 6 項提到「保全埤塘內魚類、蝦蟹與螺貝類等水域生物，於埤塘抽水放乾作業時，圈圍保留部分埤塘水域環境，讓水域生物可暫時性躲避至保留水域內，或埤塘採分次施工，可讓施工中埤塘之水域生物，暫時移置未施工之埤塘內。」然而實際勘查時卻沒有相關作為，三座池</p>		<p>1. 遵照辦理，機具及材料暫置區域已移除。</p>

<p>2. 遵照辦理，後續樹木移植作業將依循相關作業規範，委託專業園藝廠商施作。</p>

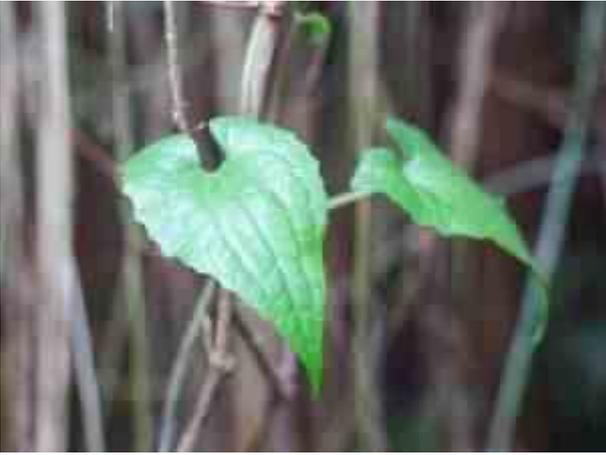
2. 於工區內發現多處小面積之小花蔓澤蘭，由前幾次現勘可推估為近期入侵，建議及早移除，以免造成植被單一化及後續維管成本增加。  
由於現勘時小花蔓澤蘭無大面積族群，加上為避免誤傷其他植生，因此建議以人工方式拔除即可。

<p>2. 遵照辦理。目前先以人工方式拔除小花蔓澤蘭，未來此區為要徑工程(PC40)開挖邊坡及修整，會再一併徹底處理。</p>

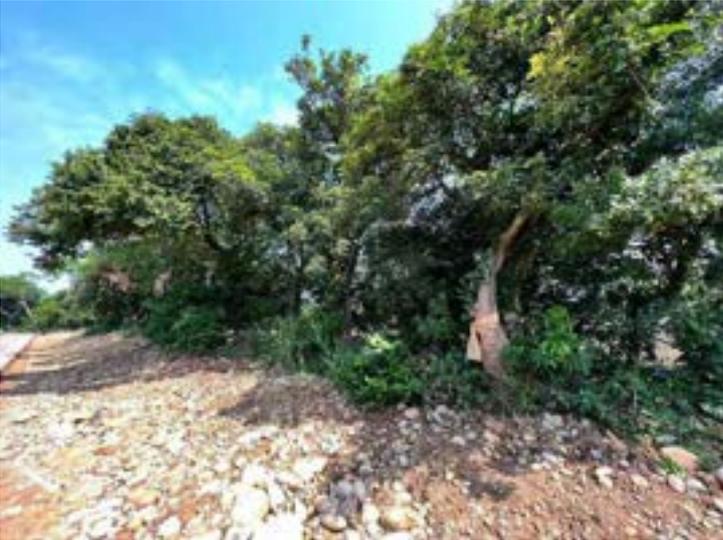
<p>1. 滯洪池已進行開挖作業，皆在範圍內施工，施工區域無明顯生態議題，開挖後裸露土石面積大，須注意揚塵。</p>

<p>1. 後續會注意揚塵，適時灑水或加以適當覆蓋。</p> <p>2. 後續持續維持。</p> <p>3. 後續會盡量移至其他區域，但因工區空間有限，若部分材料仍須置於樹木周遭，會特別注意樹木保護，以及後續取用時機具操作亦會特別注意，避免造成樹木損傷。</p>

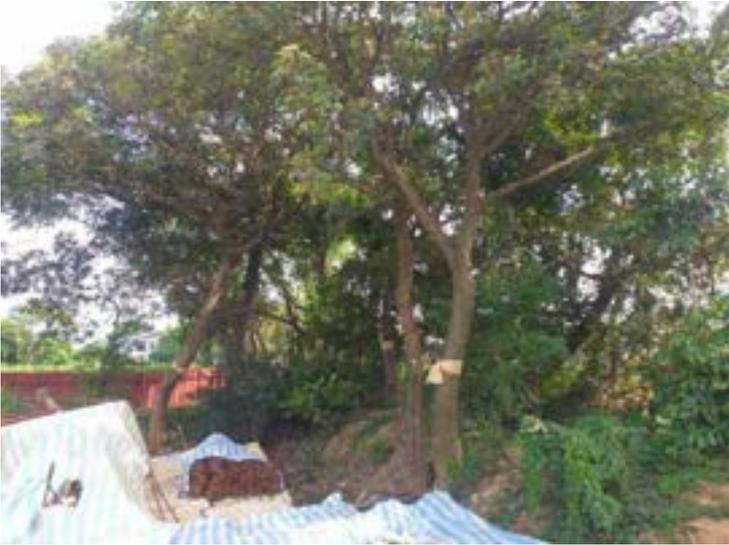
<p>1. AB 池中間的保全樹木皆用警示帶標示，現勘時生長良好；施工便道旁因前期受到機具誤傷的保全樹木已逐漸復原，現勘時無發現新傷痕。請持續保持施作時迴避工區周邊之喬木。</p>

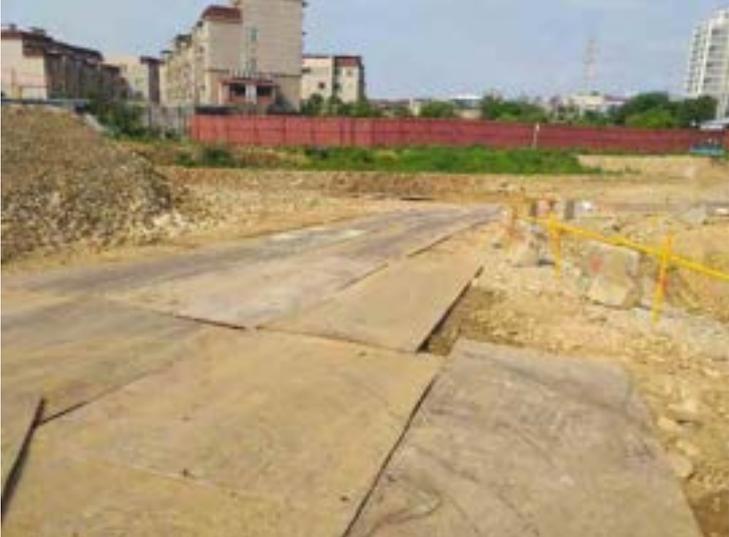
<p>2. 裸露地已鋪設鋼板，現勘時無發現揚塵情形。請繼續保持。</p>		<p>1. 後續會繼續保持，並請施工人員注意迴避周遭喬木。</p> <p>2. 後續會繼續保持，並加強防止揚塵之相關措施。</p> <p>3. 只要不妨礙施工作業，會繼續保持裸露地之植栽以避免土石沖刷。</p> <p>4. 謝謝提醒，已持續進行小花蔓澤蘭之人工移除作業。</p>

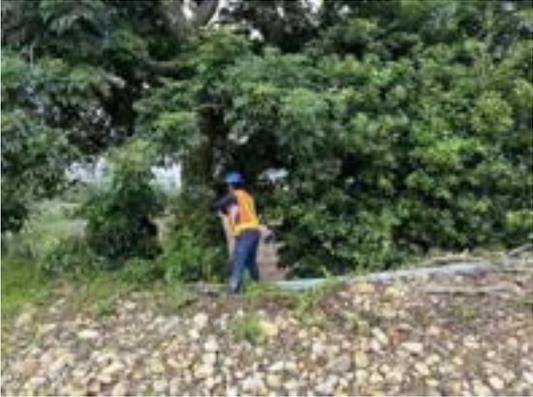
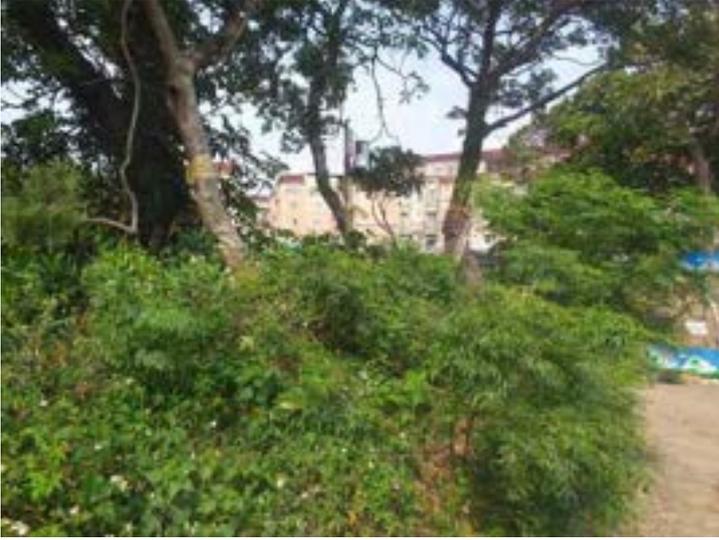
3. 因施工時迴避與保留許多喬木，因此現勘時能發現許多本來為裸露地的區域已長滿樹苗與植被，該植生可以降低裸露地的面積，同時避免喬木下方的土石沖刷，應予以保留不移除，

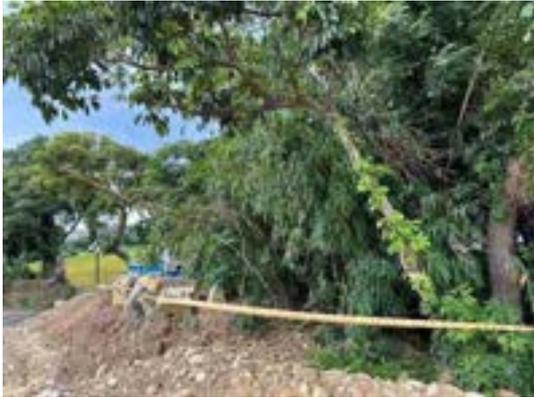
<p>1. 鄰近工務所之保全樹木無圍欄與工區阻隔，為避免樹木受損，建議架設圍欄，並確認施工是否會影響到該樹木。若有誤觸之疑慮，建議事先對施作側之枝葉進行修枝，避免機具拉扯枝條造成更大危害。修枝程序需遵照桃園市政府工務局【樹木植栽設計施工手冊】。</p>		<p>1. 為避免後續工進造成意外損傷，已加強隔離警示及保護措施。</p>

<p>2. 謝謝指教。後續會持續注意，加強宣導人員機具進出操作時特別小心，並持續注意樹木健康狀況。</p>

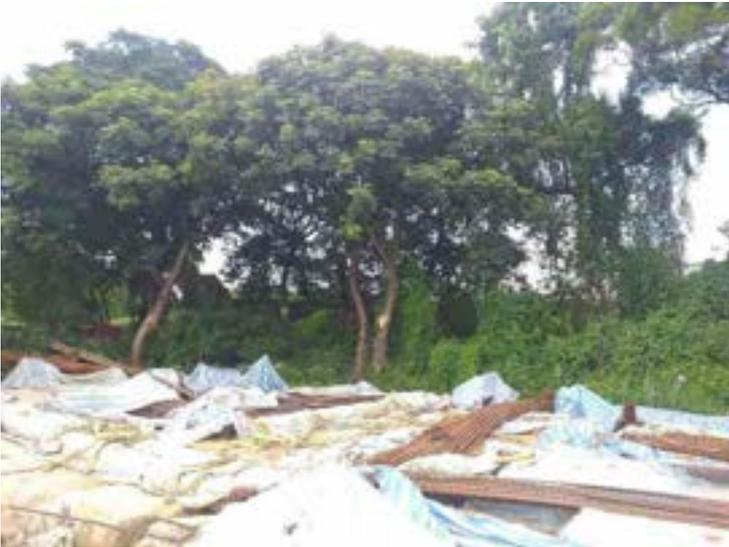
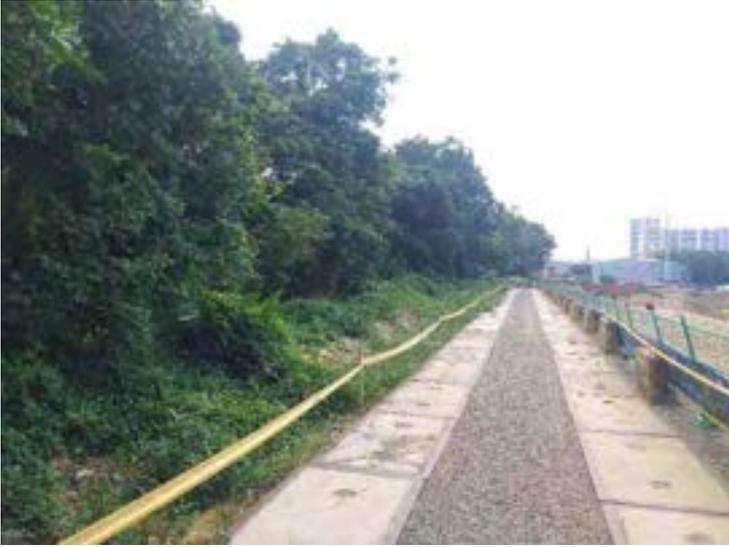
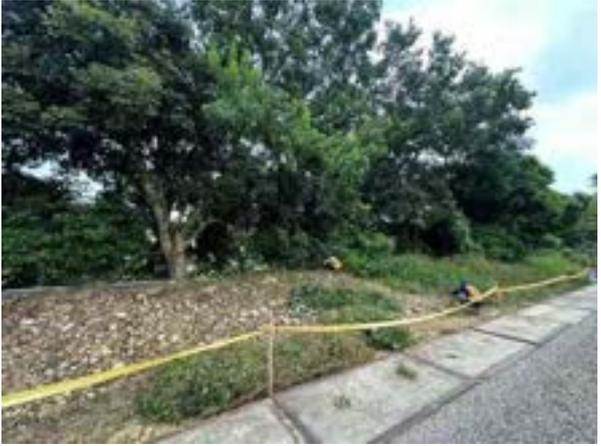
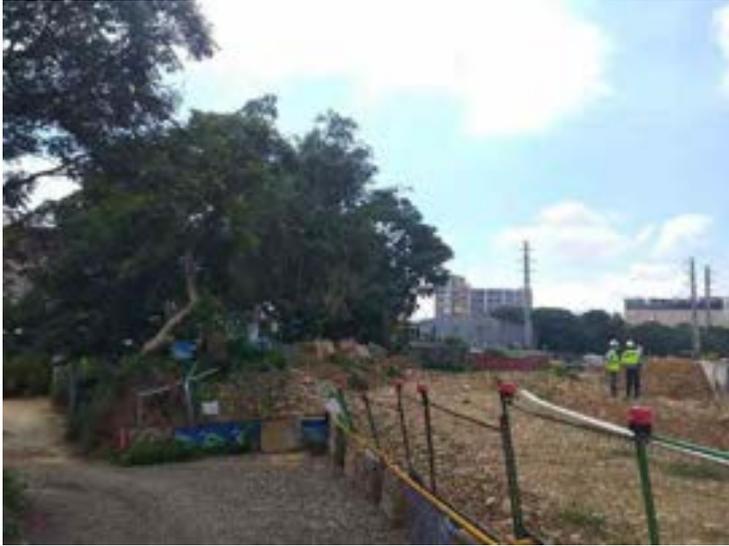
1. 工區週邊保全樹木生長狀況良好；前次現勘提醒無保護措施之喬木已增設圍欄，後續請持續保持，並留意隨著施工進度之變化，是否需要增設護欄。

2. 工區北側保全樹木帶發現大量小花蔓澤蘭蔓延。小花蔓澤蘭的花期在每年 10 月左右，建議在 9 月中末進行拔蔓割蔓防治，避免其持續擴散，危害工區週邊喬木。  
因為小花蔓澤蘭生命力旺盛，割蔓時，地面上的葉和莖需打包清運，勿留在原地，避免其行營養體繁殖，再度生根生長；掛在樹上的藤蔓，割蔓後可留在樹上，讓其在樹上自然乾枯。

<ol style="list-style-type: none"> <li>1. 謝謝指教，後續會依據施工進度及相關作業，調整或加強相關保護及警示設施。</li> <li>2. 謝謝提醒，已開始移除小花蔓澤蘭，將盡量於小花蔓澤蘭花期之前執完成移除作業。</li> </ol>

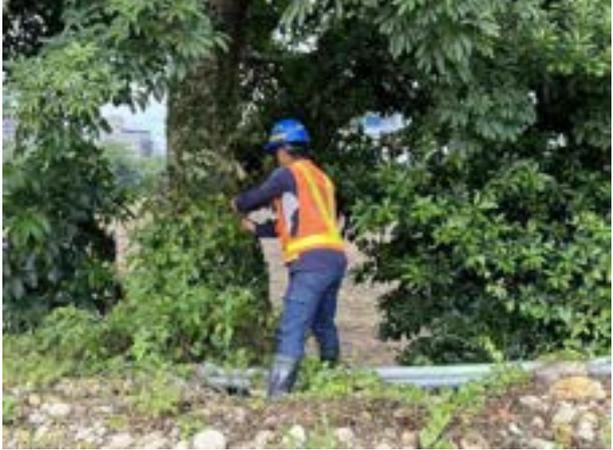
<p>前次現勘建議移除小花蔓澤蘭區域已進行平整，周遭有些許小花蔓澤蘭纏繞在樹上尚未移除完全，由於小花蔓澤蘭的花期在每年 10 月左右，建議除盡以免蔓延，已與現場陪同人員指認位置並協調人員移除。</p>		<p>持續加強小花蔓澤蘭之移除作業。</p>

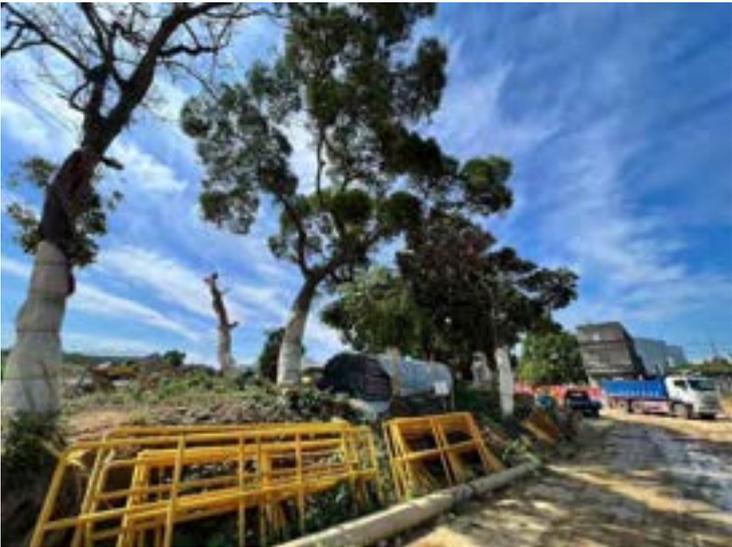
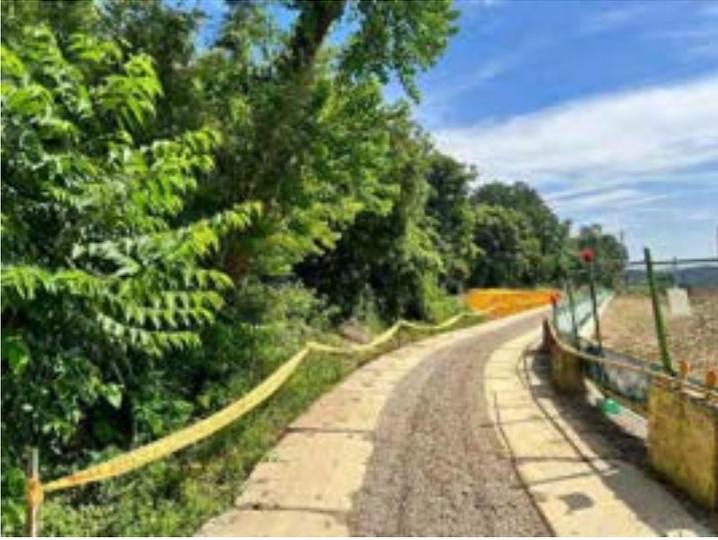
<p>1. 保全樹木周邊堆置油桶，需注意勿洩漏影響土壤及周邊生態，若有適合位置，建議移至他處。</p>		<p>1. 謝謝指教。因工區腹地有限，如有其他空位，會盡量優先遷移油桶。在遷移之前，會交代工作人員特別小心滲漏狀況，避免汙染土壤及周遭環境。</p> <p>部分材料不得已需堆置於樹木周遭，取用時會提醒工作人員，操作機具避免造成樹木損傷。</p> <p>2. 謝謝指教。會持續保持，避免保全樹木遭損傷。</p>

2. 保全樹木與保全區域防護良好，建請持續保持

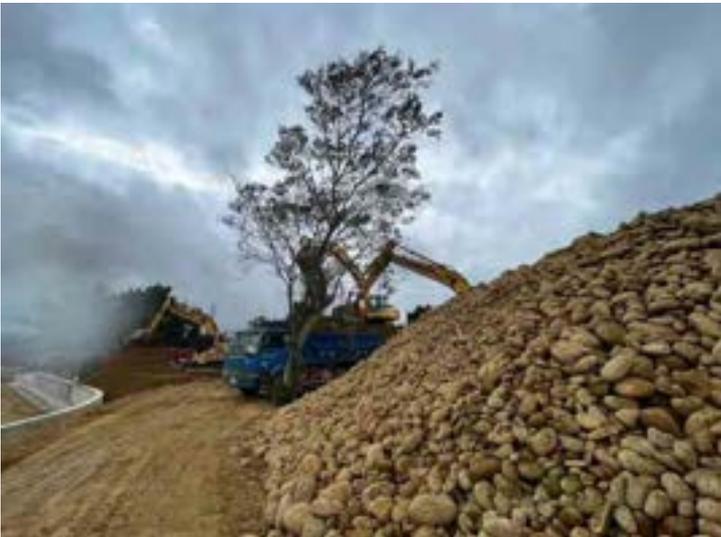
<ol style="list-style-type: none"> <li>1. N24.965905,E121.324866 處施工便道緊貼保全樹木，建議加強警示避免機具進出時誤傷，另開挖土方堆置鄰近保全樹木群，應避免土方滑落掩埋樹幹及根領，土方外運也需注意操作時勿傷保全樹木。</li> </ol>

<ol style="list-style-type: none"> <li>1. 遵照辦理，會加強保護以及警示設施，並提醒施工作業人員。</li> <li>2. 現地保留、移植及待回植樹木會持續養護及相關維護作業。</li> </ol>

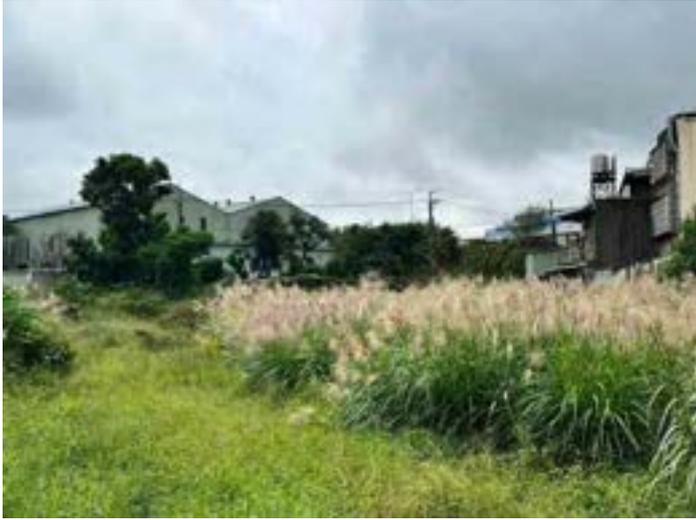
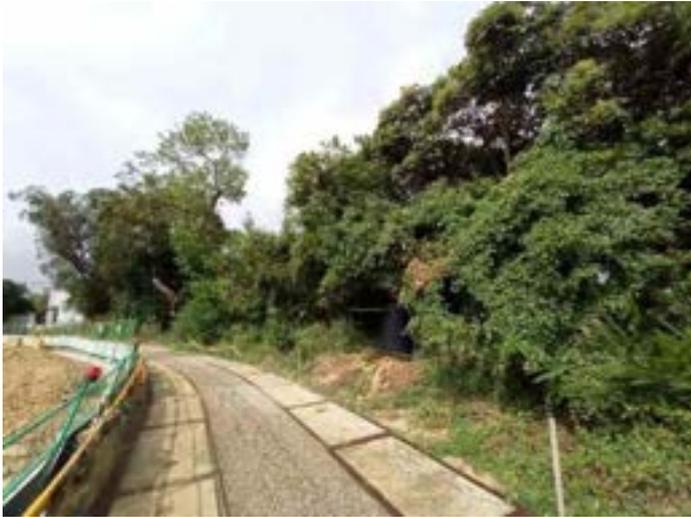
2. 現地保留、移植及待回植樹木生長良好，建請持續維護保持。

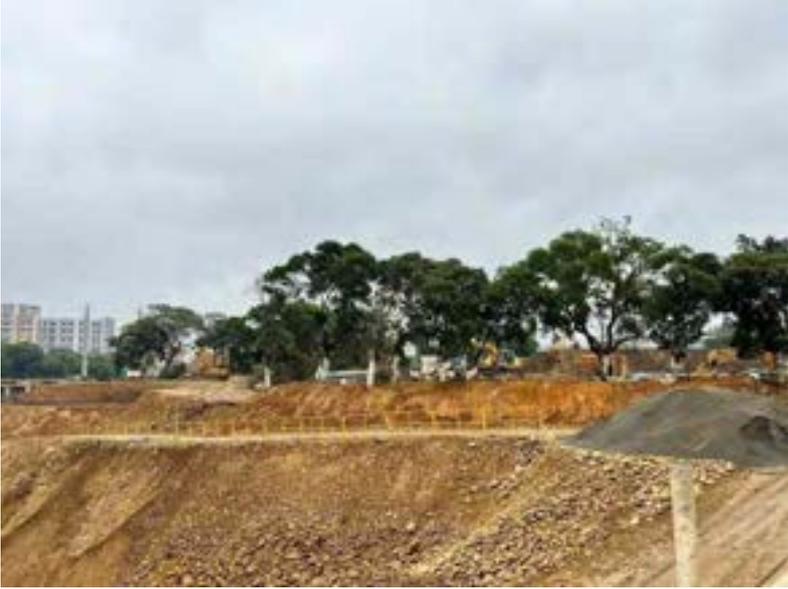
<p>1. 工區進行底泥固化工程，重新規劃並降挖施工便道，有確實迴避保全樹木，開挖區域目視無根系露出或損傷，請持續保持。</p>		<p>1. 謝謝指教，將繼續維持相關生態保育措施。</p> <p>2. 謝謝指教，將繼續維持相關生態保育措施。</p>

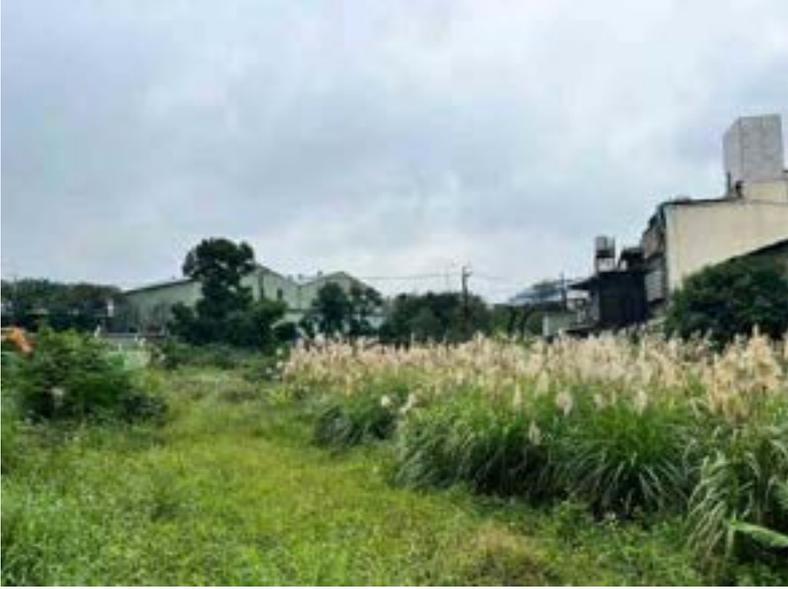
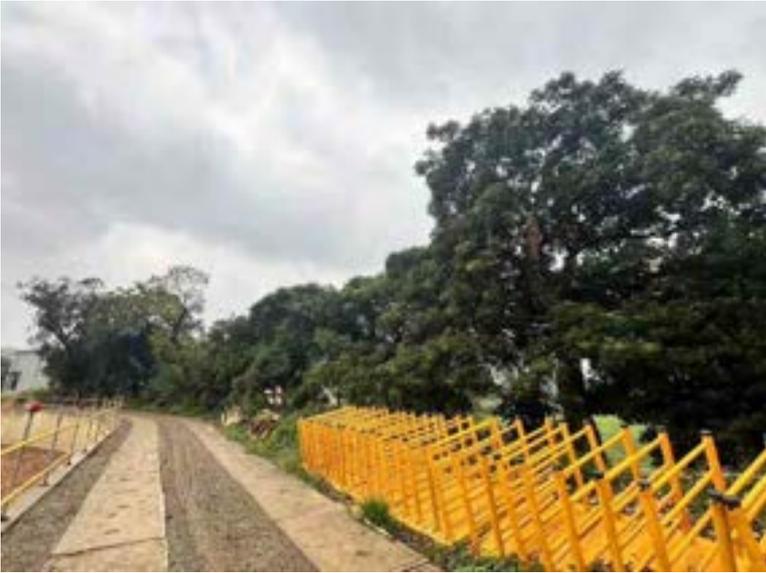
2. 其餘現地保留、移植及待回植樹木生長良好，建請持續維護保持。

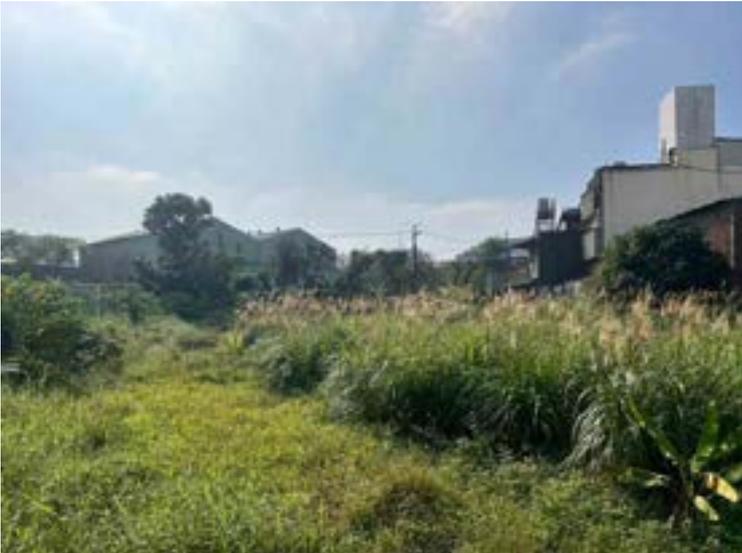
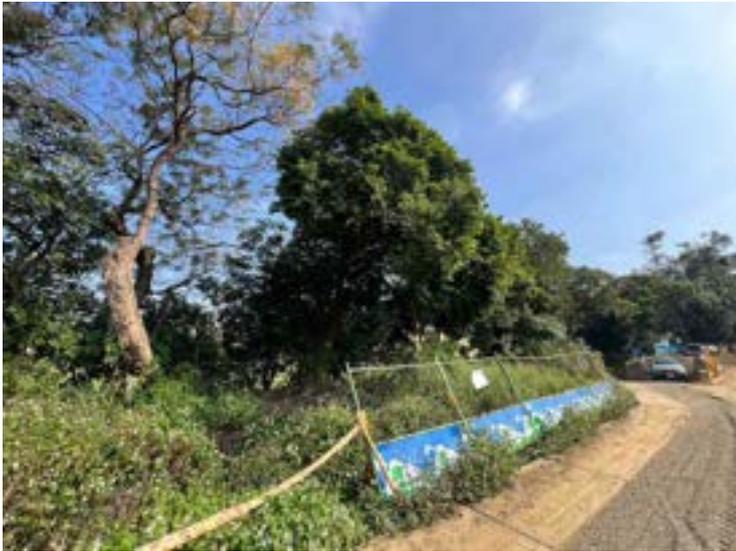
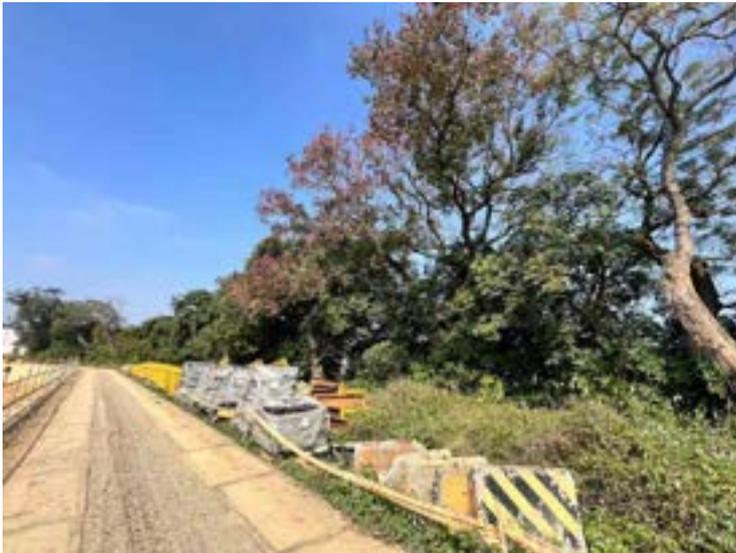
<p>1. 工區重新規劃施工便道，有確實迴避保全樹木，保全樹木應拉設警示帶或護欄避免機具過於靠近造成損傷。</p>

2. 現勘檢視現地保留、移植及待回植樹木生長良好，建請持續維護保持。

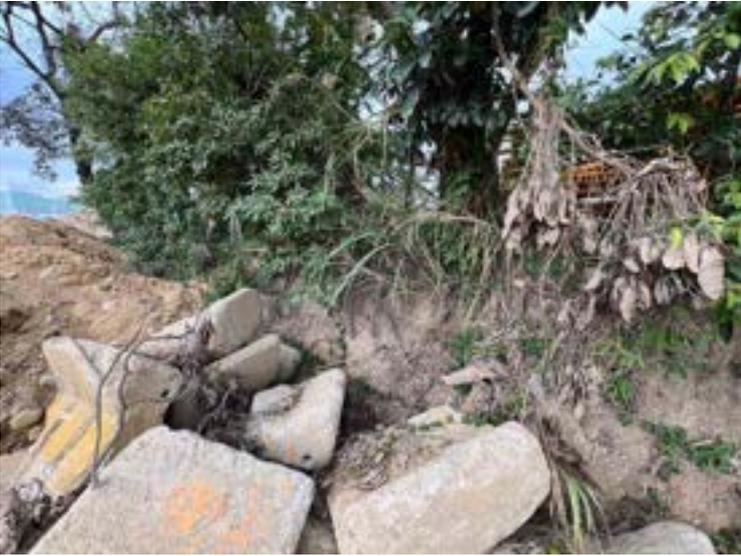
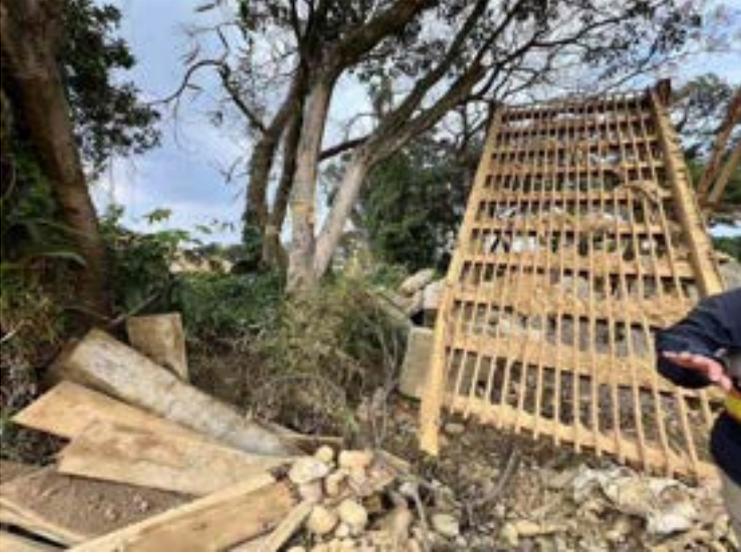
<p>1. WGS84 座標 N 24.965811, E 121.324483 施工便道開闢過於靠近保全樹木根部，導致根部露出土壤情形，應盡速將土壤回填覆蓋根部，避免根系損傷導致樹木死亡，並將雜物、水泥塊移除，並以警示帶標示保全範圍以免類似情形再度發生。</p>		<p>2. 謝謝指導，將繼續保持。</p>

<p>1. 已依指示辦理。移除雜物、植物根系周遭回填、設置警示帶隔離保護。</p>

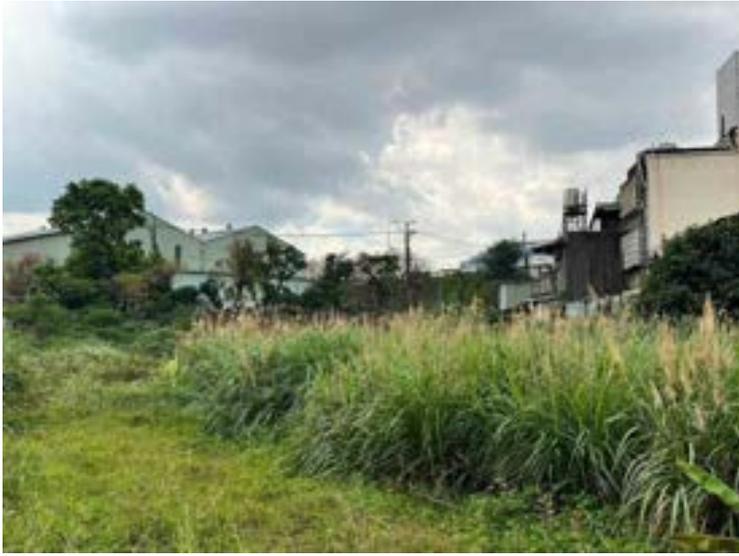
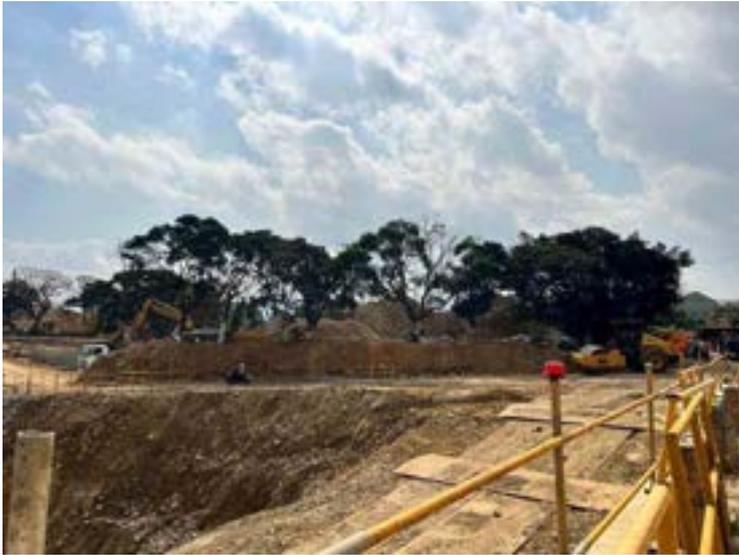
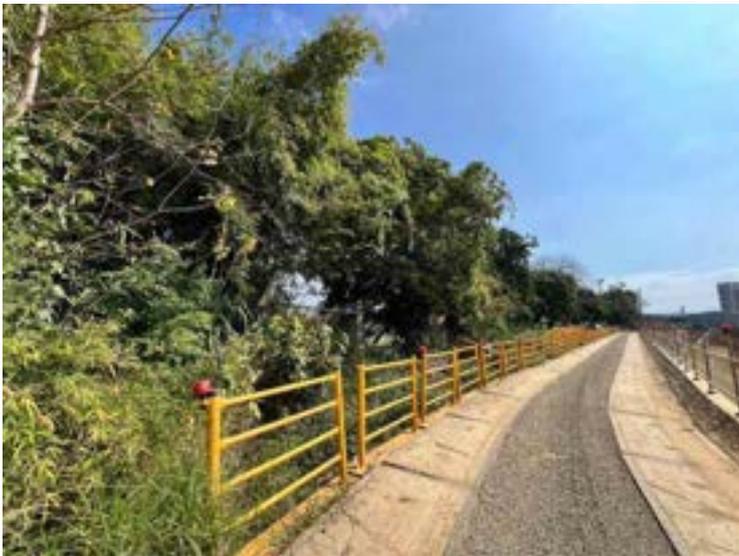
2. 現勘檢視現地保留、移植及待回植樹木生長良好，請持續維護保持。

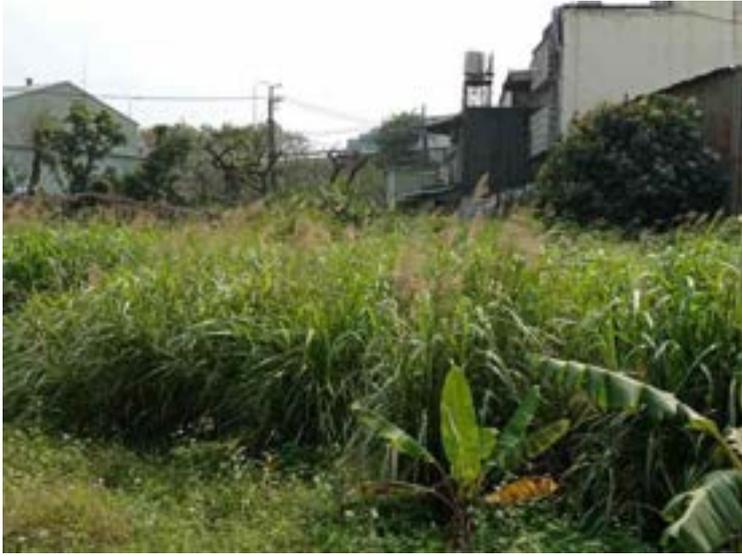
2. 現勘檢視現地保留、移植及待回植樹木生長良好，請持續維護保持。

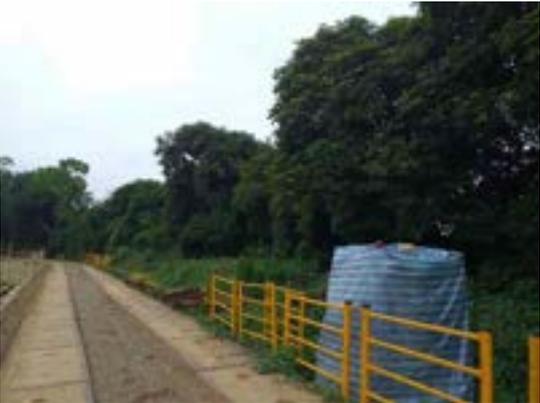
<p>1. 施工便道旁保全樹木生長良好，樹上攀附的小花蔓澤蘭皆有定期以人工方式清除，目前小花蔓澤蘭覆蓋度尚未影響保全樹木之生態功能，皆能觀察到鳥類停留，樹木下方植生也生長良好，請繼續保持。</p>		<p>1. 後續持續觀察小花蔓澤蘭生長情形並繼續保持</p>

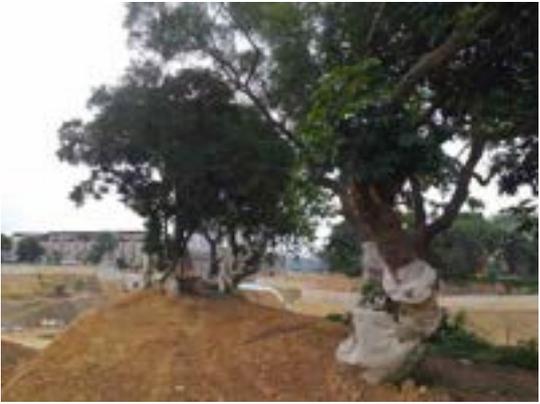
<p>2. 生態島的保全樹木生長良好，前期雖有機具誤傷及器料堆置，現皆已改善，請繼續保持。</p>		<p>2. 隨工程進度推進，目前生態島周邊已無器料堆置，將繼續保持。</p>

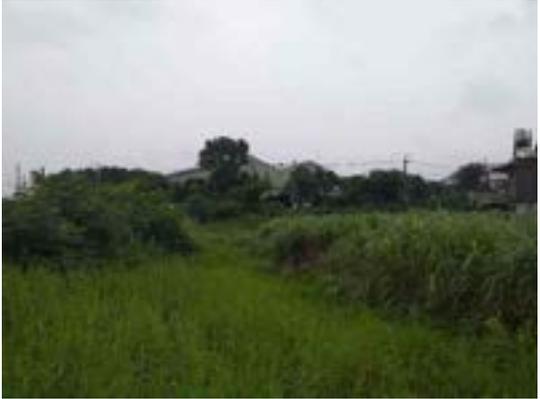
<p>3. 移植植生生長良好。</p>		<p>3. 繼續保持。</p>

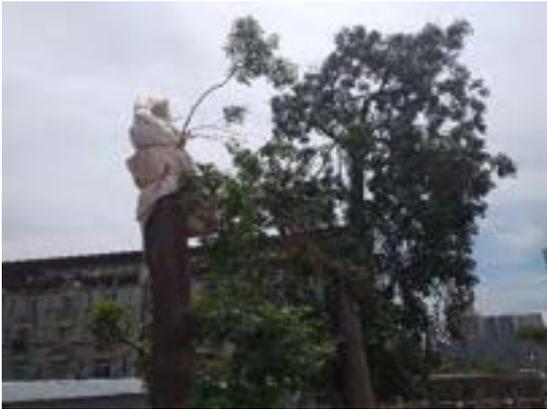
<p>圖一 未依規定迴避工區內樹木</p>

<p>1. 工務所後方 24.966612, 121.325248 處，兩株原有樹木受損，建議將拉扯造成之傷口</p>

修剪平整，避免未來積水造成樹木腐朽產生病害。若後續施工無法迴避，應徵得主辦機關同意後移植或移除。  
應避免堆放重物於樹木基部 2 公尺內之區域，避免根系發展不良。  
工區內及周邊(包括施工便道經過的區域)樹木，應標示號碼牌列出編號、樹種、樹徑等資訊並造冊列管，自主檢查時抽樣記錄樹木狀態，納入監造未來查驗事項，避免以後發生樹木受損死亡之類似事件。

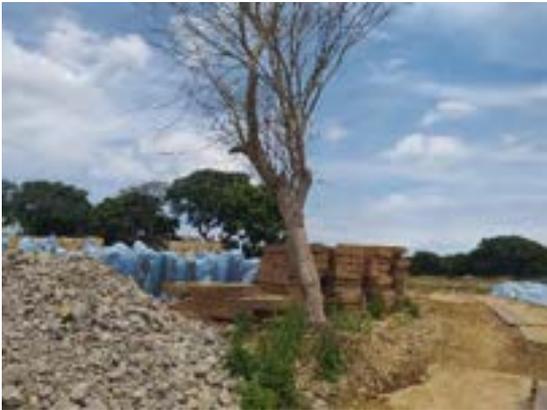
<p>圖二 樹木基部堆置重物</p>

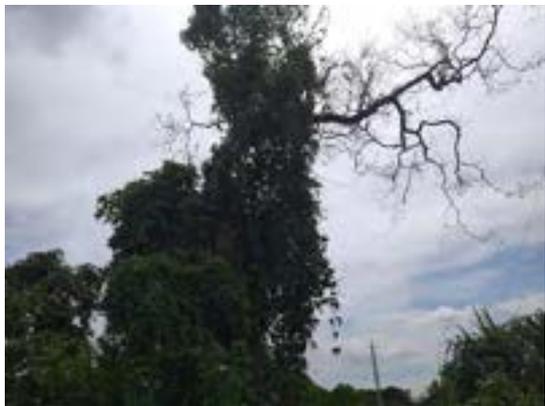
2. 部分保全樹木有被小花蔓澤蘭及槭葉牽牛纏繞的情形，建議在8月中統一進行第一次拔蔓，並於10進行第二次拔蔓。

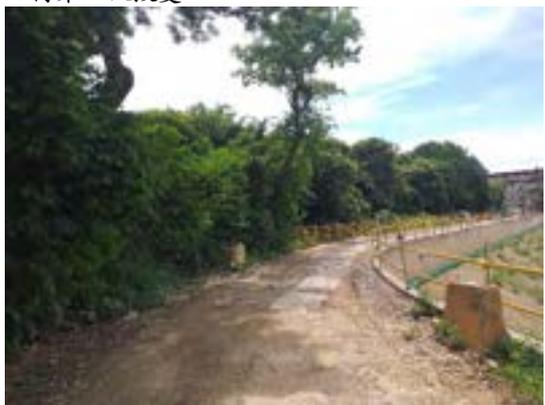
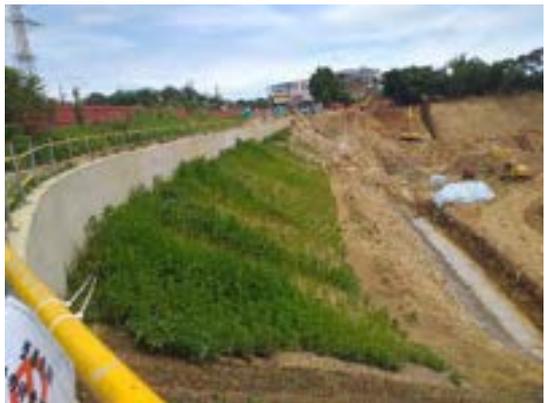
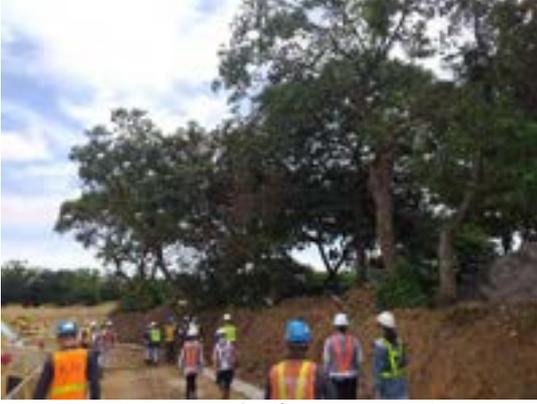
3. 除上述提到之缺失外,其餘現地保留喬木生長良好;部分滯洪池邊坡區域可觀察到草本植物生長。後續施工請持續注意,若有新的施工便道開闢,務必先評估機具行經時是否會影響到現地喬木,必要時執行修枝或移植。

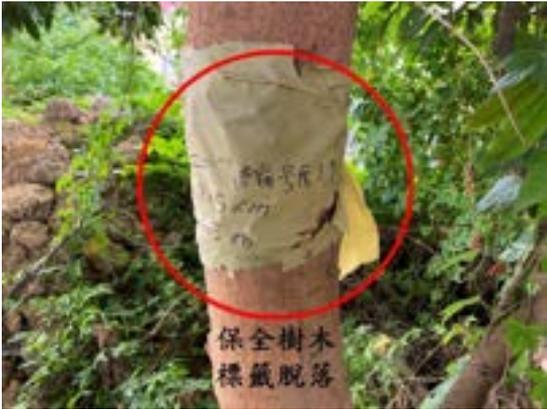
<p>1. 保全樹木已進行標籤標記，但現勘發現多處標材脫落，導致標示不全。建議改以樹木不鏽鋼繫掛彈簧或以彈力繩固定，搭配蘭花牌等園藝標籤作為工程期間之暫時性標牌，以確保造冊列管後，標牌不易脫落遺失，亦避免標牌繩索纏勒植物致死之現象發生。如若採用非彈力繩材，則不可綁緊，必須預留約十公分繩長作為預留樹木長粗的空間，並打上死結。日後應注意是否有繩材造成纏勒，應立即鬆綁。</p> <p>2. 保全樹木及假植樹木，應依標示號碼牌所列之編號、樹種、樹徑等資訊進行造冊列管，自主檢查時抽樣記錄樹木狀態。</p>

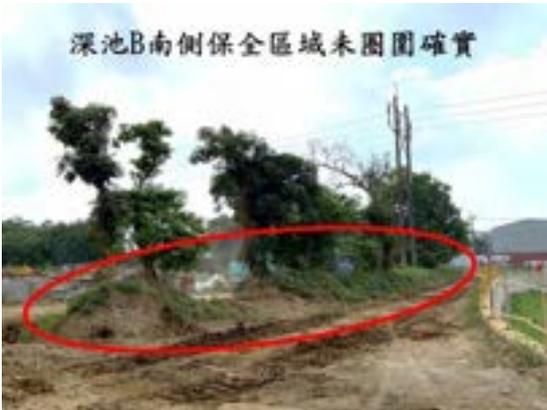
<p>深池B南側保全區域未圍圍確實</p>

3. 深池B 兩側及抽水站北側施工便道口保全區域未圍圍確實。為避免施工中誤傷及保全區域之樹木，請確實圍圍保全區域範圍，可使用施工圍欄、黑色網布、警示帶等材料圍圍示警。

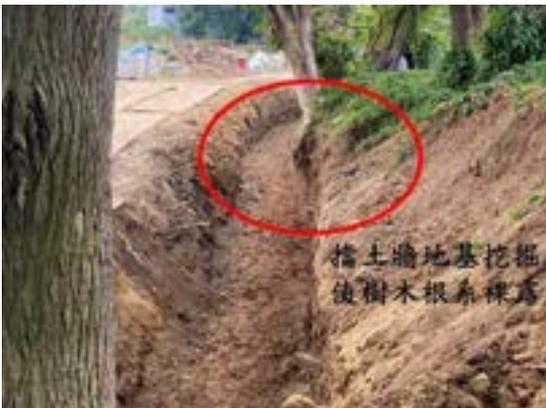
4. 擋土牆地基挖掘使樹木根系裸露。為確保施工過程中，樹木不因挖掘地基而傾倒，造成樹木死亡並避

免工安意外，建議設置繩索將樹固定，繩索落錨點可設置在環場步道側，並將根系裸露部分包裹處理，確保裸露根系不因施工而受損。

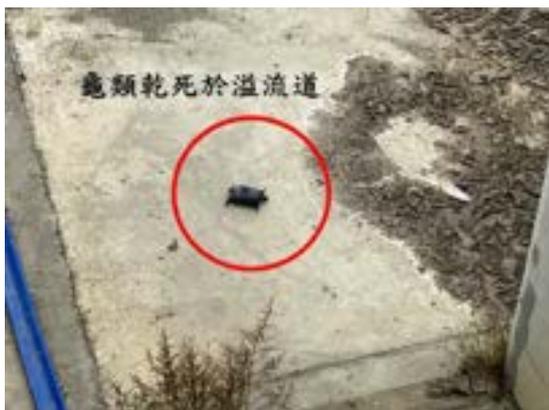
5. 溢流堰生物陷阱問題。現勘發現溢流堰下方有一具龜類乾屍，研判於東門溪排水水位較高時，攀爬上溢流堰曬太陽，滑落至溢流道，除了溢流堰表面光滑難以使生物攀爬逃生外，溢流道的三面光水泥結構在陽光曝曬下產生的熱輻射效應亦會導致生物出現熱休克。  
建議後續研議符合龜鱉目及其他爬蟲類、兩棲類動物之生態友善改善措施。

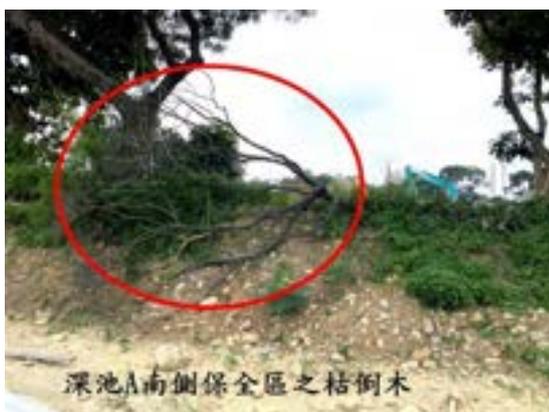
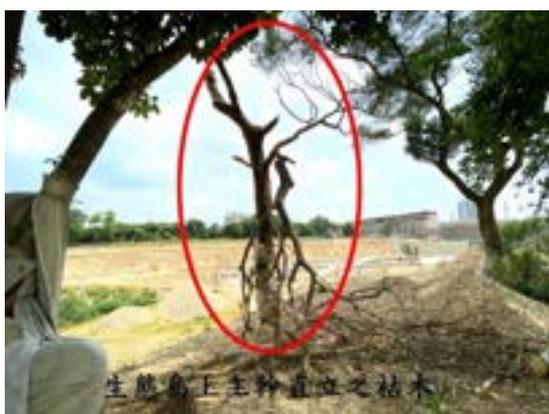
6. 枯倒木處理建議。現勘發現兩棵枯倒木，為維持園區內自然的物質循環、增加不同的棲地類型以及借固有根系穩固土石，建議修剪末端細枝後，將枯倒木橫躺於保全樹木區，建議保留生態島上枯木之直立主幹部分，除借固有根系穩固土石外，亦可成為天然的鳥類棲架。

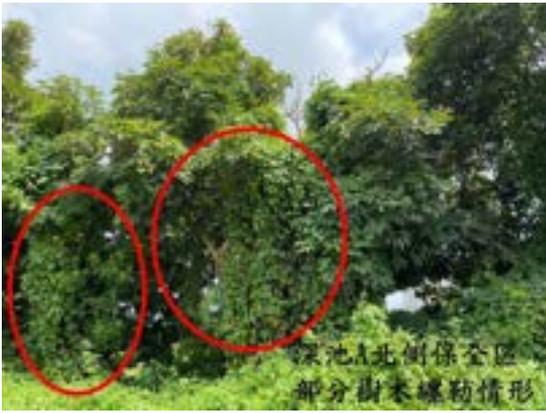
7. 小花蔓澤蘭清除狀況佳，唯部分保全樹木尚有被纏繞的情形，建議在本(9)月進行第二次拔蔓，滅葉牽牛部分應加強拔除。

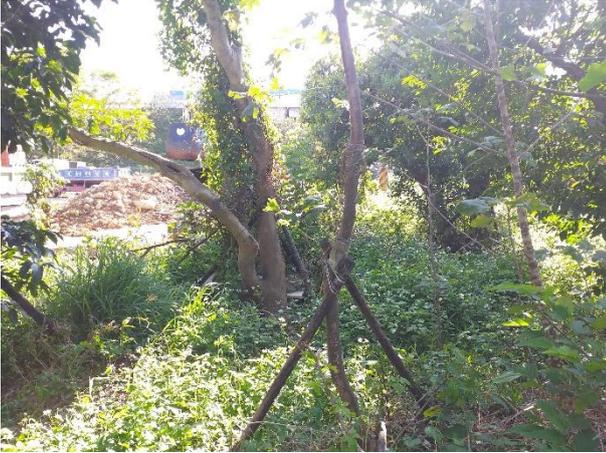
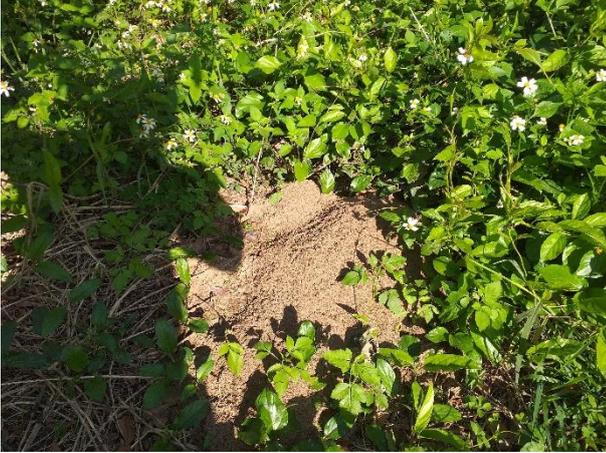
<p>1. 深池 B 西南側的移植樹木假植區(WGS84 座標 24.965076, 121.323743 處)，樹木情況良好，然現勘時，於草叢有觀察到多處入侵種紅火蟻之蟻丘。建議須投藥防治，避免紅火蟻擴散至工區。</p>		<p>1. 謝謝指教，目前移植區域已進行斷根、修枝，紅火蟻已有灑藥來避免擴散至工區其他地方。</p>

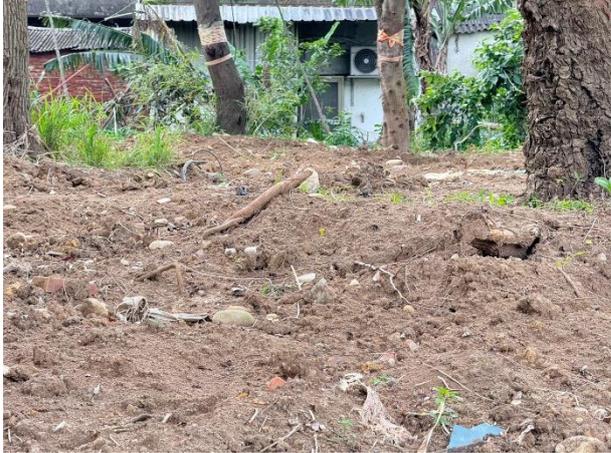
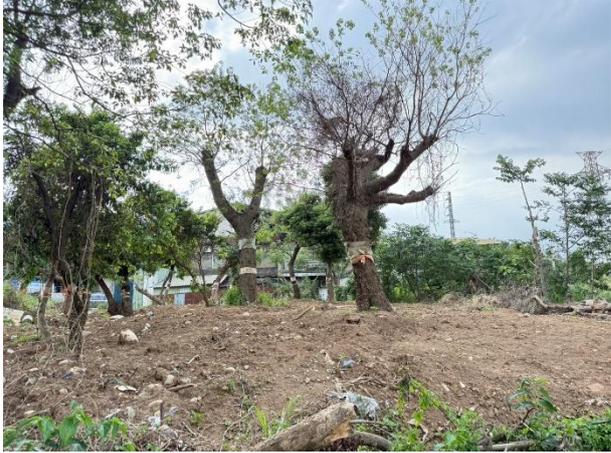
2. 深池 B 東側之枯木(WGS84 座標 24.965849, 121.324483 處)建議移除，避免未來倒塌造成危險，移除之枯木建議可裁切成適當大小，成堆留在林下，可作為昆蟲可利用之微棲地。

<p>2. 謝謝指教，枯萎樹木已清除。</p>

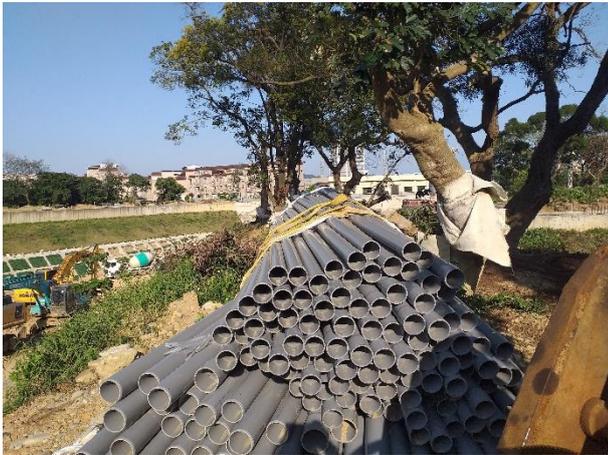
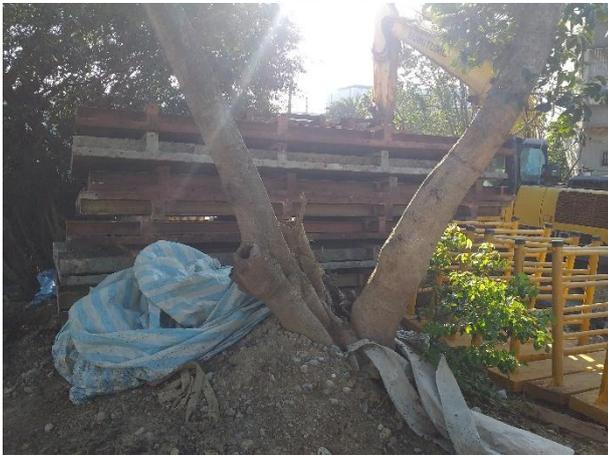
3. 深池 B 北側保全樹木區(WGS84 座標 24.966038, 121.323909 處)有工程材料堆置於樹木旁，重物壓實土壤可能導致樹木根系生長不良，建議將工程材料移至他處堆放。
