### 公共工程生態檢核自評表

<b>工程基本資料</b>	計畫及工程名稱	富林溪水環境改善計畫-富林溪礫間淨化		設計單位	磐誠工程顧問有限公司		
	工程期程	18 個月		監造廠商	待招標		
	主辦機關	桃園市政府水務局		營造廠商	待招標		
	基地位置	地點：__桃園__市(縣)_觀音_區(鄉、鎮、市)_____里(村)_____鄰 TWD97 座標 X：25.0620640020473 Y：_121.13088100189		工程預算/ 經費(千元)	121,921 千元		
	工程目的	大觀橋測站水質多呈現缺氧，溶氧量及氨氮(NH3-N)濃度值達嚴重污染等級，為改善富林溪大觀橋周邊河段水質並提升該段之水域環境，針對該區污染之雨、污排水規劃適宜之水質改善措施。					
	工程類型	<input type="checkbox"/> 交通、 <input type="checkbox"/> 港灣、 <input checked="" type="checkbox"/> 水利、 <input type="checkbox"/> 環保、 <input type="checkbox"/> 水土保持、 <input type="checkbox"/> 景觀、 <input type="checkbox"/> 步道、 <input type="checkbox"/> 其他_____					
	工程概要	辦理樹林後溪橋至榮工橋間重點河段箱涵排水污染源調查，完成水質改善至輕度污染之改善規劃。					
預期效益	使樹林後溪橋至榮工橋間民生污水排水內之晴天污水截流處理而不積留於前述河段之水域營造空間內，同步針對晴天雜排污水或逕流污水提出污染改善方案，藉此改善河川污染問題，同時提升該區水域環境品質。						
<b>階段</b>	<b>檢核項目</b>	<b>評估內容</b>	<b>檢核事項</b>				
<b>工程計畫核定階段</b>	一、專業參與	生態背景人員	是否有生態背景人員參與，協助蒐集調查生態資料、評估生態衝擊、擬定生態保育原則？ <input checked="" type="checkbox"/> 是：本案依「桃園市 108 年度水環境改善輔導顧問團委託技術服務」委託「亞磊數研工程顧問有限公司」

## 工程生態檢核表 核定階段附表

### 附表 D-03 工程方案之生態評估分析

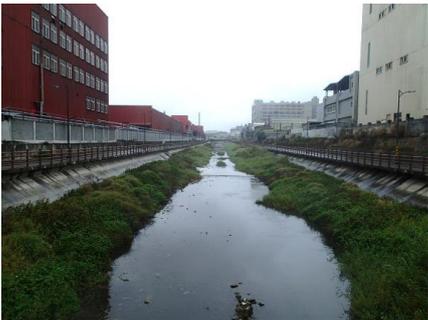
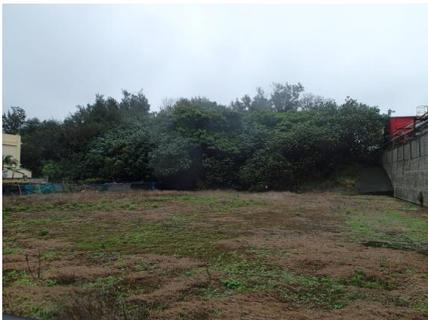
3.生態棲地環境評估：					
<p>工程區域河道段多為人為干擾環境，附近多為工廠，下游預計蓋礫間處理廠的區域為保安林，主要管制依據為森林法，此區為次森林，附近多為農地。</p>					
4.棲地影像紀錄：

2019/02/22 河道周圍為工廠			2019/02/22 礫間處理廠預定地

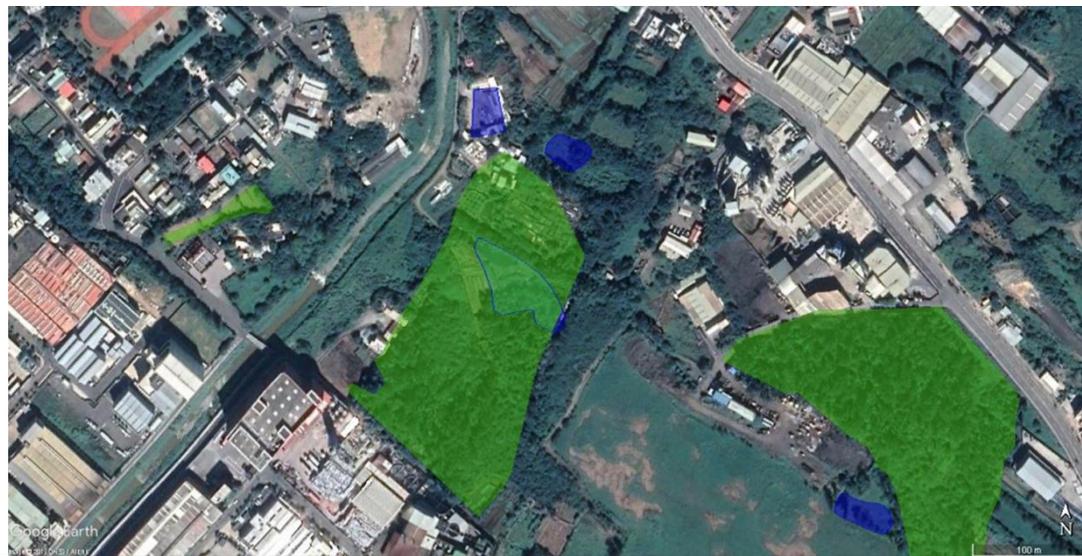
7.生態保全對象之照片：

保安林區域，建議保留。

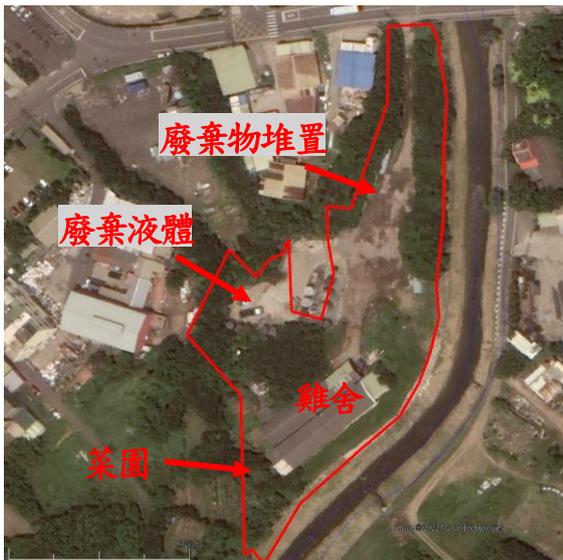
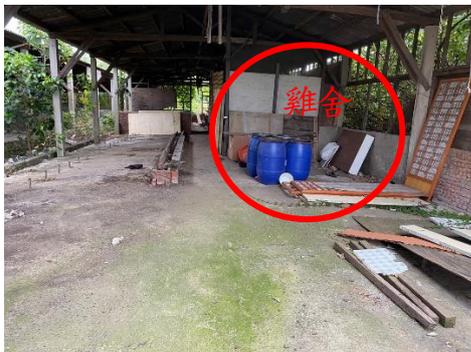
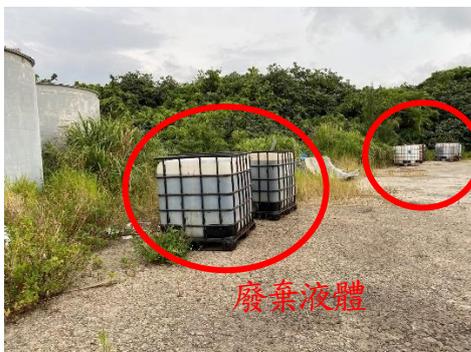
- 現場有民眾處理資源回收及大型廢棄物，廢棄豬寮內有雞舍及周圍有菜園，建議與在地民眾做施工前說明，於施工前進行清運，並發現有 12 桶工業廢棄液體，請依事業廢棄物貯存清除處理方法及設施標準處理。

- 後續將於施工前召集當地民意代表及民眾辦理說明會。
- 現場廢棄物後續將於現勘後依規定辦理清除作業。

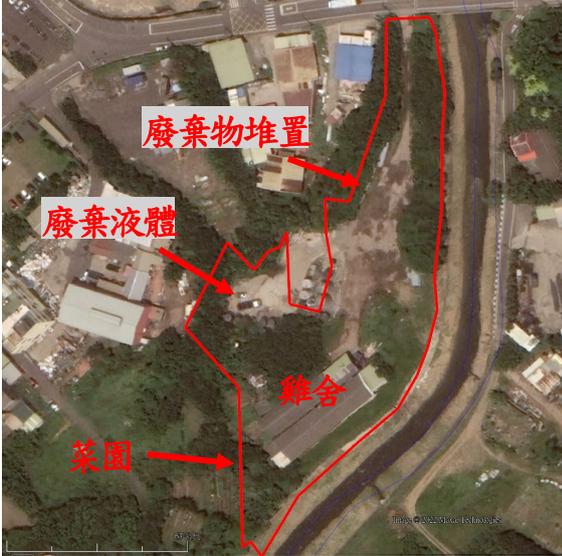
2. 於工程範圍內發現有 12 桶工業廢棄液體(N25.061654, E121.129781)，依過往現勘紀錄與廢液桶植生覆蓋狀況，推測已放置很長時間，建議盡速處理，避免因曝曬雨淋導致塑料桶身劣化破損而使廢液洩漏，造成環境汙染，請依事業廢棄物貯存清除處理方法及設施標準處理。

<ol style="list-style-type: none"> <li>1. 後續將於施工前召集當地民意代表及民眾辦理說明會。</li> <li>2. 現場廢棄物後續將於現勘後依規定辦理清除作業。</li> </ol>

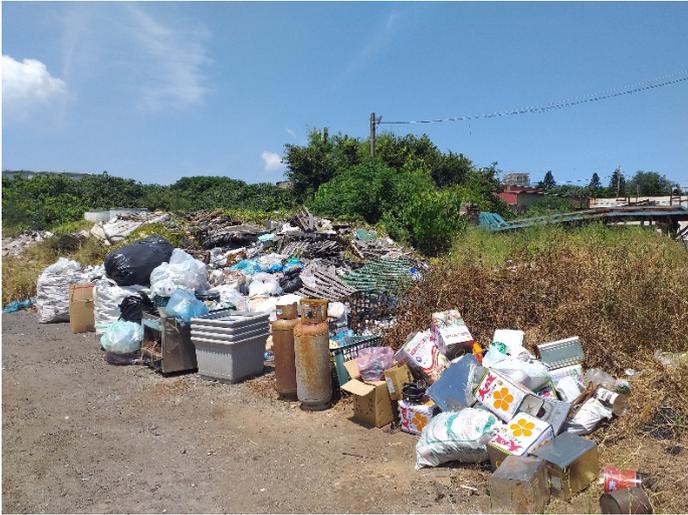
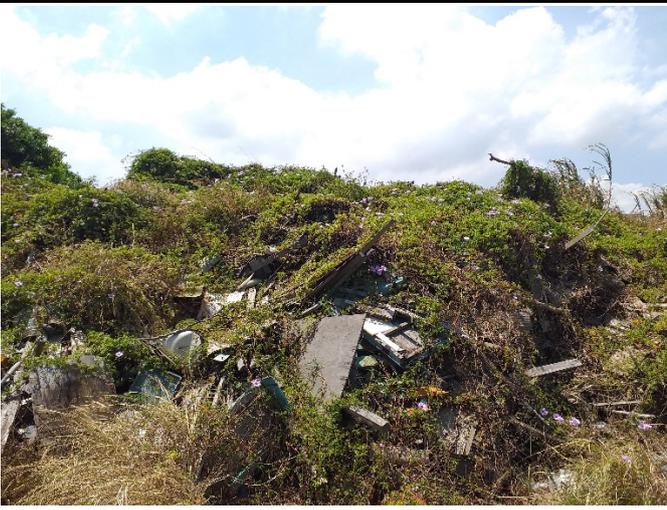
1. 現場有民眾堆置大量資源回收物及大型廢棄物(N25.062033, E121.130293)，廢棄豬寮內有雞舍及周圍有菜園，建議與在地民眾做施工前說明，於施工前進行廢棄物清運。

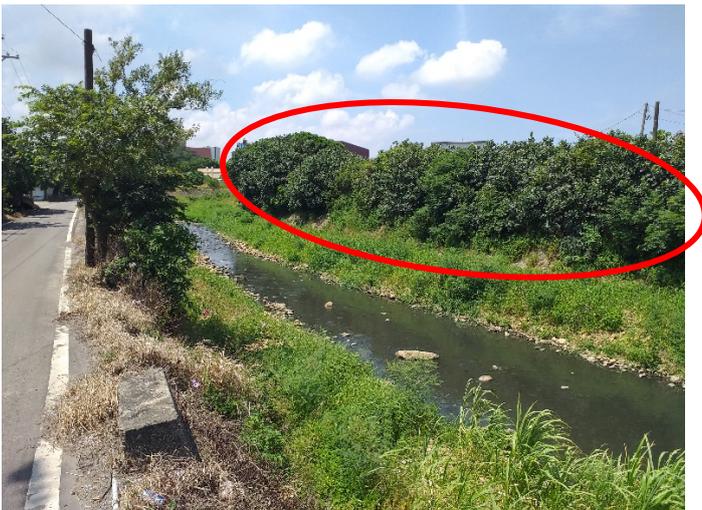
3. 預定工區沿富林溪護岸及廢棄豬寮周圍有次生林，建議樹徑 20 公分以上列冊，富林溪沿岸大樹進以區塊性小片樹林現地保留為優先，施工時請以警示帶距樹幹 1~1.5 公尺包圍，不清除樹木下的灌木及草叢，保留完整棲地供現有生物使用，若進行移植而設置假植區，注意樹距請保留樹冠幅寬度+2 公尺，並於施工廠商自主檢查時確認樹木生長情形，新植喬木

建議使用適地原生種，例如朴樹、黃槿、海桐、苦楝等耐鹽、防風之原生種。
