公共工程生態檢核自評表

工程基本資料	計畫及工程名稱	桃園市楊梅區老坑溪幹線排水綠廊環境改善工程		設計單位	世合工程技術顧問股份有限公司
	工程期程	210 日曆天		監造廠商	世合工程技術顧問股份有限公司
	主辦機關	桃園市政府水務局		營造廠商	泰普營造有限公司
	基地位置	地點：桃園市楊梅區中山里 TWD97 座標 X:265071.303 Y:2755493.462		工程預算/ 經費(千元)	4,100(千元)
	工程目的	老坑溪幹線排水綠廊環境改善計畫為營造及改善老坑溪水環境，本計畫範圍為中山北路一段(老坑溪橋)至桃園石門大圳匯流處，除左岸有貴山公園、學校，且住宅較密集，右岸有雅聞觀光等工廠，可延續老坑溪橋下游步道建設，以不過度改造原有溪流為原則，整合發展兩岸河岸促進老坑溪與社子溪流域之地方觀光發展，打造老坑溪悠活騎樂路徑之休憩路廊。			
	工程類型	<input type="checkbox"/> 交通、 <input type="checkbox"/> 港灣、 <input checked="" type="checkbox"/> 水利、 <input type="checkbox"/> 環保、 <input type="checkbox"/> 水土保持、 <input checked="" type="checkbox"/> 景觀、 <input checked="" type="checkbox"/> 步道、 <input type="checkbox"/> 其他_____			
	工程概要	打造老坑溪悠遊騎樂路徑之休憩路廊，串聯兩岸周邊遊憩動線及親水園區營造，進而活化與提升區域整體觀光效益。			
預期效益	配合老坑溪步道新建工程操作，改善老坑溪渠道，以生態工法提升溪流環境。				
階段	檢核項目	評估內容	檢核事		
工程計畫核定階段	一、專業參與	生態背景人員	是否有生態背景人員參與，協助蒐集調查生態資料、評估生態衝擊、擬定生態保育原則？ <input checked="" type="checkbox"/> 是：本案依「桃園市 108 年度水環境改善輔導顧問團委託技術服務」委託本團隊「亞磊數研工程顧問有限公司」及「觀察家生態顧問有限公司」執行計畫核定階段之生態檢核作業 <input type="checkbox"/> 否

附表 D-02 生態專業人員現場勘查紀錄表

附表 D-03 工程方案之生態評估分析

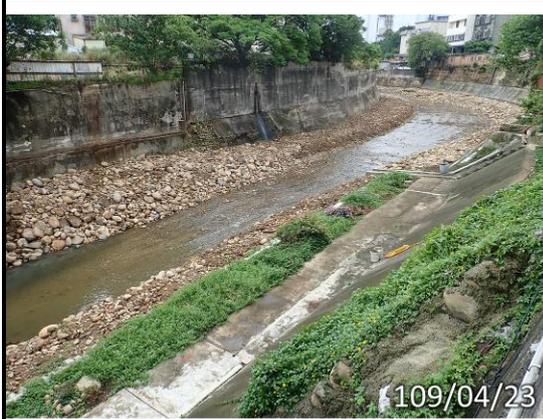
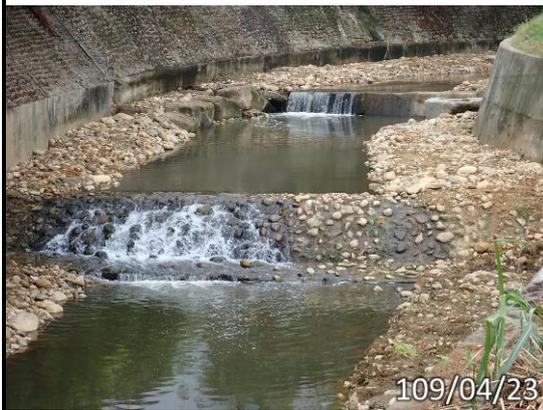
勘查日期	民國 109 年 4 月 23 日	填表日期	民國 109 年 5 月 6 日
紀錄人員	徐綱(觀察家生態顧問公司/計畫專員)	勘查地點	老坑溪
人員	單位/職稱	參與勘查事項	
劉廷彥	(觀察家生態顧問公司/技術經理)	生態棲地評估、保育課題盤點、環境影響評估	
徐綱	(觀察家生態顧問公司/計畫專員)	棲地影像紀錄、保全對象確認	
現場勘查意見		處理情形回覆	
提出人員(單位/職稱): 劉廷彥(觀察家生態顧問公司/技術經理)		回覆人員(單位/職稱):	
<p>1. 「迴避」步道動線、跨橋位置須迴避現地大樹或老樹位置，保持原有良好濱溪植被。</p> <p>2. 「迴避」老坑溪工程範圍兩側紀錄有數十餘棵大型喬木，已現地拍攝紀錄待後續將以布條標示為保全對象。地面上喬木所見之明顯根系須於施工前以警示帶包圍並禁止開挖，避免保全對象之喬木根系遭伐除或誤傷。並將生態保全對象與警示帶標示區域標註於設計圖面上。</p> <p>詳見下方生態保全對象之照片</p> <p>3. 「減輕」為避免機具直接輾壓水域動物棲地，如機具需進入河道則應於施工路線架設鋼板，避免機具行進直接擾動河床。</p>

4. 「減輕」為維護河流水質，應以半半施工工法搭配排擋水、導流水等設計，避免水體直接流經施工區域，避免因工程挖取土方、或混凝土廢水流出導致水體汙染。

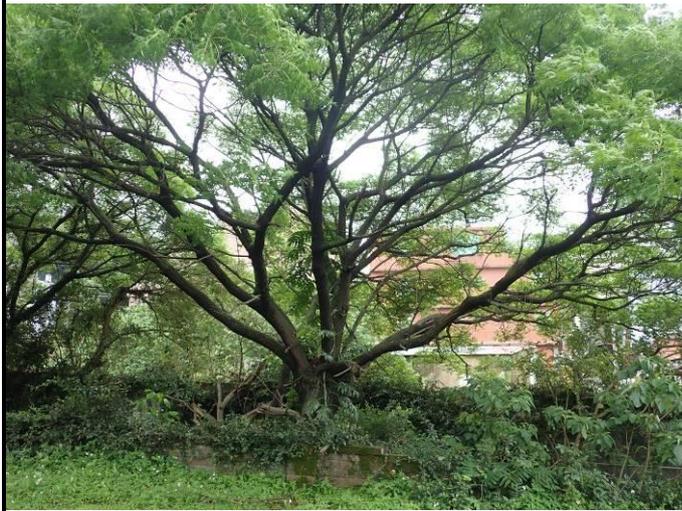
苦楝-編號 188

6. 植栽 188、189 為兩株苦楝大樹，須優先考量現地保留

1. 「迴避」步道動線、跨橋位置須迴避現地大樹或老樹位置，保持原有良好濱溪植被。
2. 「迴避」老坑溪工程範圍兩側紀錄有 20 棵大型喬木(詳見 D-03-7.生態保全對象之照片，包含朴樹-編號 07、朴樹-編號 09、朴樹-編號 11、朴樹-編號 15、朴樹-編號 20、朴樹-編號 197、江某-編號 08、芒果-編號 194、相思樹-編號 13、相思樹-編號 19、相思樹-編號 23、相思樹-編號 24、相思樹-編號 196、苦楝-編號 167、苦楝-編號 188、苦楝-編號 189、構樹-編號 167、樟樹-編號 138、樟樹-編號 195、龍眼-編號 139 與一棵無編碼朴樹)，已現地拍攝紀錄待後續將以布條標示為保全對象。地面上喬木所見之明顯根系須於施工前以警示帶包圍並禁止開挖，避免保全對象之喬木根系遭伐除或誤傷。並將生態保全對象與警示帶標示區域標註於設計圖面上。
3. 「減輕」預計拆除現有水泥護岸新建，在水環境計劃恢復河川生命力的原則下，新建護岸需優先考量濱岸植被恢復機會。例如可增加護岸表面孔隙，以砌石結構取代混凝土護岸平滑表面，使植栽生長復原後景觀上能與環境融合，並得以發揮其生態功能
4. 「減輕」為避免機具直接輾壓水域動物棲地，如機具需進入河道則應於施工路線架設鋼板，避免機具行進直接擾動河床。
5. 「減輕」為維護河流水質，應以半半施工工法搭配排擋水、導流水等設計，避免水體直接流經施工區域，避免因工程挖取土方、或混凝土廢水流出導致水體汙染。
6. 「減輕」如需新植喬木建議皆以台灣原生植種為主，避免植入外來樹、草種避免擴散。
7. 「減輕」為降低工程範圍內光害對野生動物之干擾情形，路燈配置應採用間接式照明以減少對夜行性動物干擾，並設置定時照明系統，以維持最低限度行人安全需

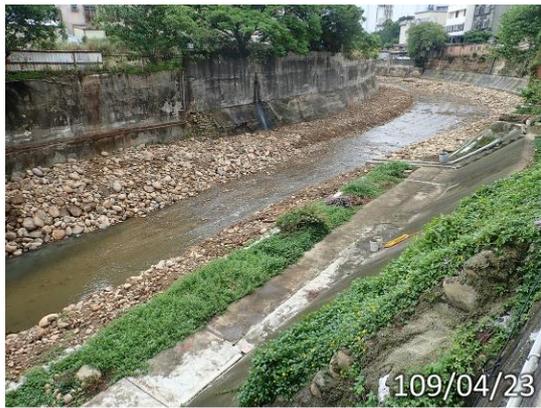
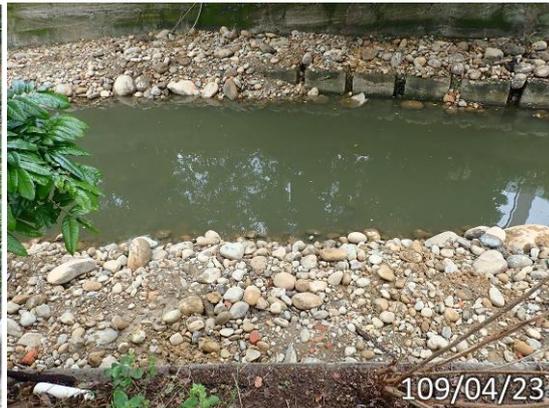
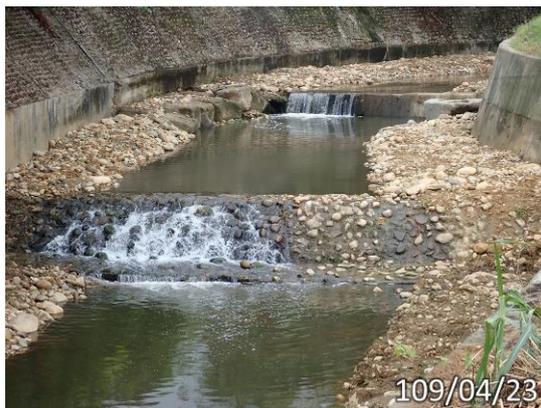
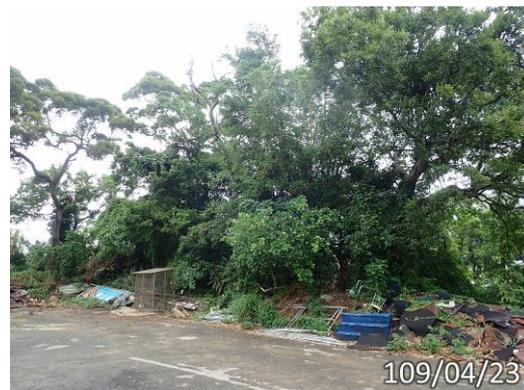
109 年 4 月 23 日設計階段現勘

工程段位於貴山公園旁老坑溪段，兩岸皆為道路、人工建物等高度開發地區，僅河岸兩側護岸覆蓋有濱溪植被，並於上游段之順水右岸存在雜木林。河床底質多以卵、礫石與細粒徑土砂為主，水流型態包含緩流淺水、緩流深水、急流淺水。水色多呈混濁貌。目視無發現水域動物。

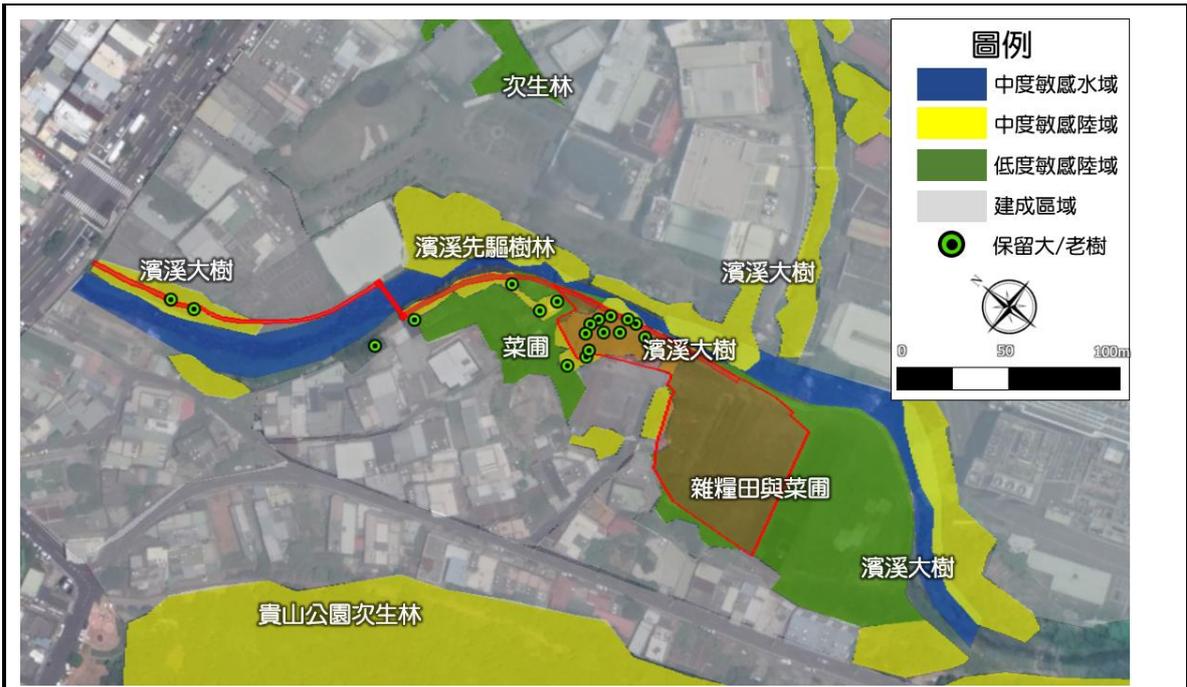
5.生態關注區域說明及繪製：

- 如工程施作可能導致周邊既有喬木遭伐除，除減少當地植物多樣性外，亦使該區鳥類喪失為數不多之庇護場所，易使其族群數量縮減。

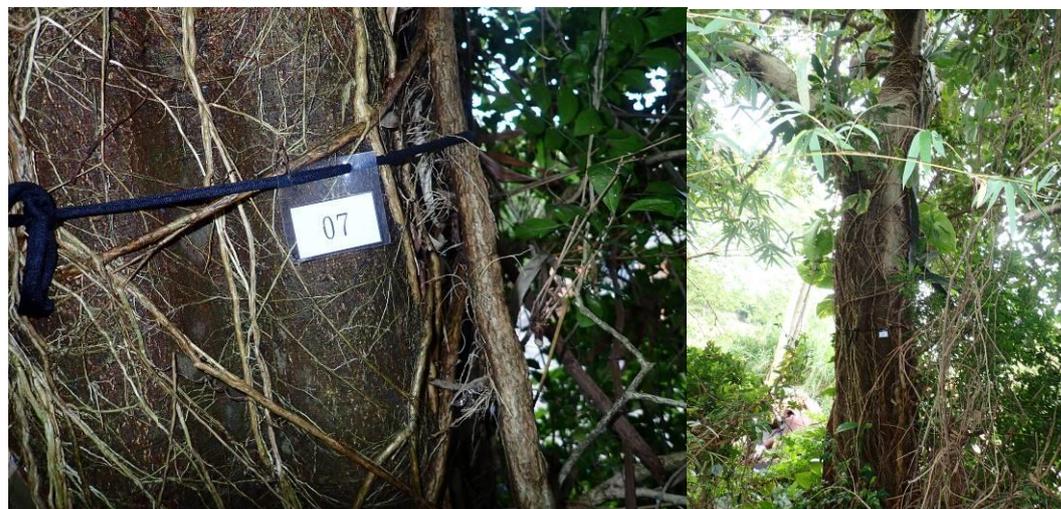
朴樹-編號 07

109/4/23 拍攝，後續將繫上布條方便辨認

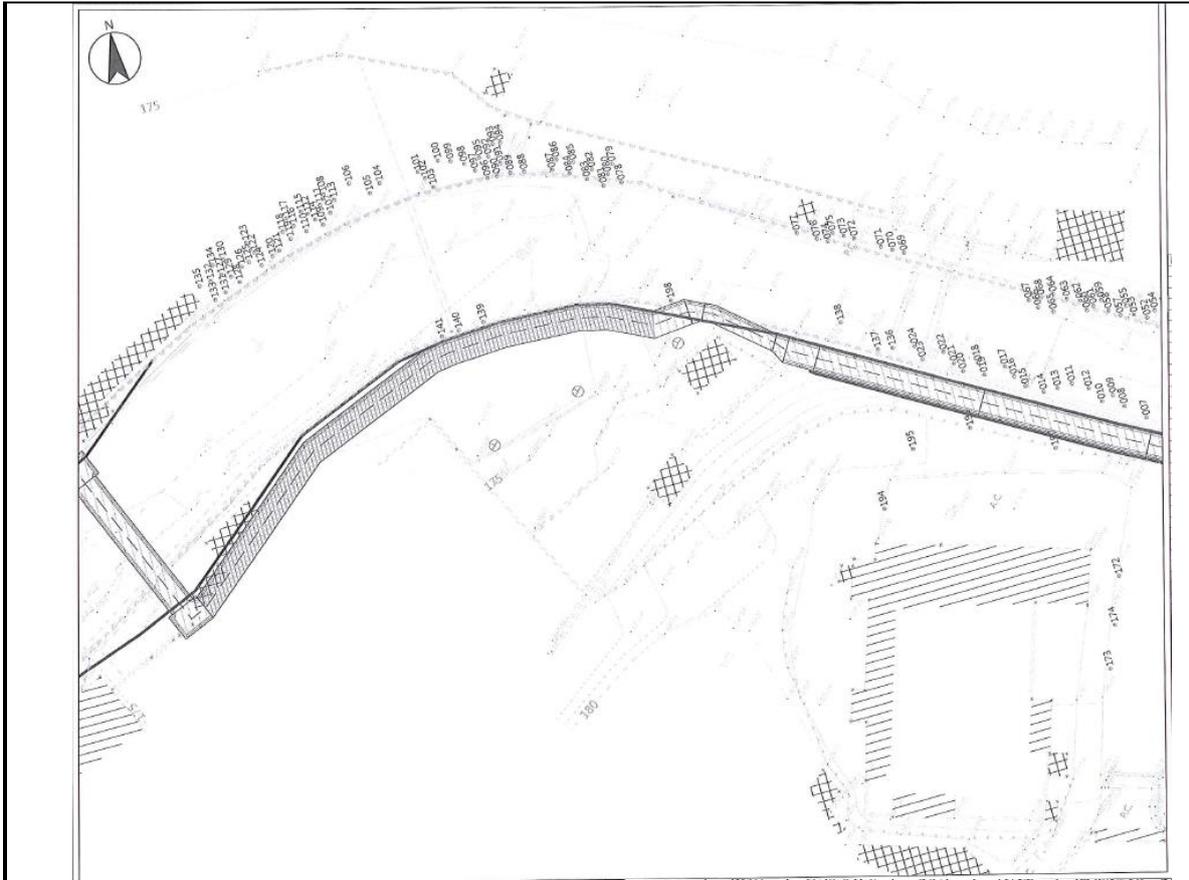
索引圖

填表人員 (單位/職稱)	徐綱 觀察家生態顧問有限公司/計畫專員	填表日期	民國 109 年 08 月 11 日
解決對策項目		實施位置	桃園縣楊梅區-老坑溪
<p>解決對策之詳細內容或方法(需納入施工計畫書中)</p> <ol style="list-style-type: none"> 1. 「迴避」步道動線、跨橋位置須迴避現地大樹或老樹位置，保持原有良好濱溪植被。 2. 「迴避」老坑溪工程範圍兩側紀錄有237棵大型喬木(詳見D-03-7.生態保全對象之照片，包含朴樹-編號07、朴樹-編號09、朴樹-編號11、朴樹-編號15、朴樹-編號20、朴樹-編號197、江某-編號08、芒果-編號194、相思樹-編號13、相思樹-編號19、相思樹-編號23、相思樹-編號24、相思樹-編號196、苦楝-編號167、苦楝-編號188、苦楝-編號189、構樹-編號167、樟樹-編號138、樟樹-編號195、龍眼-編號139與一棵無編碼朴樹等)，已現地拍攝紀錄待後續將以布條標示為保全對象。地面上喬木所見之明顯根系須於施工前以警示帶包圍並禁止開挖，避免保全對象之喬木根系遭伐除或誤傷。並將生態保全對象與警示帶標示區域標註於設計圖面上。 3. 「減輕」預計拆除現有水泥護岸新建，在水環境計劃恢復河川生命力的原則下，新建護岸需優先考量濱岸植被恢復機會。增加護岸表面孔隙，取代混凝土護岸平滑表面，使植栽生長復原後景觀上能與環境融合，並得以發揮其生態功能。 4. 「減輕」為避免機具直接輾壓水域動物棲地，機具進入河道則應於施工路線架設土墊或鋼板，避免機具行進直接擾動河床。 5. 「減輕」為維護河流水質，應以半半施工工法搭配排擋水、導流水等設計，避免水體直接流經施工區域，避免因工程挖取土方、或混凝土廢水流出導致水體汙染。 6. 「減輕」如需新植喬木建議皆以台灣原生植種為主，避免植入外來樹、草種避免擴散。 7. 「減輕」為降低工程範圍內光害對野生動物之干擾情形，路燈配置應採用間接式照明以減少對夜行性動物干擾，並設置定時照明系統，以維持最低限度行人安全需求為前提，減少光照時間。 			
<p>圖說：</p> <ol style="list-style-type: none"> 1. 迴避設定為保全對象之197棵大型喬木(詳見設計圖說書)，避免工程開挖擾動。

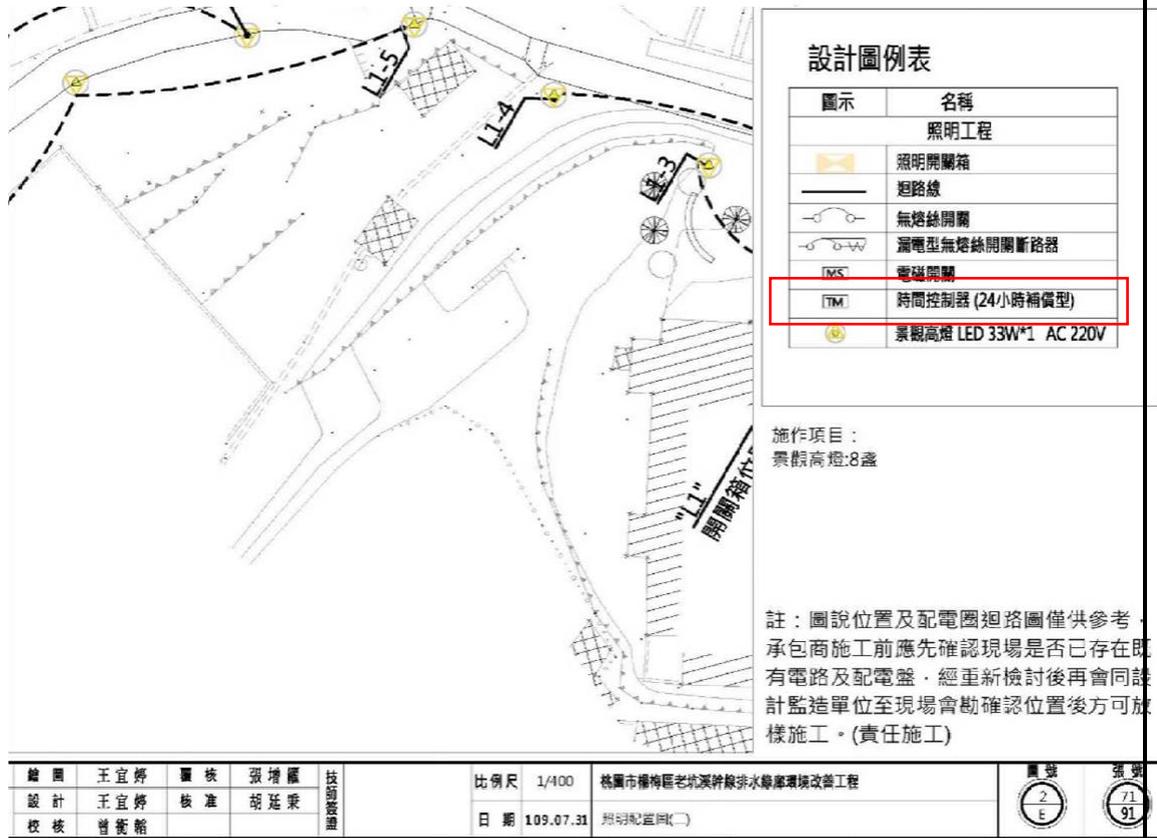
7.3 照明配置

夜間照明系統之設計，為減少對夜行性生物之干擾，設置時間控制器於深夜時間時關閉50%照明系統，僅維持行人之最低安全需求。
