公共工程生態檢核自評表

水利工程快速棲地生態評估表(河川、區域排水)

附表 D-03 工程方案之生態評估分析

工程名稱 (編號)	社子溪斷面 68-斷面 72-2D 護岸 新建工程	填表日期	民國 107 年 11 月 9 日
評析報告是 否完成下列 工作	■由生態專業人員撰寫、■現場勘測、■生態保育措施研擬、■文獻		、■生態關注區域圖、■生態影響預

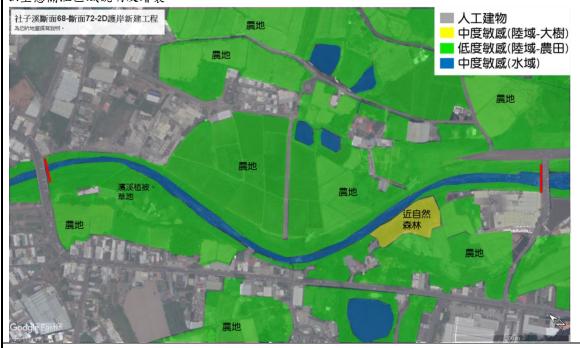
5.生態關注區域說明及繪製:

社子溪中段及靠近老飯店橋皆有天然的河岸,溪流底質大多為石塊與泥沙組成,理想基質佔河道面積約30%,只有兩種水深流速,多為緩流,河道水量豐沛,工程影響目視範圍40%,溪流兩岸沒有連續堤岸改變河道形狀。水中優勢物種為外來種雜交吳郭魚,周遭有許多水鳥利用濱溪植被帶及石灘地休息或是覓食,以鷺科最為優勢,建議盡量保留濱溪植被帶、大樹與石灘地,提供水鳥友善的棲地環境。

[減輕]-施工時不擾動河道底質

[減輕]-施工時將溪水引流,維持水質乾淨(半半施工)

[減輕]-不整平河床

[減輕]-護岸可視情況盡可能採用砌石或多孔隙工法,並增加斜率

[減輕]-建議保留5棵大樹

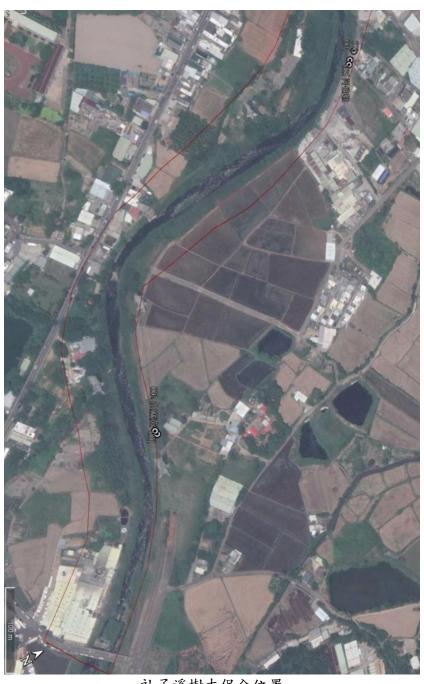
社子溪樹木保全位置

社子溪樹木保全資料

GPS 編號	樹種	胸徑 (cm)	分枝數	樹高 (M)	冠寬 (M)	GPSX	GPSY
001	山黃麻	27.69296		6	` /	2758219.59	262870.398
002	山黄麻	30.239439		7	6	2758220.38	262875.044
003	阿伯勒	12.095776		5	3	2758672.43	262554.775
004	阿伯勒	14.960565		4.5	3	2758669.89	262558.917
005	阿伯勒	22.600002	3	6	4	2758665.90	262562.357
