## 桃園市政府水務局會勘紀錄

- 一、會勘案由：「桃園市八德區興豐路排水改善工程」興豐路 1906 巷社區排水會勘
- 二、會勘時間：109 年 2 月 21 日（星期五）下午 15 時 30 分
- 三、會勘地點：八德區興豐路 1906 巷內土地公廟(永安宮)
- 四、主持人：

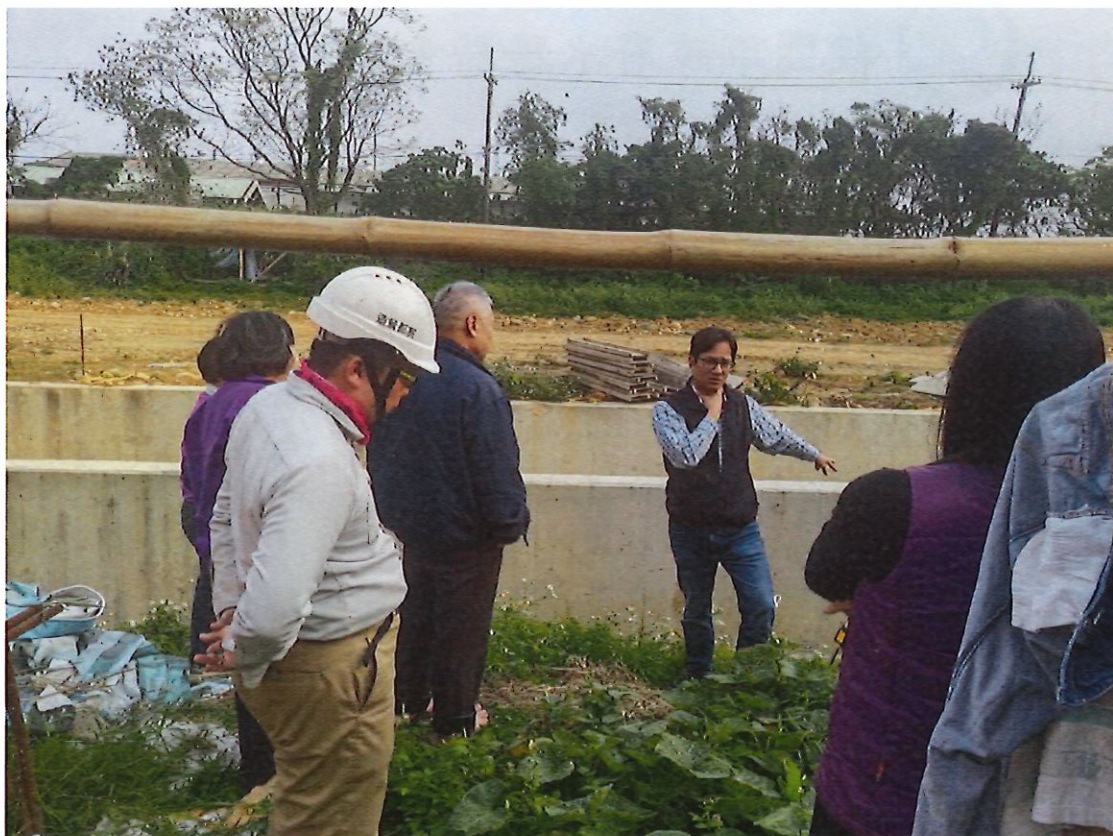
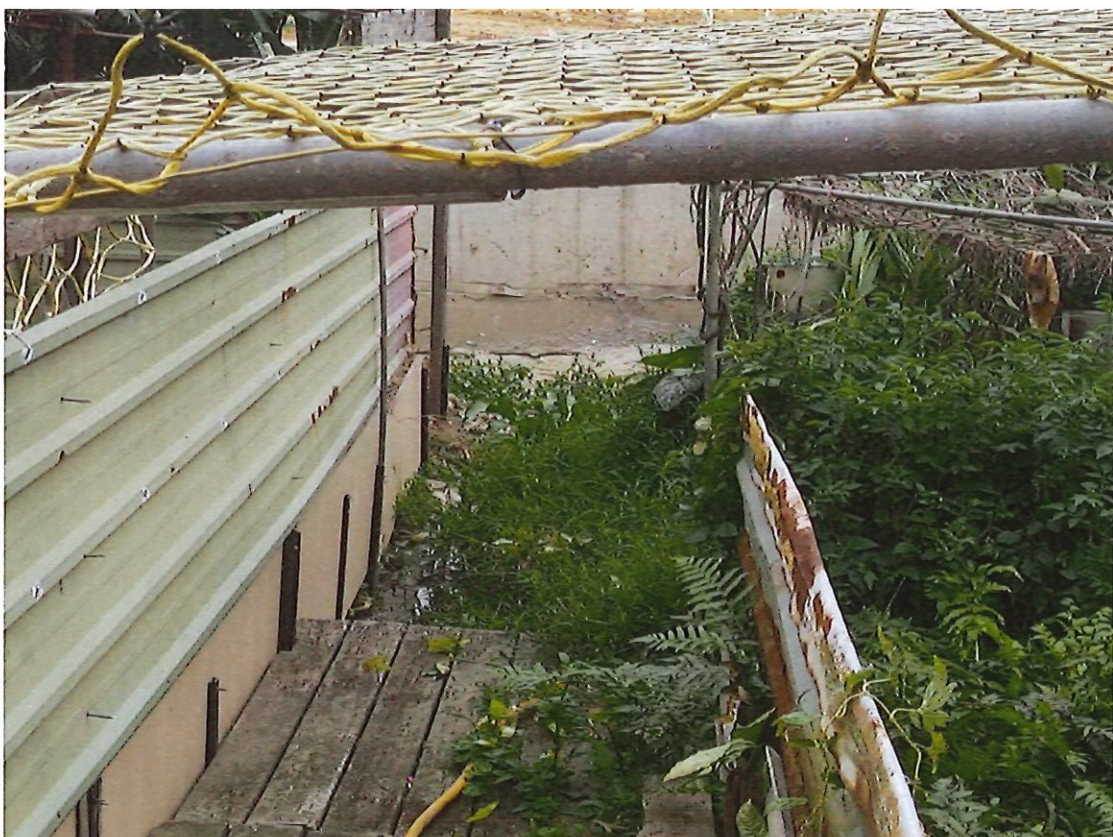
- 1.由於 B0K+266 明渠堤後土堤下方有一支排水管，希望可以接入興豐路排水改善工程，因水淤積造成惡臭。
- 2.B0K+280 有魚池的水路排入埤塘，希望水務局可以排入興豐路排水改善工程。
- 3.土地公廟前花臺磁磚因之前施工導致破裂，希望廠商可以修復

B0K+280 魚池的水路屆時接入明渠外水利溝

- (一) B0K+280~B0K+206 明渠外的水利溝預計於 109 年 2 月 24 日開始施作，施作時請將 B0K+266 既有堤後排水接入明渠外新設水利溝，並請設計單位納入變更。
- (二) B0K+280 原設計之堤後排水接入新設水利溝，請承商施作時請依契約圖說施作。
- (三) 土地公廟前花臺磁磚破損，請承商於完工前負責修復。
