楊梅區秀才窩幹線中山南路(太平橋)護岸新建應急工程

P-01 工程生態檢核表 核定階段附表

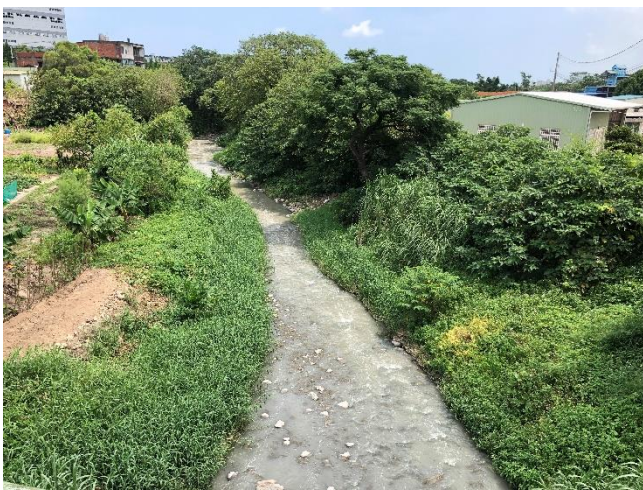
太平橋下游

<p>致災營力</p>	<p><input type="checkbox"/> 山坡崩塌 <input type="checkbox"/> 溪床沖蝕 <input checked="" type="checkbox"/> 溪岸溢流 <input type="checkbox"/> 土石流 <input type="checkbox"/> 溪床淤積 <input type="checkbox"/> 其他</p>	<p>現況棲地評估： 1. 太平橋下游左岸為農地，右岸為自然土堤濱溪帶植被茂盛以構樹、苦楝為主。太平橋上游左岸為自然土堤一小片樹林以血桐與榕樹組成，右岸為混泥土塊堆疊的護岸，護岸空隙間有植被生長。水域環境底質為礫石水流以淺瀨、淺流組成，水色為土灰色極為混濁。</p> <p>生態影響： 工程形式：<input type="checkbox"/> 溪流流量減少 <input checked="" type="checkbox"/> 溪流型態改變 <input type="checkbox"/> 水域生物通道阻隔或棲地切割 <input type="checkbox"/> 阻礙坡地植被演替</p> <p>施工過程：<input checked="" type="checkbox"/> 減少植被覆蓋 <input checked="" type="checkbox"/> 土砂下移濁度升高 <input type="checkbox"/> 大型施工便道施作 <input checked="" type="checkbox"/> 土方挖填棲地破壞</p>
<p>勘查意見</p>	<p><input type="checkbox"/> 優先處理 <input checked="" type="checkbox"/> 需要處理 <input type="checkbox"/> 暫緩處理 <input type="checkbox"/> 無需處理 <input type="checkbox"/> 非本單位權責，移請(單位：)研處 <input type="checkbox"/> 用地取得問題需再協調 <input checked="" type="checkbox"/> 其他： 1. 太平橋下游右岸濱溪帶植被生長茂密，亦有樹木生長，左岸為農田。上游左岸溪帶植被生長茂密，右岸為混泥土塊堆疊的護岸，護岸空隙間有植被生長。建議護岸施作可以減量縮小工程體積，避免壓縮棲地空間。 2. 進入規劃設計階段應就河岸沿線大樹(胸徑大於 20 公分)做標定，有助於後續保全對象位置確認與追蹤。</p>	<p>保育對策： <input checked="" type="checkbox"/> 植生復育 <input type="checkbox"/> 表土保存 <input checked="" type="checkbox"/> 棲地保護 <input checked="" type="checkbox"/> 維持自然景觀 <input type="checkbox"/> 增設魚道 <input checked="" type="checkbox"/> 施工便道復原 <input type="checkbox"/> 動植物種保育 <input type="checkbox"/> 生態監測計畫 <input type="checkbox"/> 生態評估工作 <input type="checkbox"/> 劃定保護區 <input checked="" type="checkbox"/> 以柔性工法處理 <input checked="" type="checkbox"/> 其他生態影響減輕對策</p> <p>1. 由於目前工程預定區並無人工構造物，棲地環境已達穩定，施工時應避免河道橫向通道的阻斷，建議詩作動物廊道保持動物橫向移動的通暢。 2. 進入規劃設計階段應就河岸沿線大樹(胸徑大於 20 公分)做標定，有助於後續保全對象位置確認與追蹤。 3. 工程施作時應比免擾動農田與誤傷樹木，造成棲地上的破壞。 <input type="checkbox"/> 補充生態調查_____</p> <p>概估經費 5,392 千元</p> <p>會勘人員</p>
