桃園區下埔仔溪及菜堂排水綠廊-環境改善計畫-同安綠水巷工程生態檢核表

C-01 施工階段現場勘查紀錄表

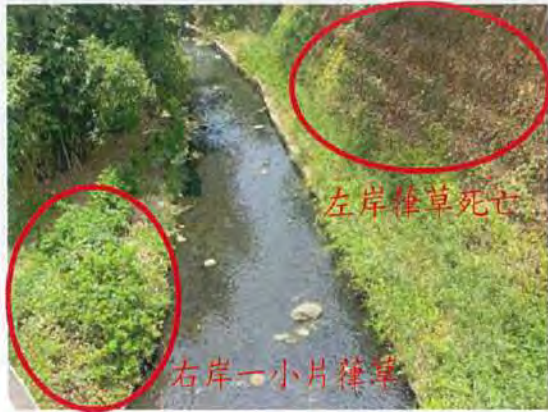
2. 一月記錄到工區下游與南坎溪匯流處左岸有整片葎草生長，可能因曝曬缺水目前已大面積乾枯，右岸遮蔭處葎草生長良好，葎草為黃鈎蛺蝶的唯一食草，為避免大幅改變此微棲地，建議左岸整地時鐵橋下施工便道保留原有表土，右岸葎草生長處進行迴避不整地擾動，因葎草生長力佳，待施工完後原有植生可自然生長回復。

2. 該段施工便道採以河道範圍內設置，盡可不影響兩岸植栽生長擾動。

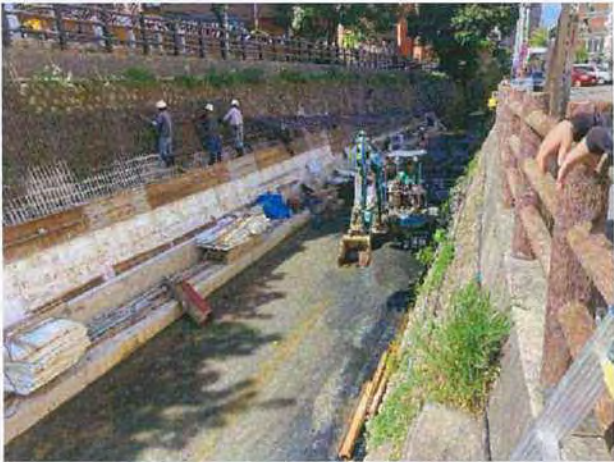
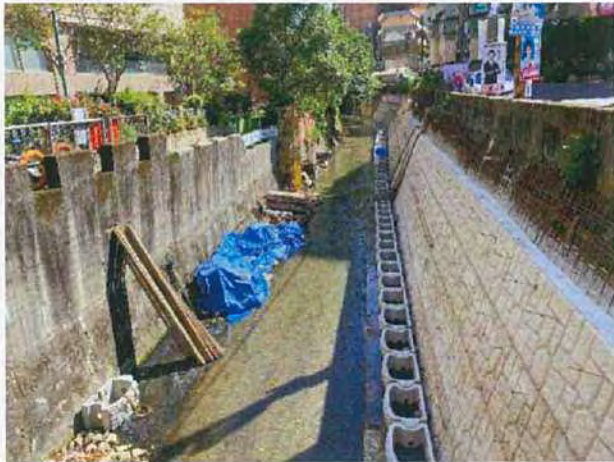
<p>1. 後續工程執行將持續保持。</p>	
<p>1. 天祥六街及天祥七街上下游施工器具擺放於溝渠兩側，土石填裝進太空包，水無混濁情況，請繼續保持。</p>

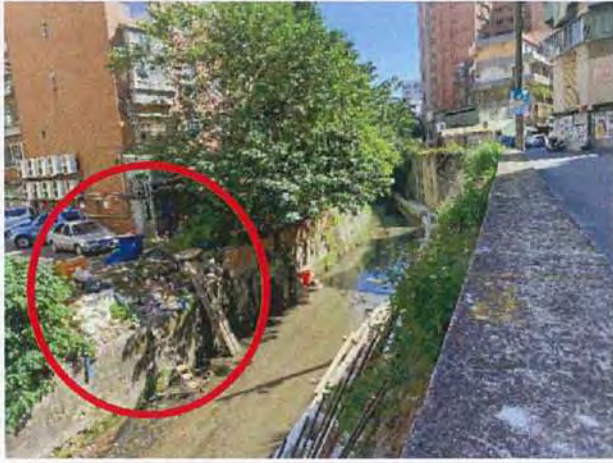
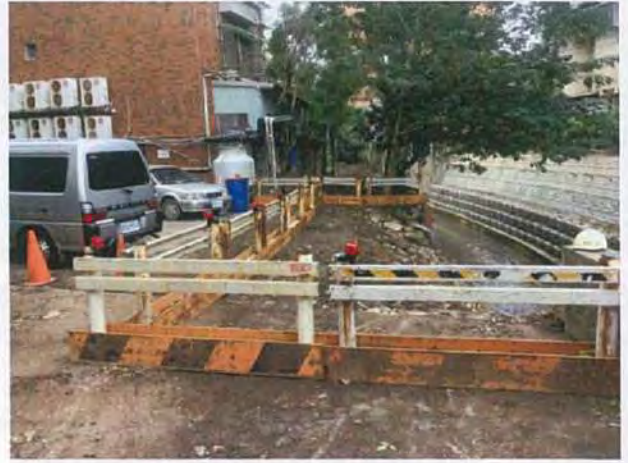
2. 天祥六街上游右岸透料位置有垃圾堆積，比照施工前照片，可能為民眾亂丟垃圾至草叢，建議施工單位設立禁丟垃圾告示牌，及設置施工圍籬避免非施工人員靠近河道以維護民眾安全。

2. 該段缺口已吊放型鋼護欄進行阻隔，以維安全。

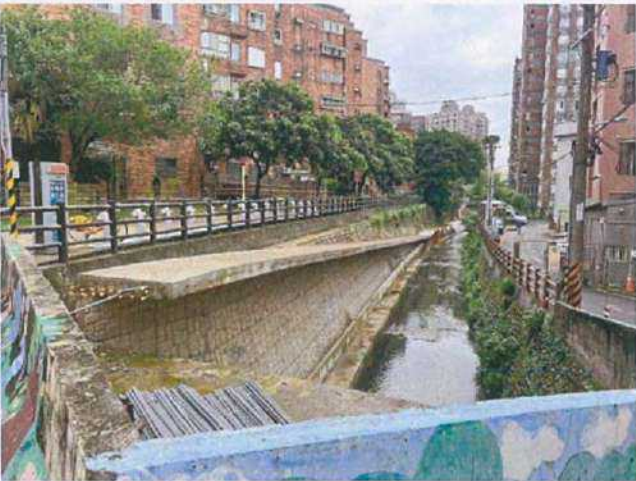
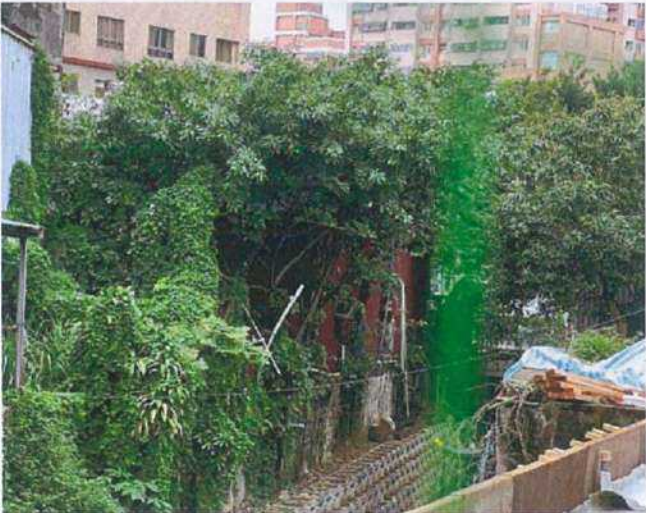
1. 工區周圍大型喬木生長狀態大致良好，無明顯受工程影響。部分喬木雖不是保全樹木，但由於本案為水環境安全，完工後是否能達到恢復及增加生態性尤為重要，因此仍建議於施工中對既有喬木進行迴避，並避免對其枝葉進行大面積修剪。

由於本案位於住宅區旁且河道為三面光，因此河道旁的既有喬木成為了該區少有的自然棲地，可提供鳥類躲藏空間，同時其果實也能吸引鳥類前來。同時樹陰能使下方土壤不受陽光過度曝曬而導致硬化，可增加植被入駐機會以及降低未來植草維管成本(不需額外覆土或高頻繁澆灌)。

1. 施工期間對既有植栽以施工可克服方式盡量保存，減輕對環境衝擊影響，如後續有補植計畫，將提供設計採納參考。

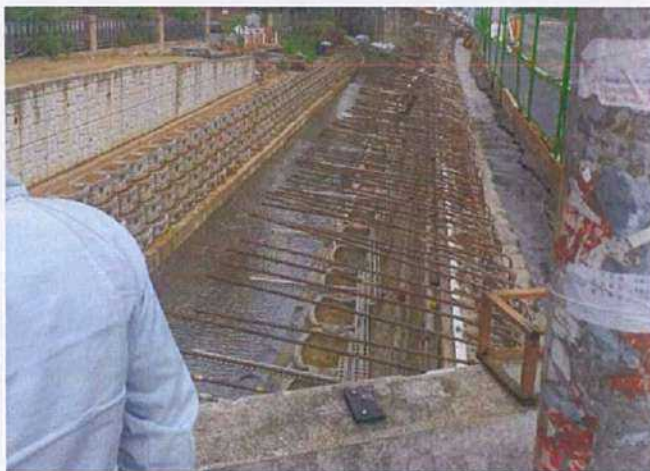
2. 目前植生槽已設置完成，未來將會追蹤植生入駐狀況。

2. 後續持續觀察植生狀況。

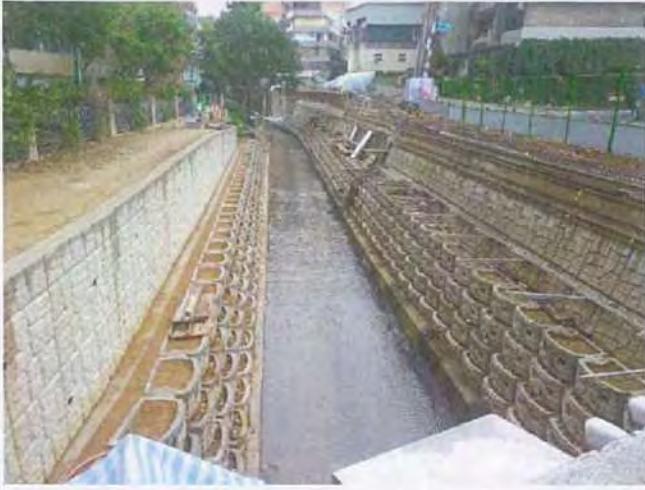
3. 未來預計於河道中擺放石塊，建議以不規則形式進行擺放(高低不等)，此擺放方式預期可增加河道水流自然擺盪之機會與水流型態多樣性(潭區、淺流等)，同時藉由石塊營造瀨區可增加水流曝氣機會。
4. 由於本案既有河道為三面光，因此過於平滑的介面使該河段缺乏底質與水域型態的多樣性，未來期望透過加入石塊增加底部的粗糙度與多樣性，以留住上游沖下來的砂石及落葉等有機物，透過堆積作用使河道慢慢形成底質，以提供生物生長與生存的基本條件，未來進行石塊堆疊後，將會定期觀察其堆積狀況，並給於相關建議。

3. 未來提供設計單位參考。

4. 未來提供設計單位參考。

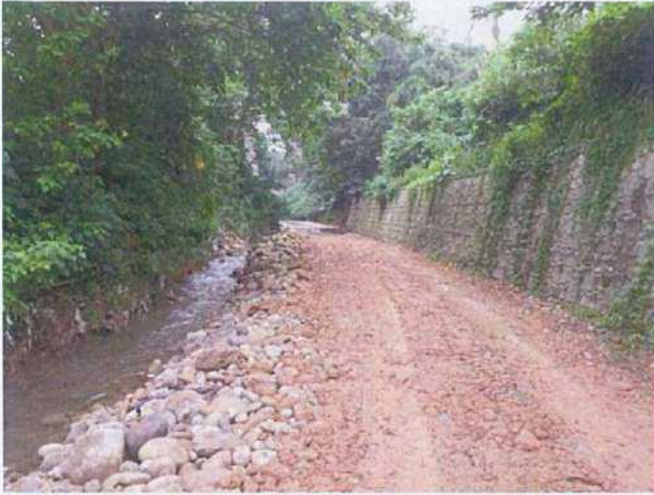
3. 工區下游的施工便道於完工後應將周圍塊石自然拋放於河道中，增加水域的多樣性；另下游兩側植生茂密，施工中應予以迴避。

3. 施工期間減緩對周遭環境破壞，另對施工便道復舊以自然方式呈現，保有水域多樣化。

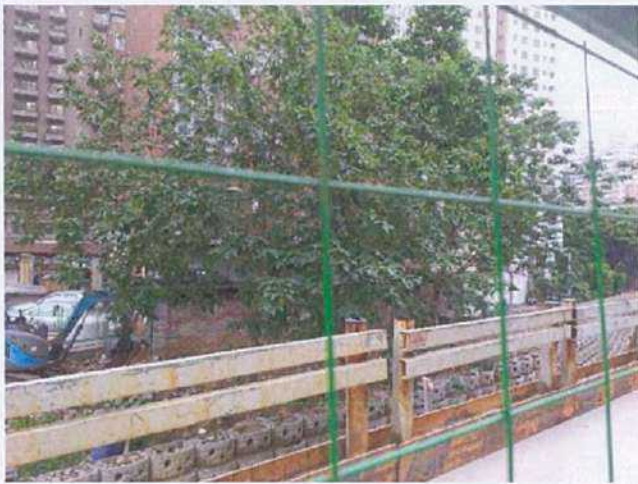
4. 位於牛老大停車場後方的數棵喬木(25.022339, 121.302342)雖不屬於保全樹木，但仍建議對其予以迴避並避免誤傷，由於該河段目前缺乏植生與喬木，因此保留這幾棵樹木的生態功能可於完工後做為該河段的核心棲地，以加速棲地的恢復並降低未來維管的成本。

4. 對於既有植生及喬木，如未影響後續工程執行，將加以保存維護。

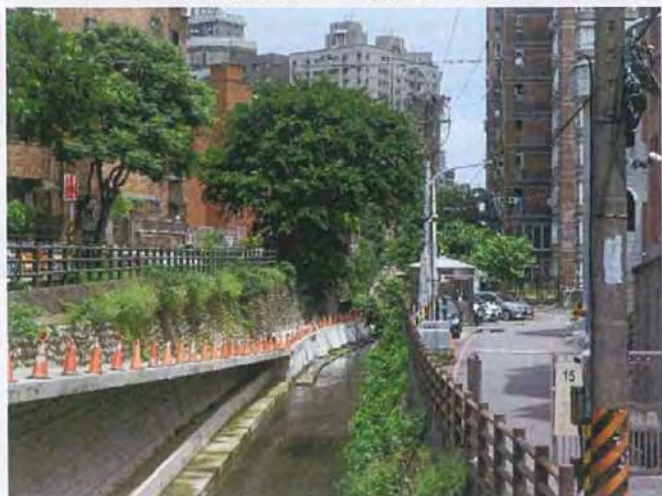
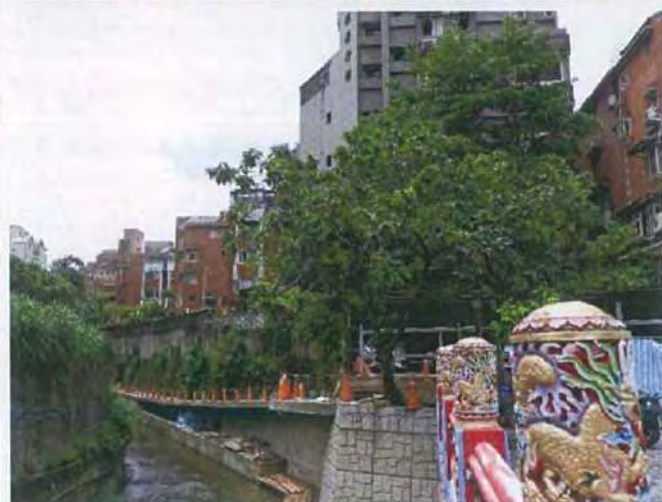
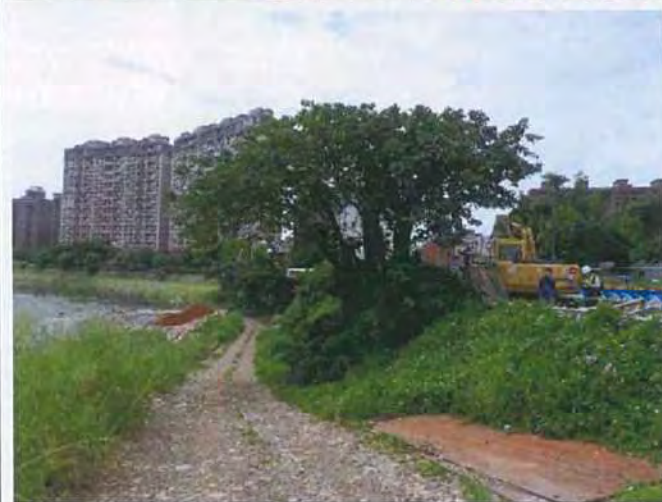
1. 工區最上游處(25.021995, 121.302719), 樹木基部堆放了碎磚塊, 建議移除磚頭並確保其基部2公尺內無堆放重物, 避免影響其根系功能。	1. 工區上游打除雜物已清除, 後續避免堆置影響樹木基部影響生長。

2. 工區上游處(25.022254, 121.302463), 排水右岸幾株既	2. 排水右岸植栽已重新整理覆土高度, 並以露出樹木基

有樹木有覆土過高的問題，建議樹木基部須露出根領。旁邊護岸頂若需要額外疊植生包並回填土，則回填土須避開那幾株樹木，避免加劇覆土過高之問題。

部作為覆土高度標準。

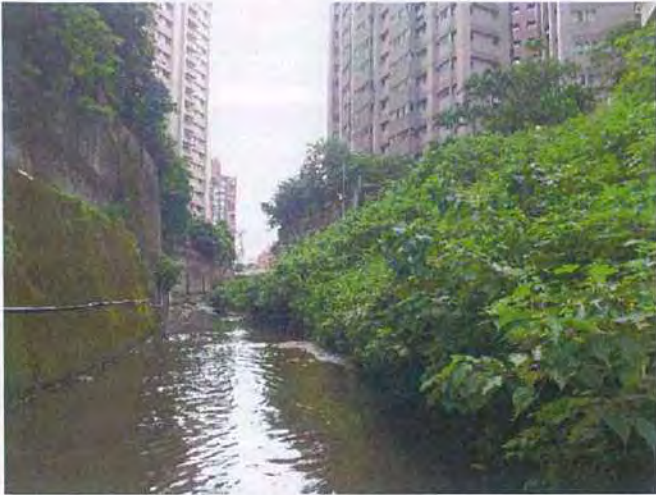
3. 榕樹(25.023861, 121.300111)、構樹(25.024528, 121.299056)、構樹(25.027250, 121.295833)，三株保全樹木皆生長良好；米羅大地社區後方的高灘地亦無擾動。請繼續維持。

3. 後續工程執行持續保持。

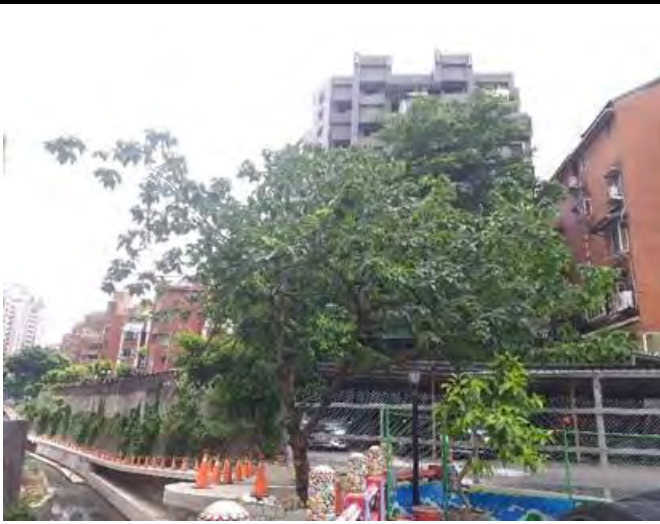
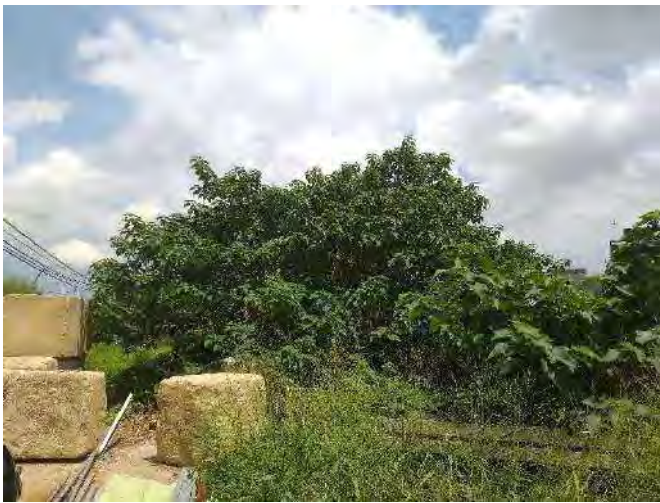
2. 三株保全樹木皆生長良好，作為值得肯定，請繼續保持。  
備註：座標 25.023896, 121.300095 之保全榕樹有經當地里長委外修剪，非工程單位造成。修剪樹勢尚佳，後續會持續觀察。

2. 感謝肯定，配合持續辦理維護工作。

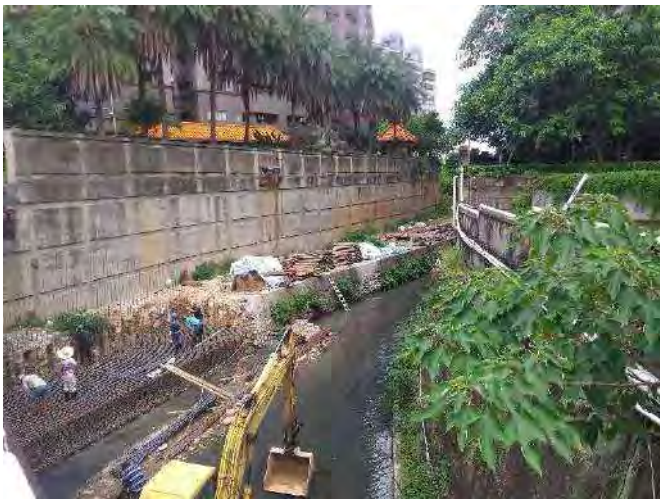
3. 莊敬路下游左岸正在施工，目前用低矮土坡分隔水流和施工界面。建議施作過程中持續維持，避免施工砂石流入河道，造成水質混濁。

3. 配合持續維持分隔工作，以避免造成水質混濁。

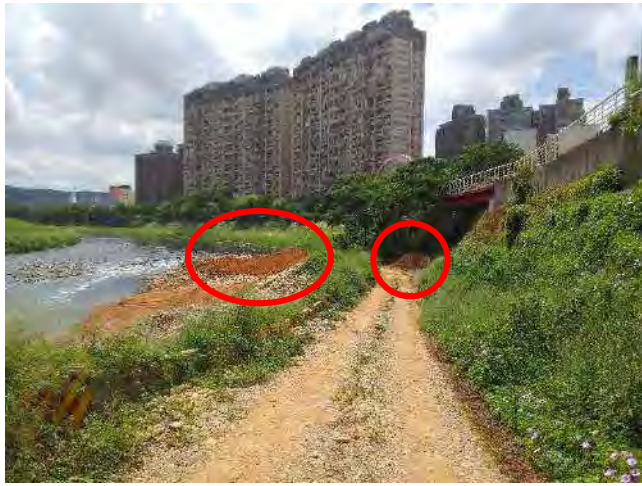
4. 夏季常有颱風及午後雷陣雨，需留意天氣情況，避免匯流口處之暫置土方遭雨水、河水沖刷，造成水質混濁。

4. 配合辦理，因工區暫置空間有限，故該段為工區需施作土方回填時之土方暫置區，非永久暫置，後續將持續留意天氣狀況，避免遭雨水沖刷，影響南崁溪水質。

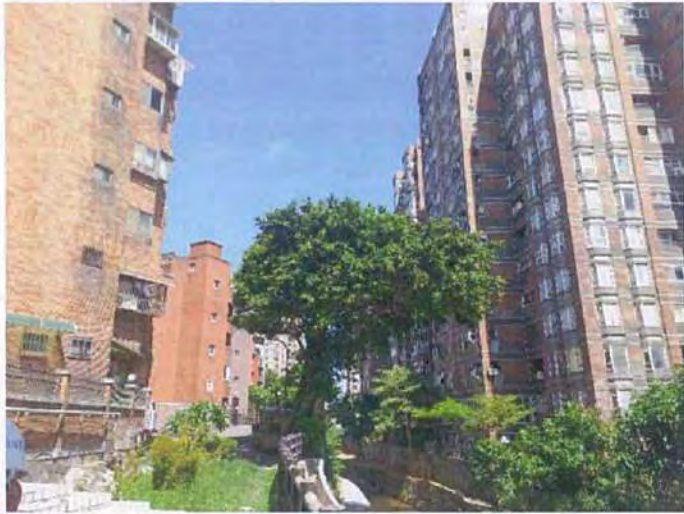
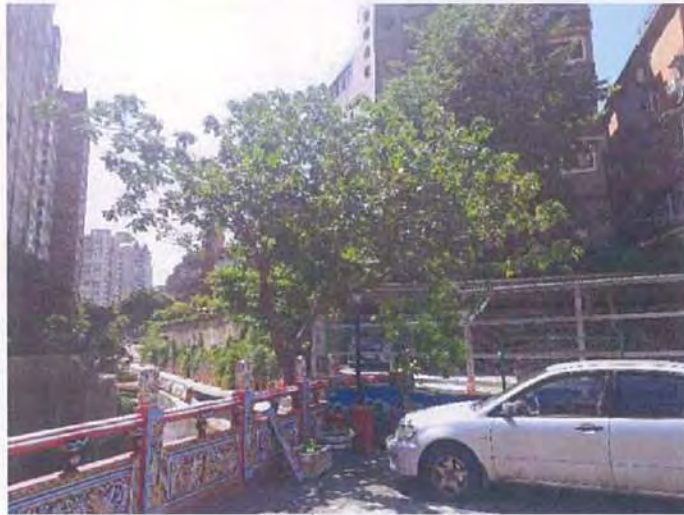
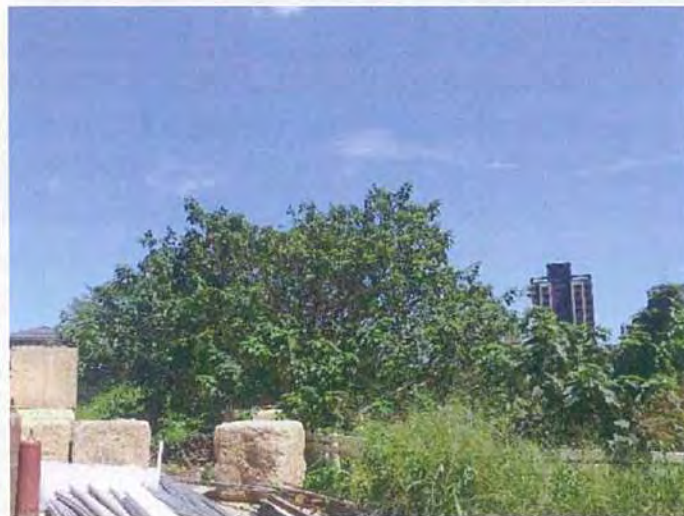
<p>1. 天祥六街上游工區及莊敬路一段上游巡檢步道之喬木皆生長良好，後續需持續維護，並注意覆土厚度。</p>		<p>1. 後續工程將持續維持。</p>

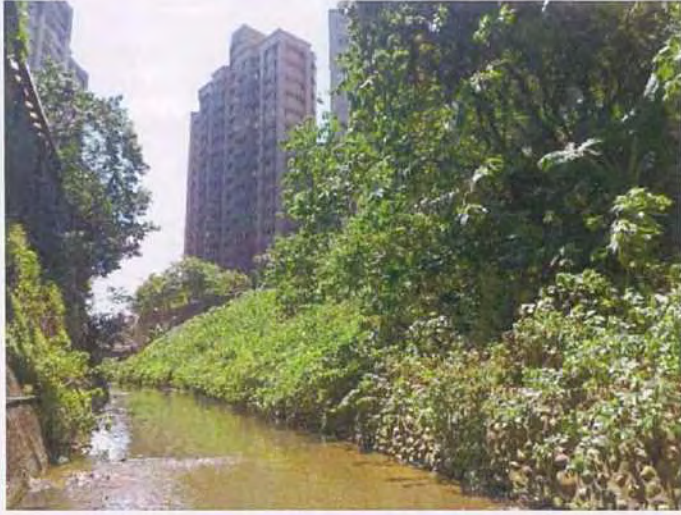
2. 三株保全樹木皆生長良好，米羅大地後方高灘地尚未動工，目前保全對象及保全區域皆無異常狀況，請持續保持。

2. 後續工程將注意保全樹木，維持生長狀況。

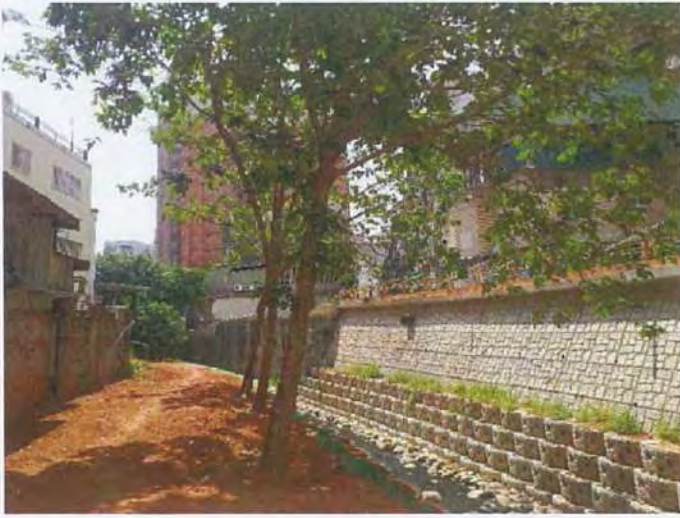
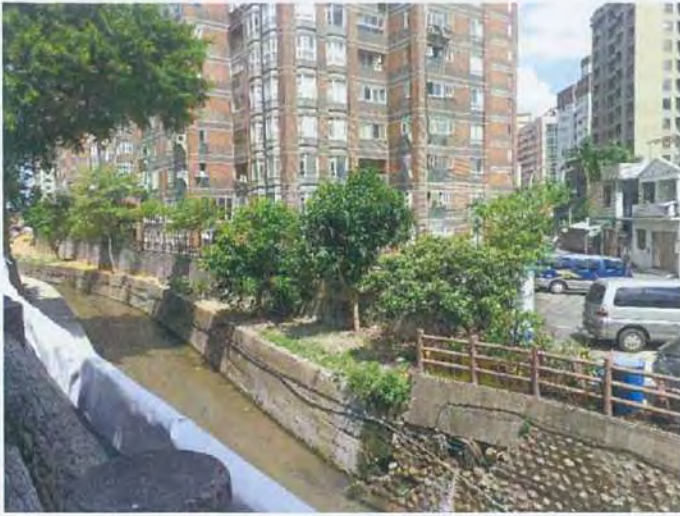
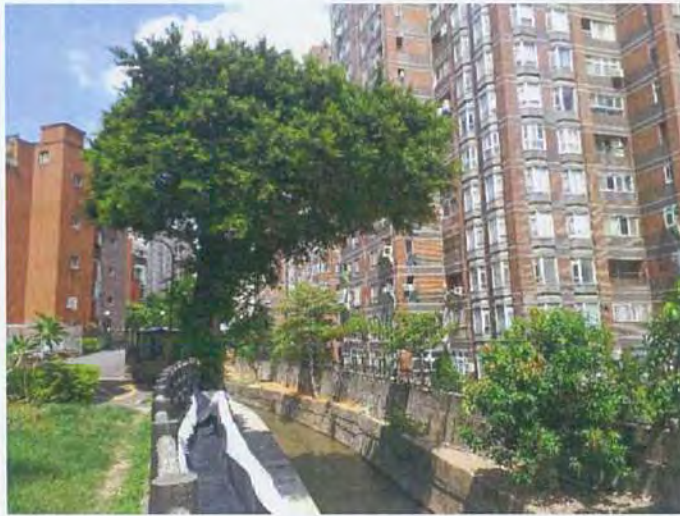
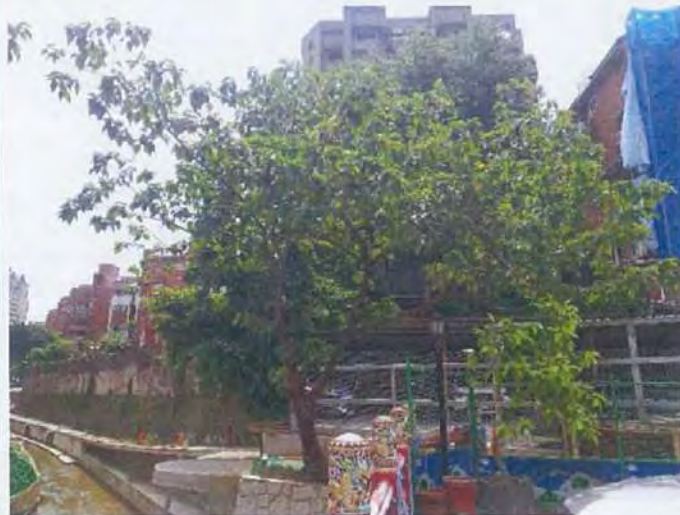
1. 工區最上游處，河道內新植之木賊、月桃等植栽生長良好；天祥六街上游工區及莊敬路一段上游巡檢步道之喬木皆生長良好。請持續注意維管。

1. 後續工程將持續保持。

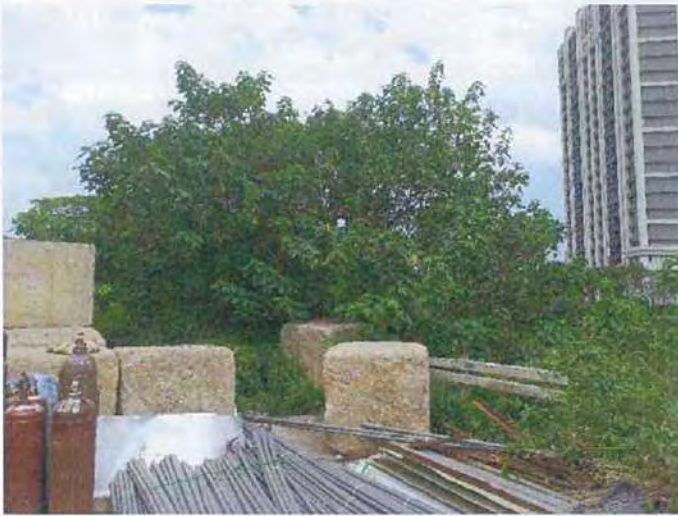
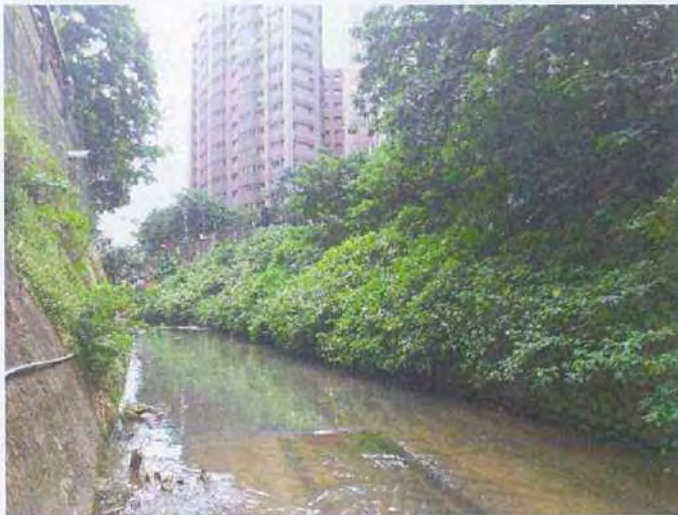
2. 三株保全樹木皆生長良好，米羅大地後方高灘地尚未動工，目前保全對象及保全區域皆無異常狀況，請持續保持。

2. 後續工程將持續保持。

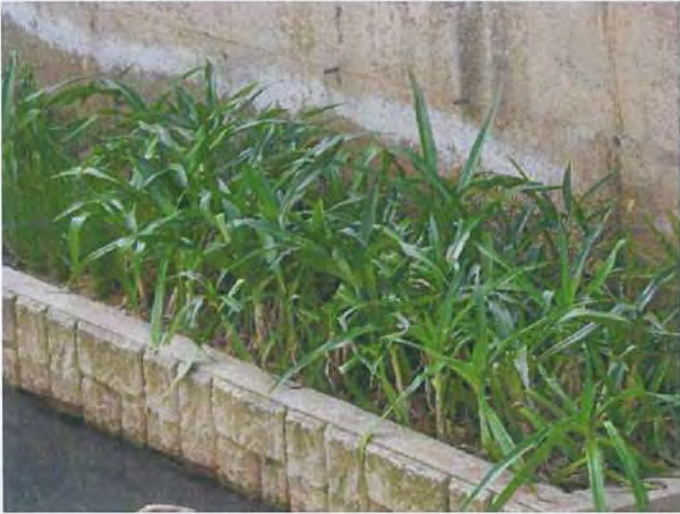
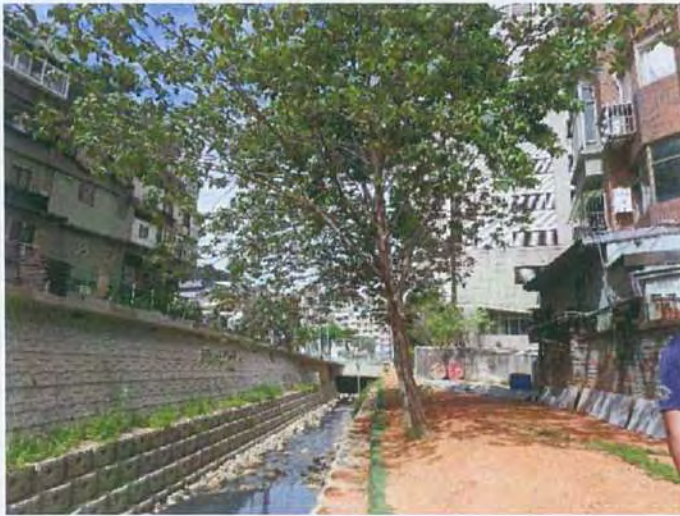
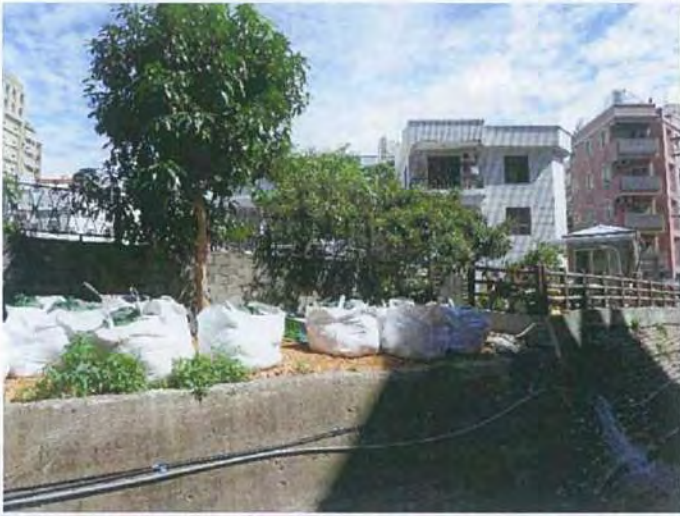
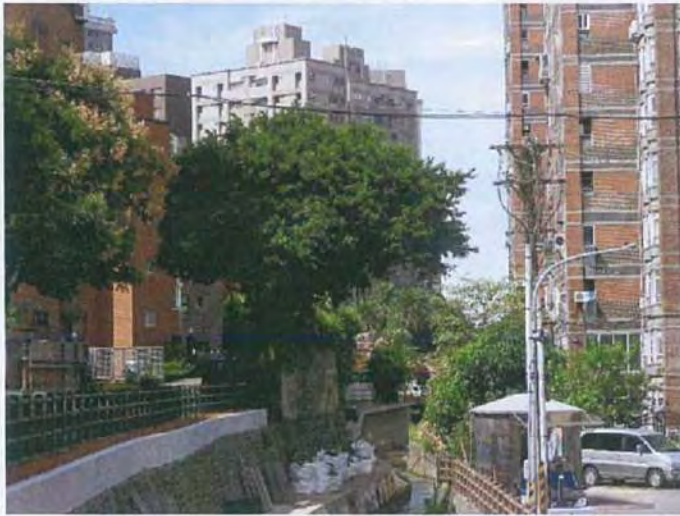
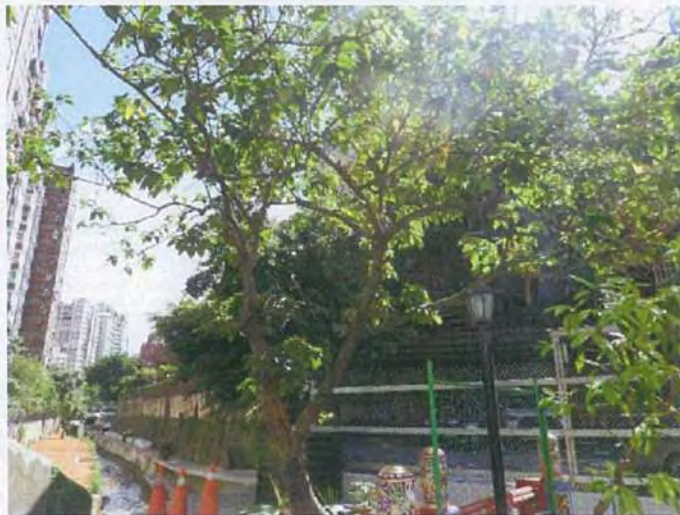
1. 工區最上游處，河道內新植之木賊、月桃等植栽生長良好；天祥六街上游工區及莊敬路一段上游巡檢步道之喬木皆生長良好。請持續注意維管。

1. 後續持續保持維護管理。

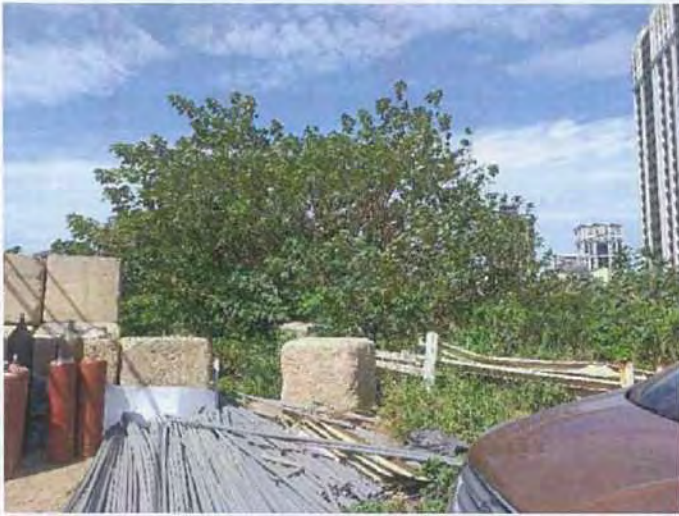
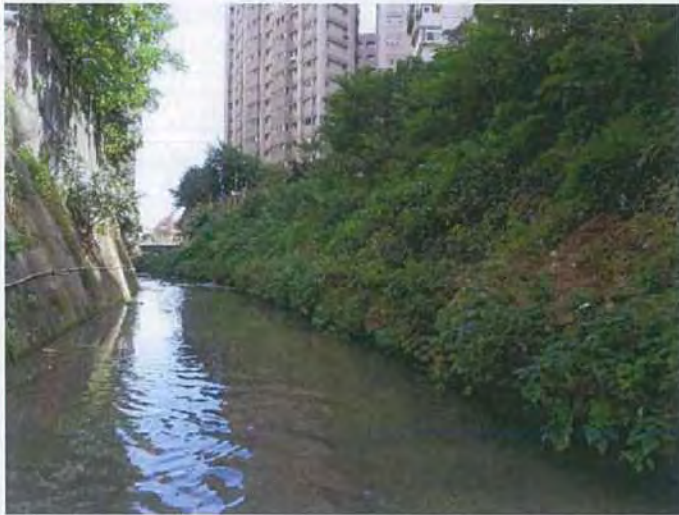
2. 三株保全樹木皆生長良好，米羅大地後方高灘地尚未動工，目前保全對象及保全區域皆無異常狀況，請持續保持。

2. 後續工程將持續保持。

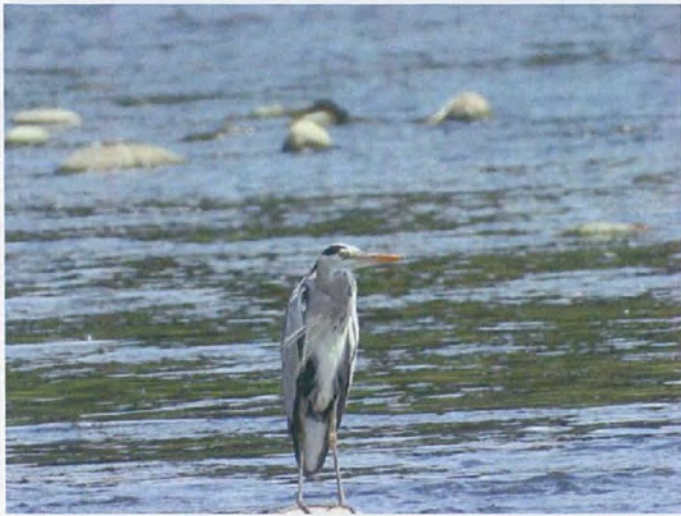
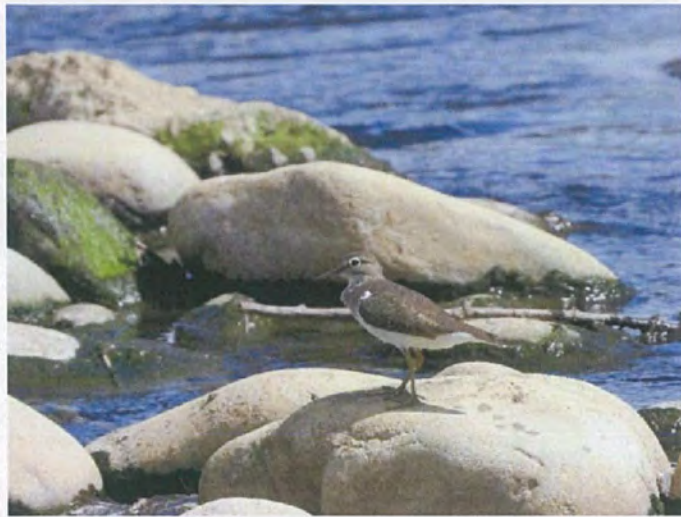
3. 南崁溪匯流口處可見大量冬候鳥在此棲息覓食，如灰鵝、蒼鷺、磯鶉等。建議持續維持低擾動施工。

3. 匯流口處將注意施工擾動，避免影響候鳥棲息。

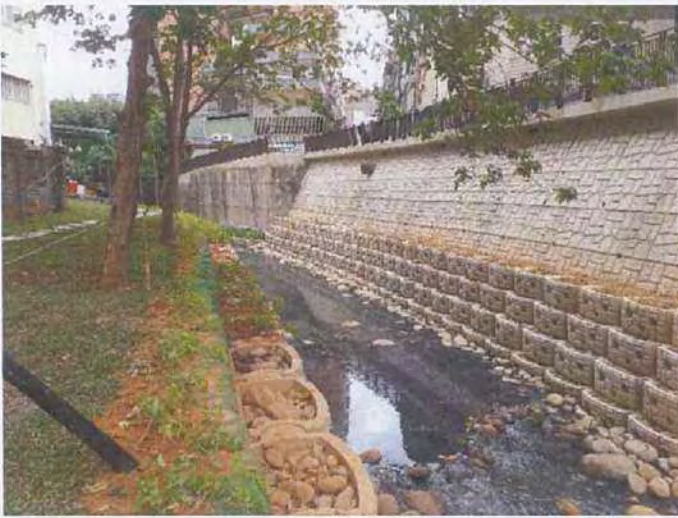
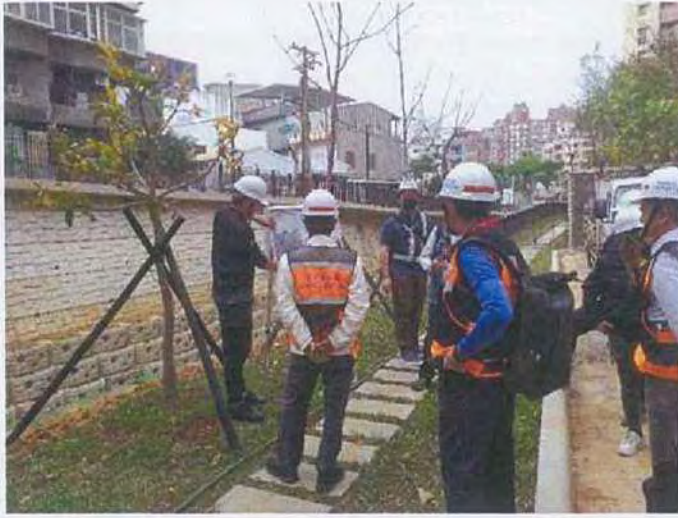
<p>1. 工區最上游處(天祥六街上游處), 巡檢步道及植生槽有新植喬木、灌木、草皮、爬藤植物等, 新植喬木大多尚</p>		<p>1. 後續多加留意維護土壤保水。</p>

未發新芽。  
建議：冬季天氣乾燥須注意土壤保水。

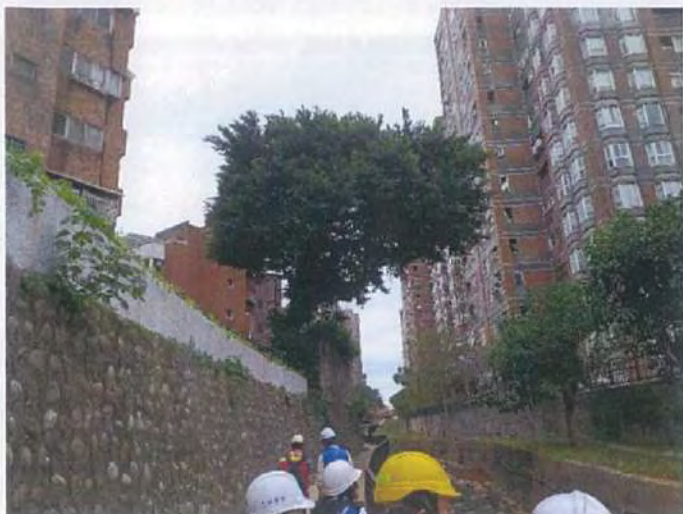
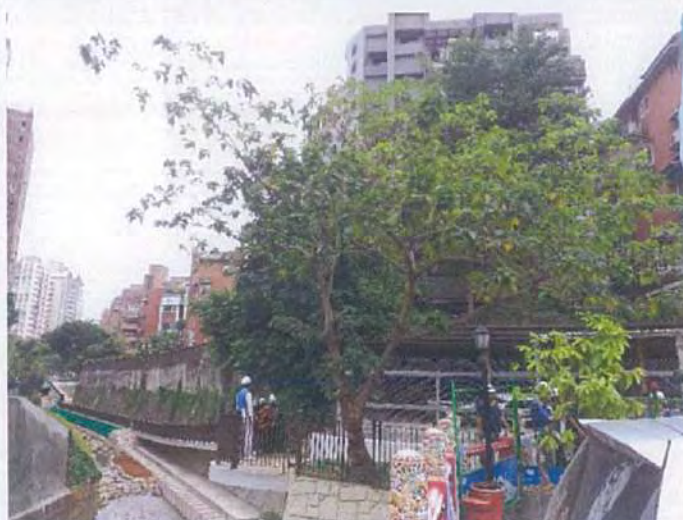
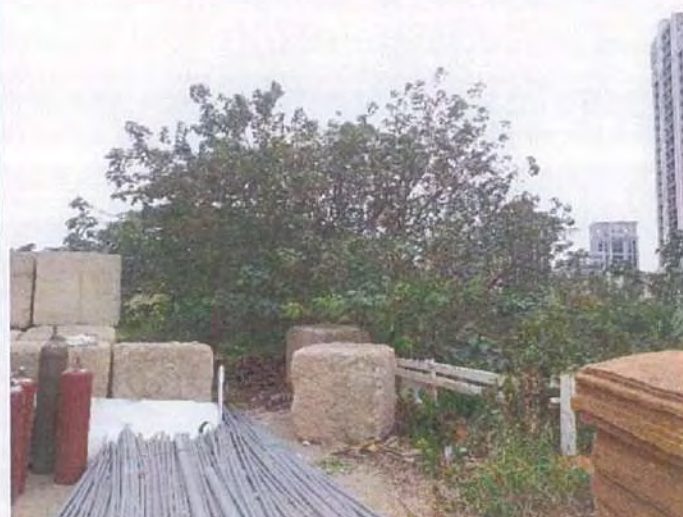
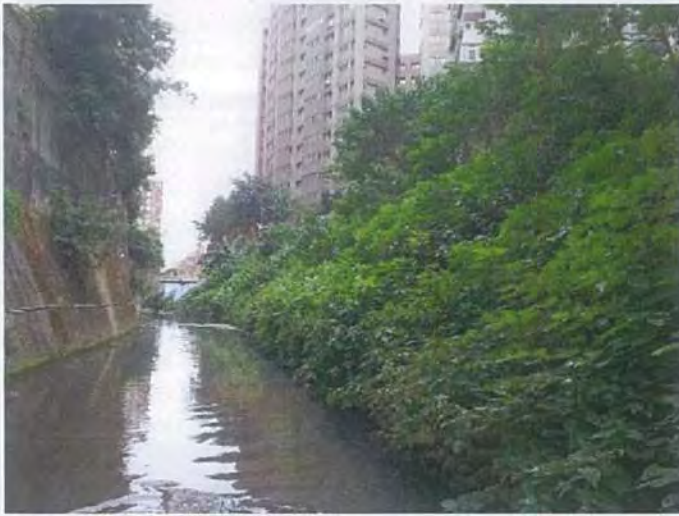
2. 三株保全樹木皆生長良好，米羅大地後方高灘地尚未動工，目前保全對象及保全區域皆無異常狀況，請持續保持。

2. 工程將持續保持。

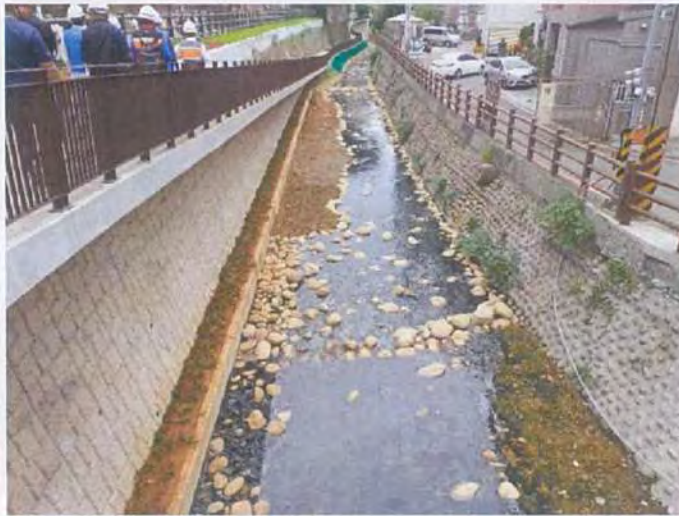
3. 工區河道水質現況不佳，有異味，根據工程單位水質檢測結果，污染因子主要為磷含量過高。  
建議：水生植物可考慮種植鴨跖草、香附子、水芹菜、空心菜等降解磷能力高的植物，可參考上方列表。

3. 水質問題目前持續改善中，相關植栽種植可納入後續參考。

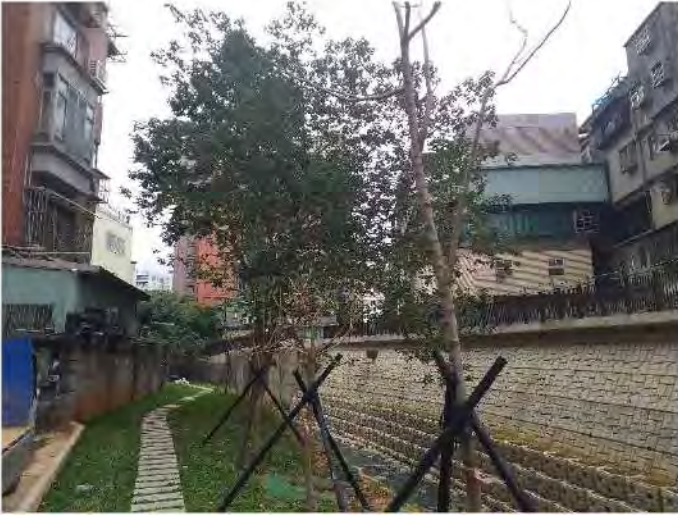
<p>1. 工區最上游處左岸的植生槽因附近排水管線而時常積水，植栽難以生長，並且容易孳生蚊蟲。 建議：常積水處建議可將部分土壤置換為卵石、碎石，加速水分滲漏。</p>		<p>1. 目前主要管線排水位置之上排植生槽，已有採碎石填充內部使用，其餘些微排水及積水部分尚須與設計討論整體一致性，確認後再行置換。</p>

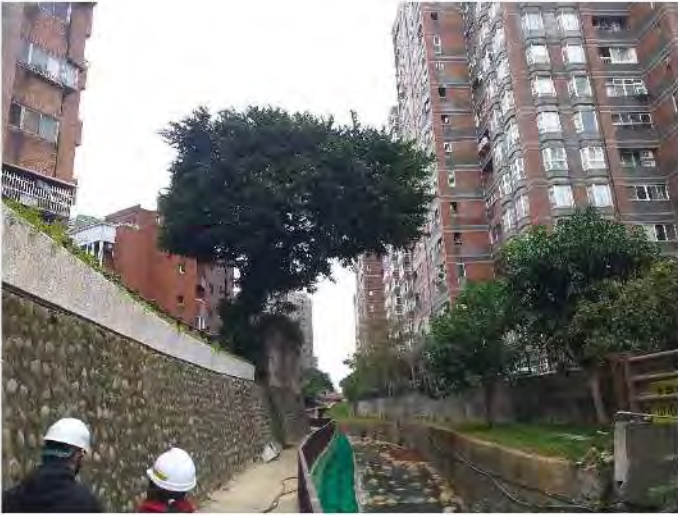
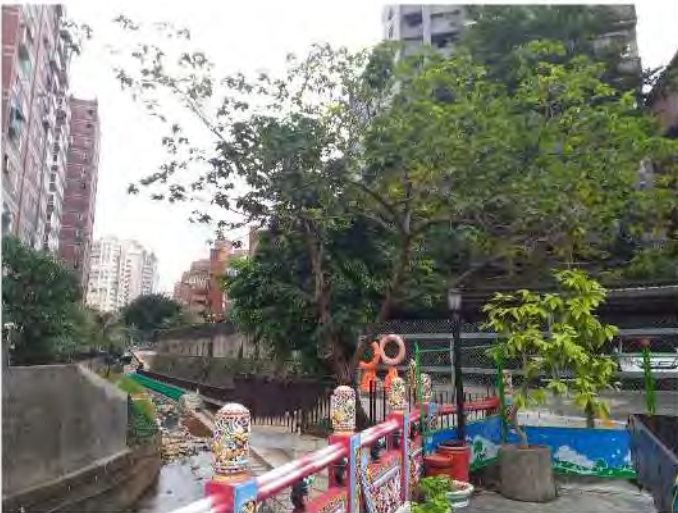
2. 巡檢步道及植生槽之新植喬木、灌木、草皮、爬藤植物等，生長情況尚可，注意持續維護。

2. 工程持續保持維護。

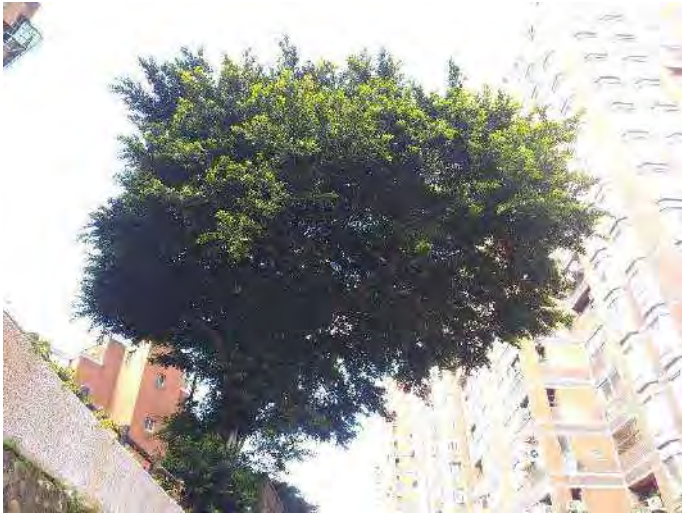
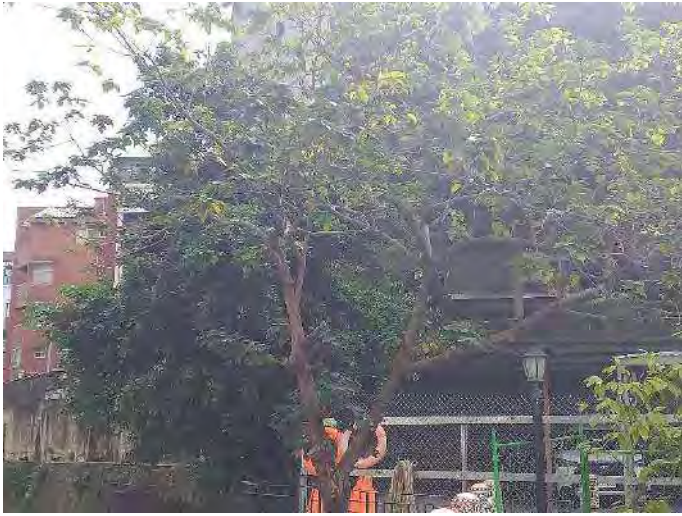
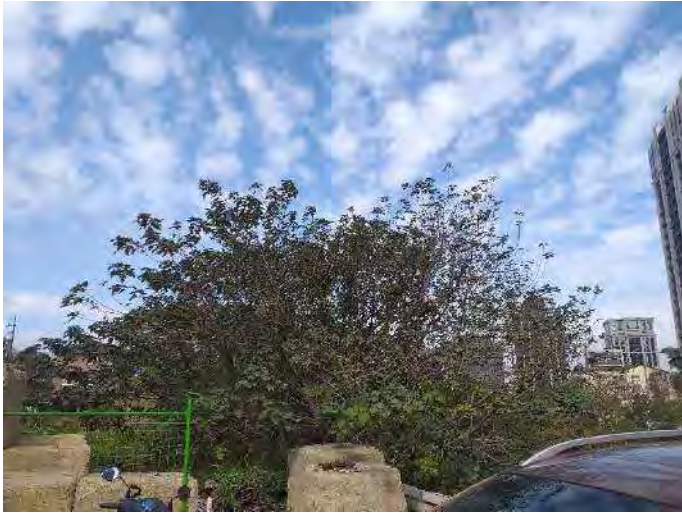
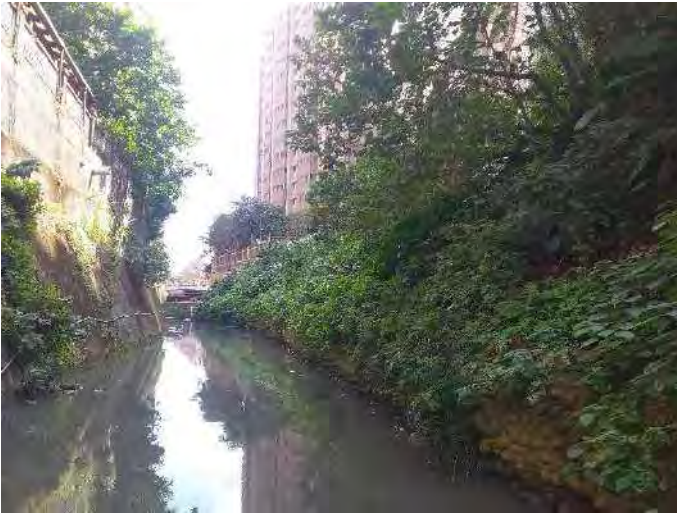
2. 保全樹木皆生長良好，米羅大地後方高灘地尚未動工，目前保全對象及保全區域皆無異常狀況，請持續保持。

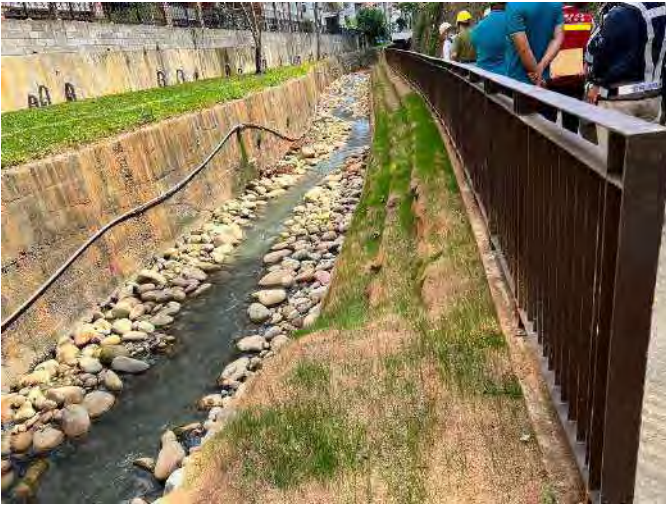
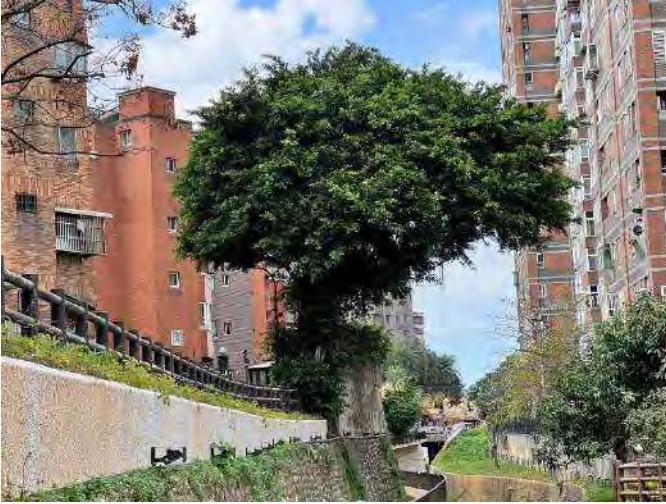
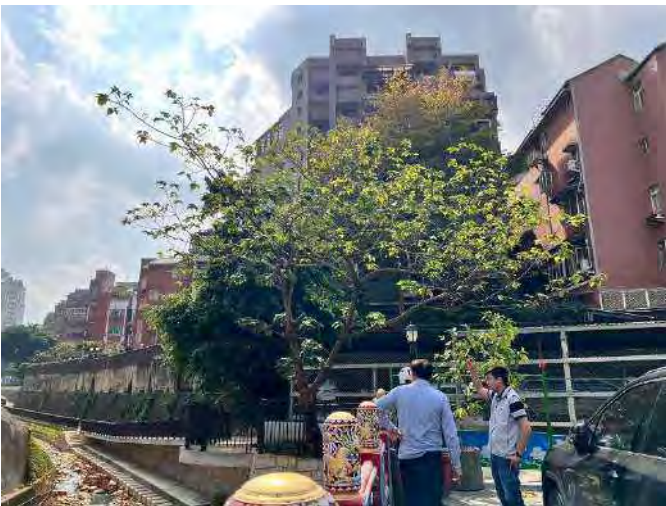
1. 天祥六街上游、莊敬路一段上游之巡檢步道及植生槽新植喬木、灌木、草皮、爬藤植物等，生長情況尚可，植生槽及護岸噴植草籽已陸續發芽，請注意持續澆灌維護；另水質改善方案採用微氣泡機及用卵塊石收窄河道、增加水深及流速等方式略見成效，後續持續觀測水質改善情形。

1. 上游段持續保持、觀察生長情況。

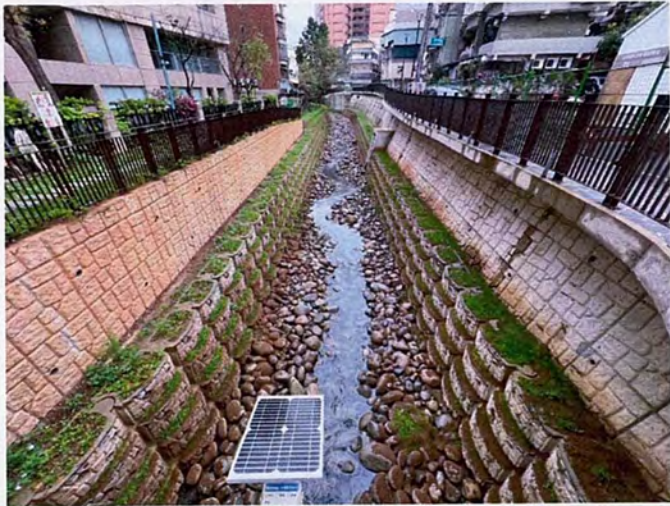
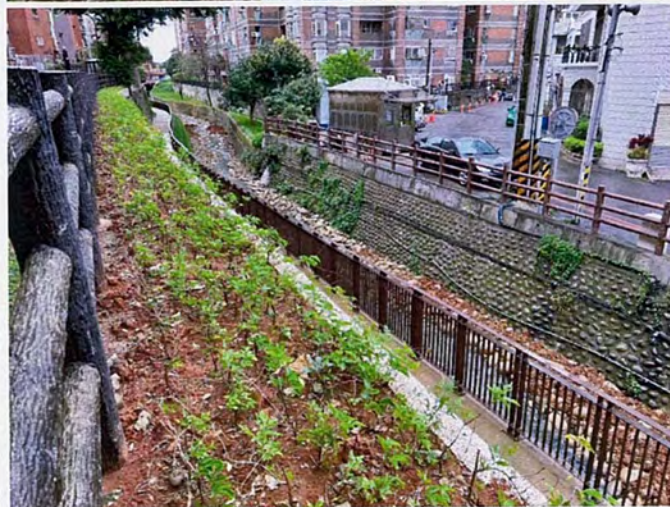
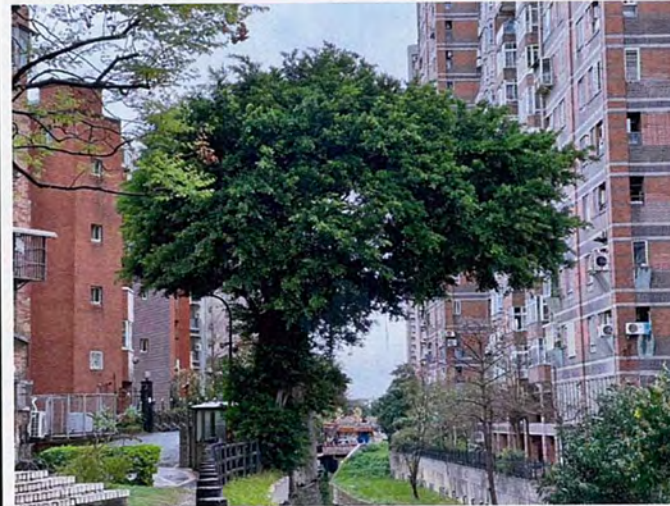
1. 天祥六街上游、莊敬路一段上游之巡檢步道及植生槽新植喬木、灌木、草皮、爬藤植物等，生長情況良好，植生槽及護岸噴植草籽已發芽並覆蓋原有裸露土表，請注意持續澆灌維護；另水質改善方案目測與前次相同，後續持續觀測水質改善情形。

1. 工程持續保持維護。

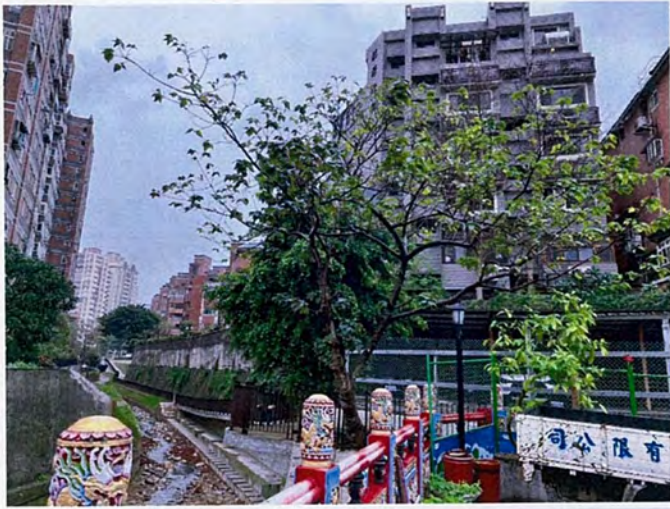
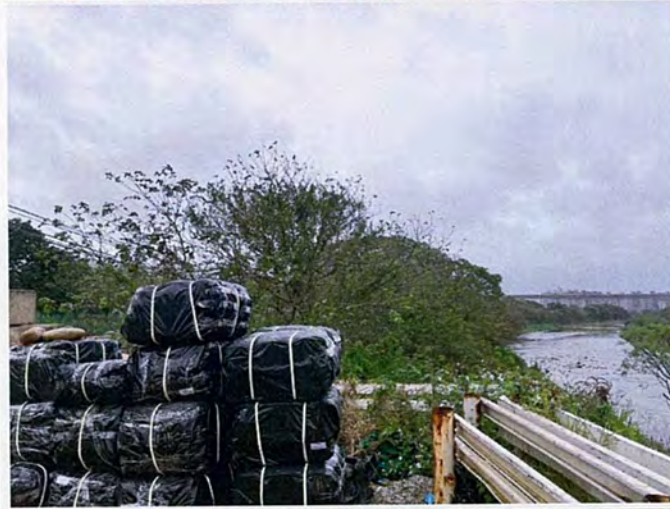
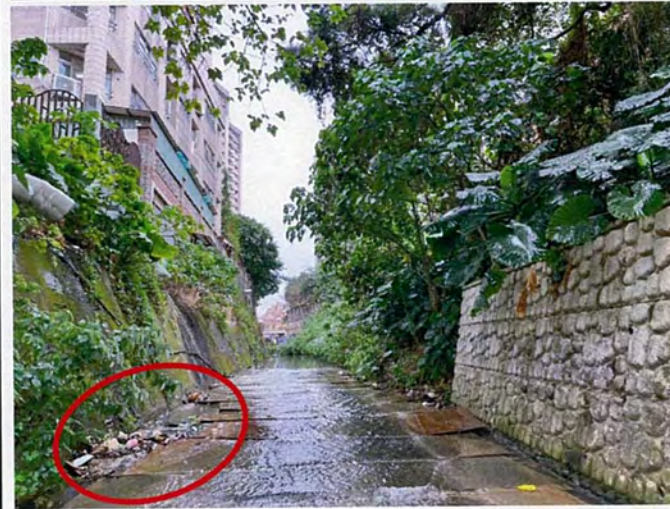
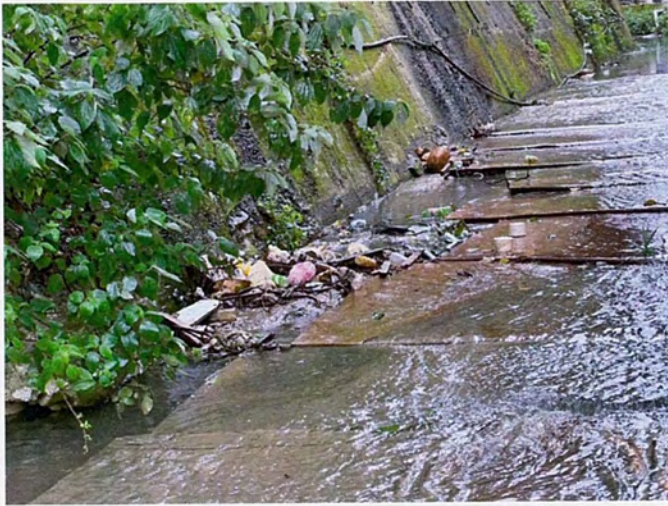
2. 保全樹木皆生長良好，米羅大地後方高灘地尚未動工，目前保全對象及保全區域皆無異常狀況，請持續保持，唯豐田大郡幼兒園下方河道常有垃圾堆積，請定期派員清除。

2. 樹木保全對象及保全區域持續維護原有生長狀態，另河道堆積垃圾將於後續該區域施作時一併整理維護。
