桃園區下埔仔溪及菜堂排水綠廊-環境改善計畫-同安綠水巷工程生態檢核表

C-01 施工階段現場勘查紀錄表

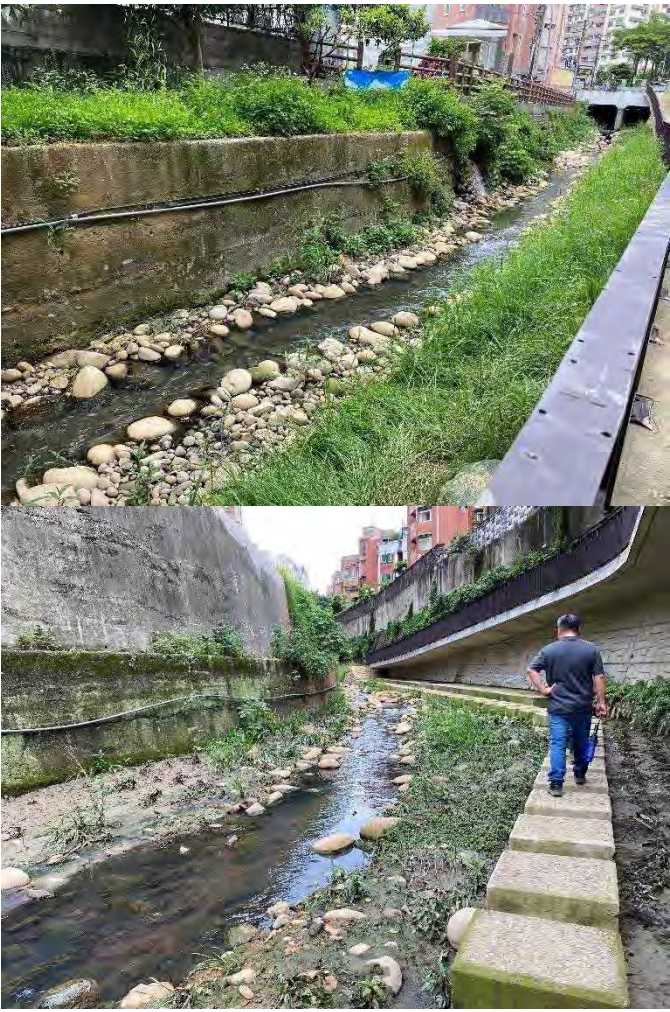
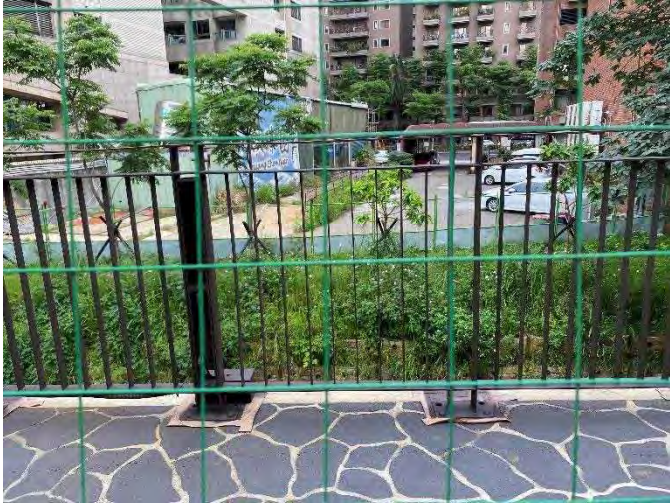
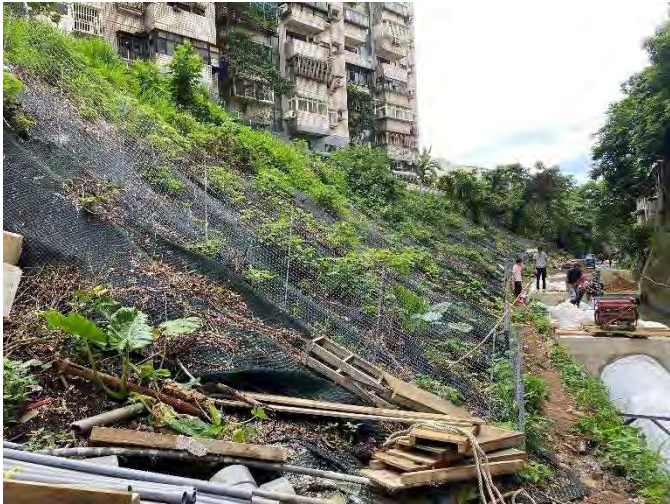
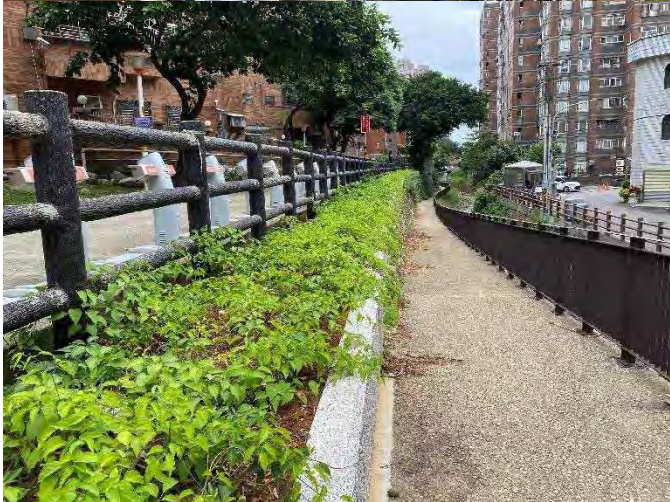
1. 天祥六街及莊敬路一段上游之植生生長狀況及覆蓋度良好，大部分為草花及藤本植物覆蓋護岸，零星喬木小樹著生於護岸上，新植之水生植物經大水沖刷後枯萎，現已有當地土壤種子庫之植生長出之演替現象。

建議：為了加速河道自然演替使植被覆蓋率增加，可先噴灑原生種混和草籽加速演替，待汛期後評估棲地狀況，再種植適合之水生植物。

1. 持續觀察河道內植生生長情況，後續另與設計單位討論草籽噴灑範圍。

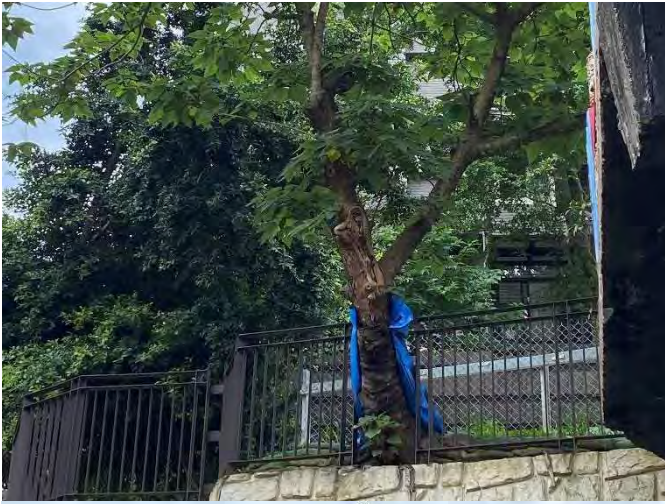
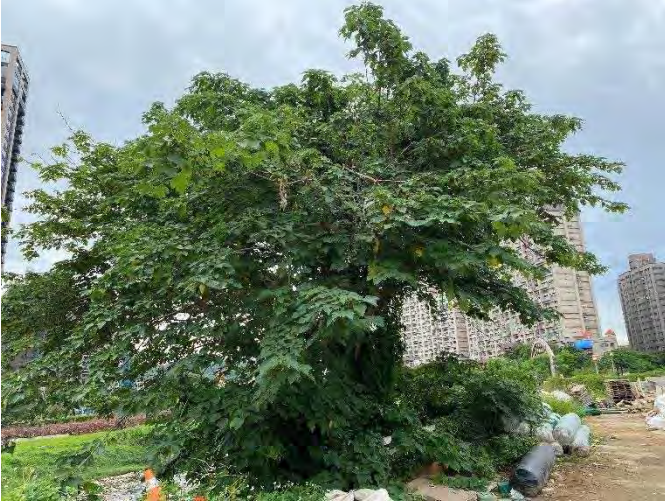
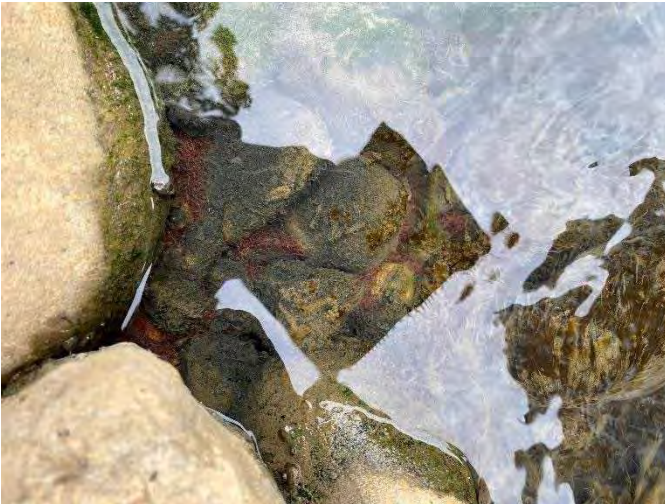
2. 米羅大地後方高灘地已施作動工，但有架設圍網及尼龍布以防受工程擾動及減緩雨水沖刷，其上已有自然生長的草本集零星木本小樹；其他保全樹木亦保護良好，無異狀。  
建議：請繼續保持。

2. 後續持續觀察保全對象並保持現況。
