社子溪月眉橋下游至慈恩橋右岸護岸治理工程(含慈恩橋改建)

施工階段生態保育/友善措施自主檢查表

表號：__ 檢查日期：112 / 04 / 17 施工進度:48% 預定完工日期：112.10.20

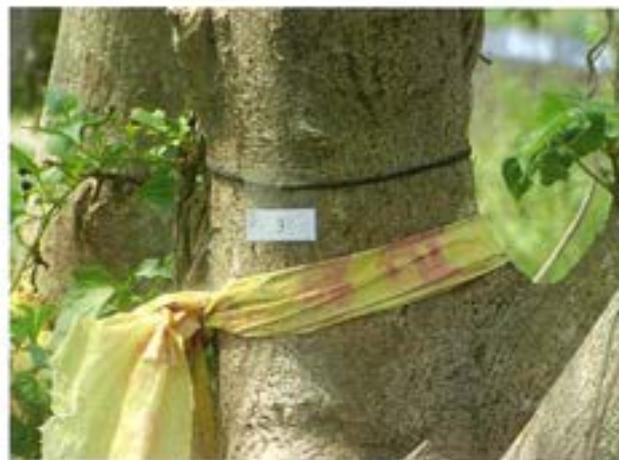
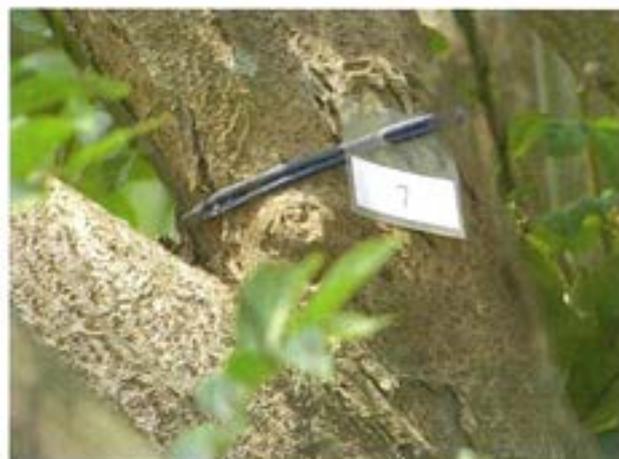
個別樹木標誌特寫近照(01, 02, 03, 07, 10)

PS. 該區部分樹木因角度問題未拍攝到號碼標牌，但該區域全部應保留原地保留樹木(01-20)，全數保全良好。

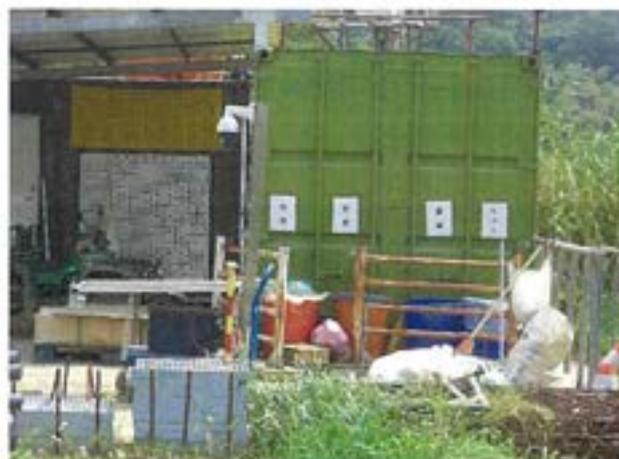
目前工區範圍內材料及廢棄物皆依規定堆置；工區環境整潔，無垃圾隨意棄置之情形。

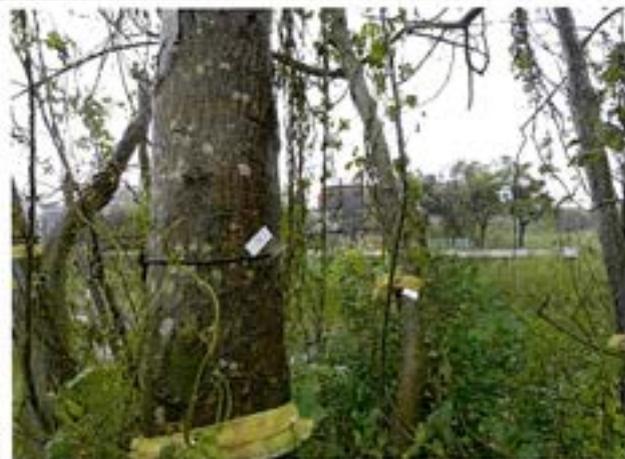
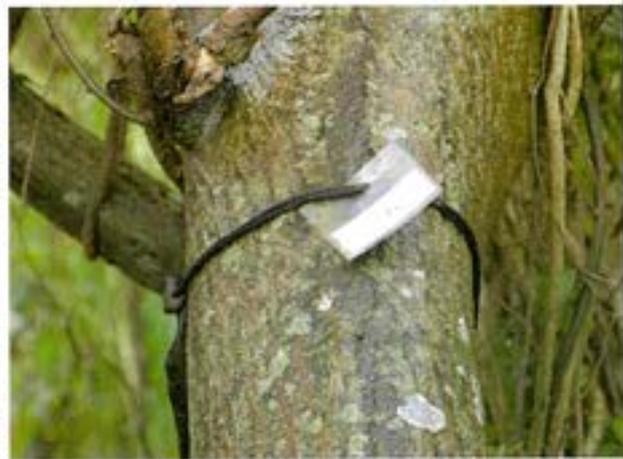
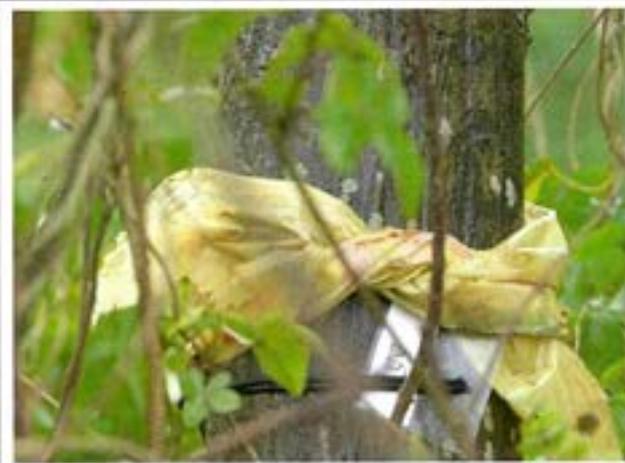
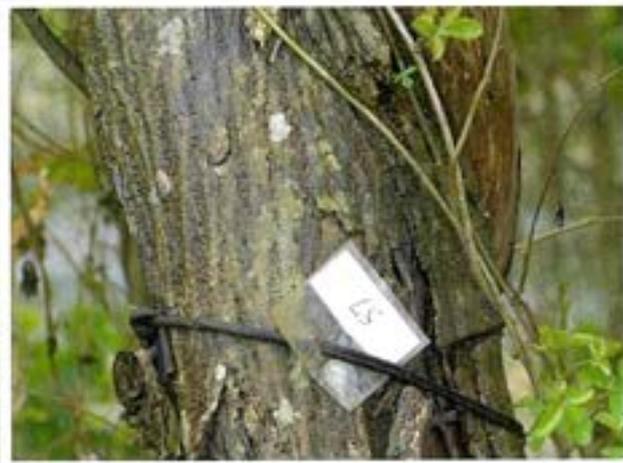
月眉橋下游保留植群環境照(樹木編號 051-071)

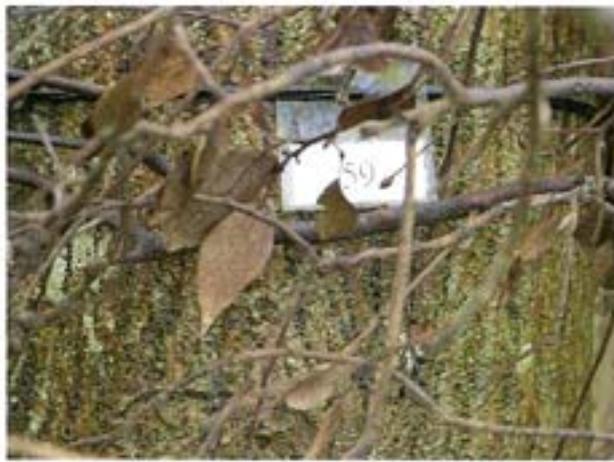
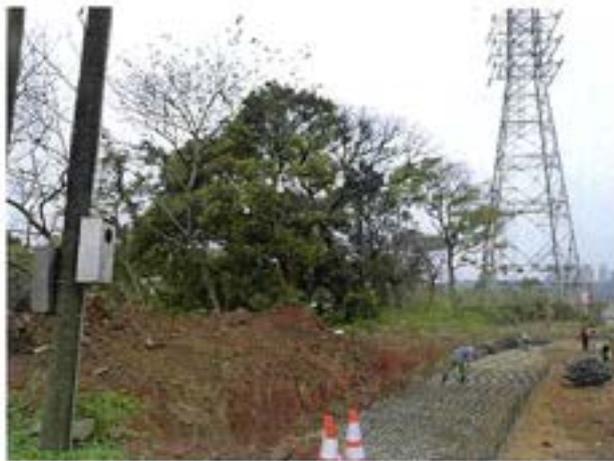
個別樹木標誌特寫近照(51, 52, 55, 56, 57, 59)

PS. 該區部分樹木因角度問題未拍攝到號碼標牌，但該區域全部應保留原地保留樹木(51-70)，全數保全良好。

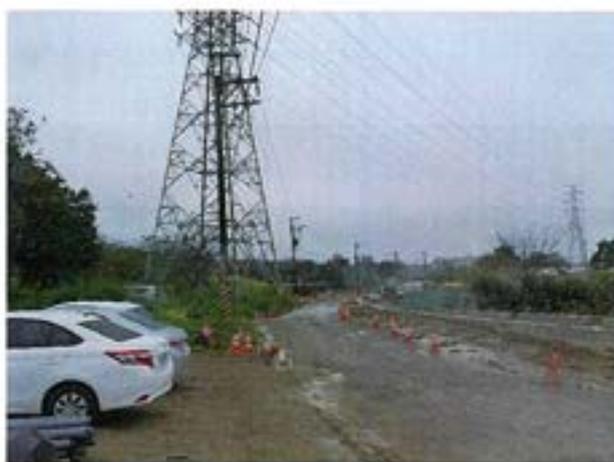
目前工區範圍內材料及廢棄物皆依規定堆置；工區環境整潔，無垃圾隨意棄置之情形。

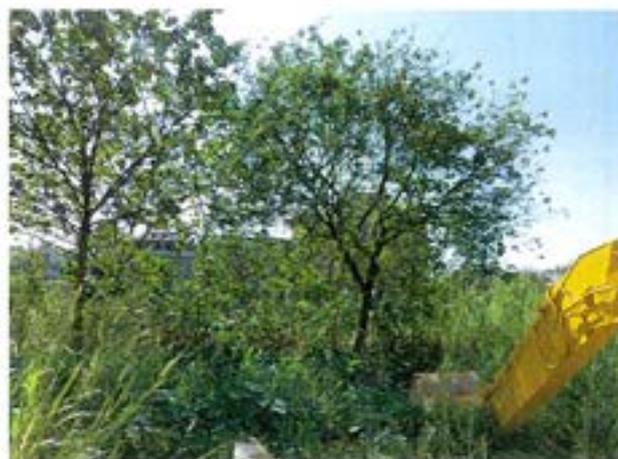
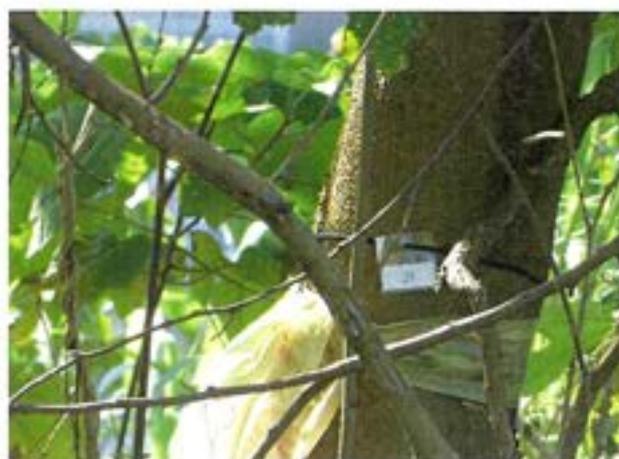
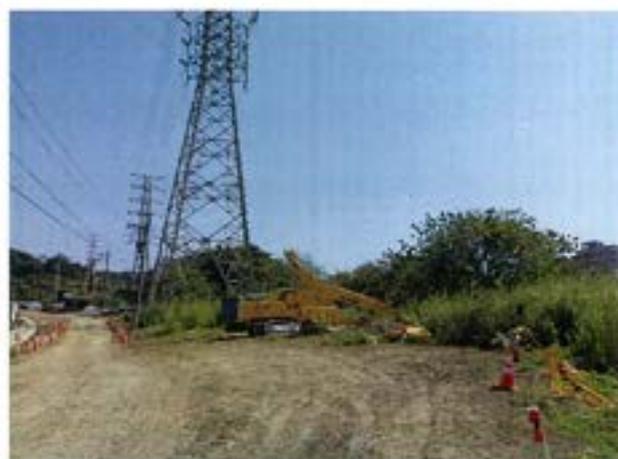
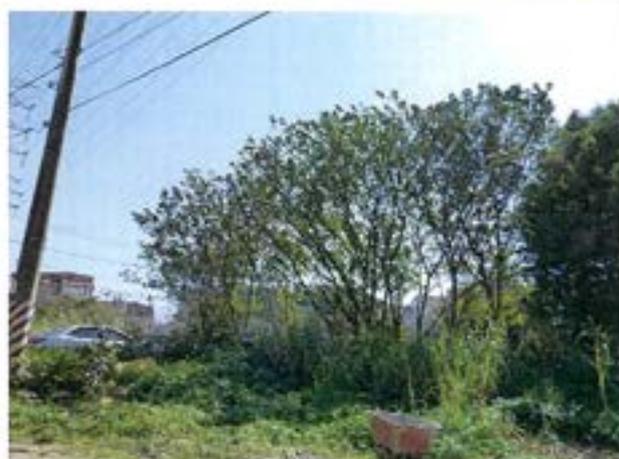
個別樹木標誌特寫近照(19, 20, 28)

PS. 該區部分樹木因角度問題未拍攝到號碼標牌，但該區域全部應保留原地保留樹木(10-28)，全數保全良好。

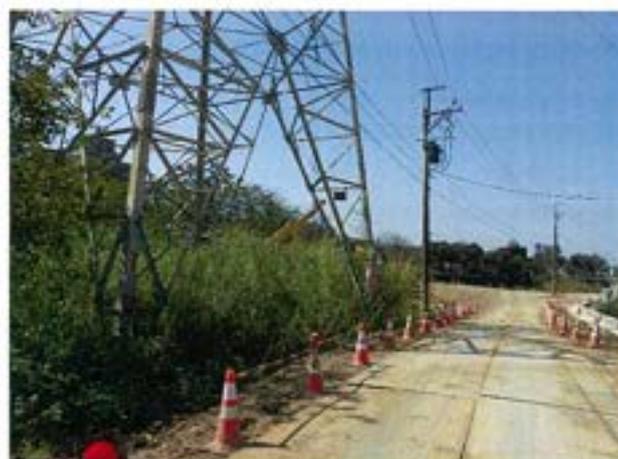
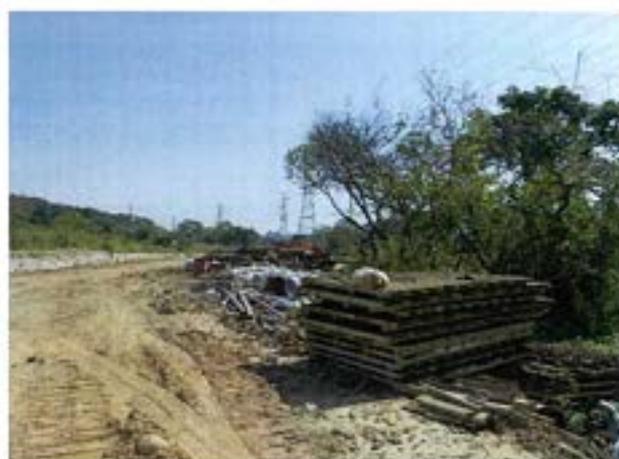
目前工區範圍內材料及廢棄物皆依規定堆置；工區環境整潔，無垃圾隨意棄置之情形。

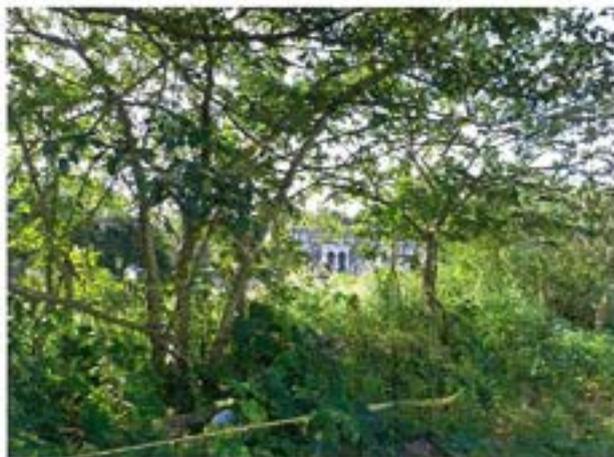
個別樹木標誌特寫近照(01, 03, 05, 09, 10, 19, 20)

PS. 該區部分樹木因角度問題未拍攝到號碼標牌，但該區域全部應保留原地保留樹木(01-20)，全數保全良好。

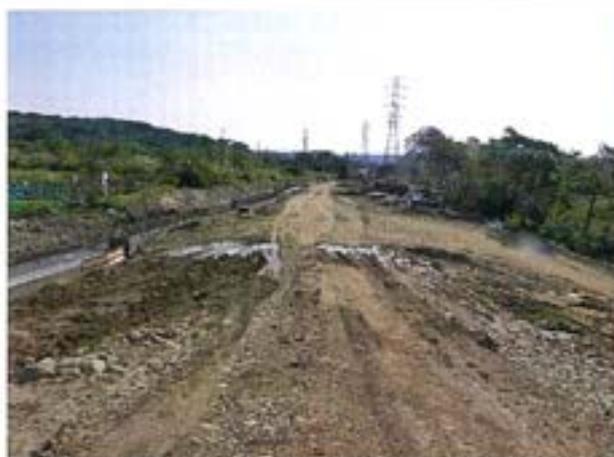
目前工區範圍內材料及廢棄物皆依規定堆置；工區環境整潔，無垃圾隨意棄置之情形。

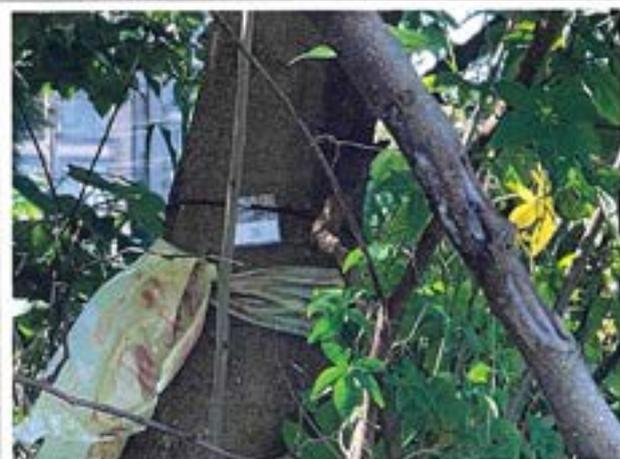
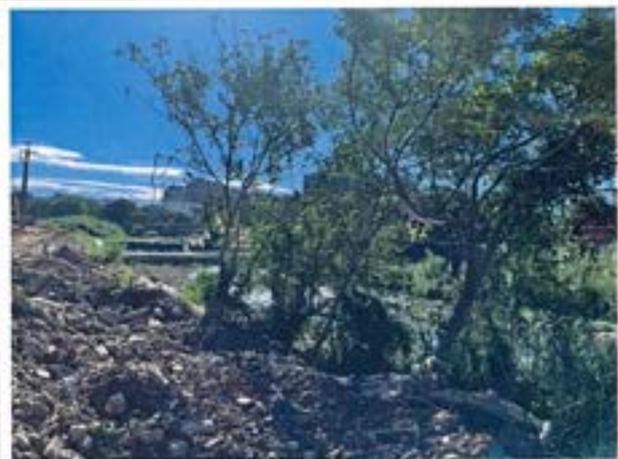
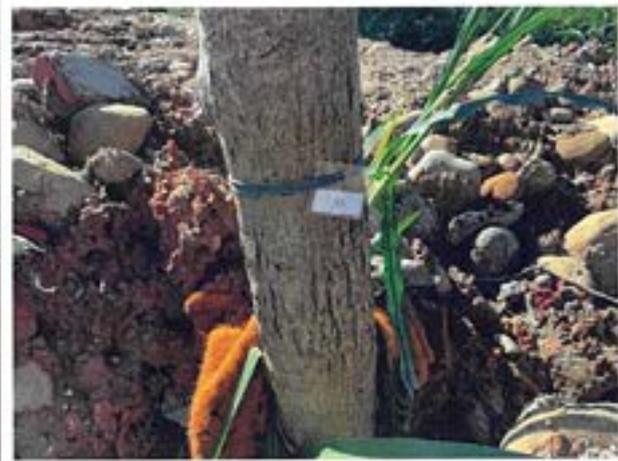
月眉橋下游保留植群環境照(樹木編號 28-59)

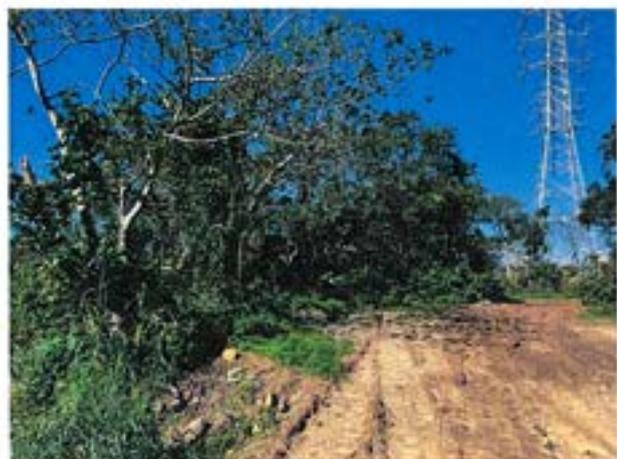
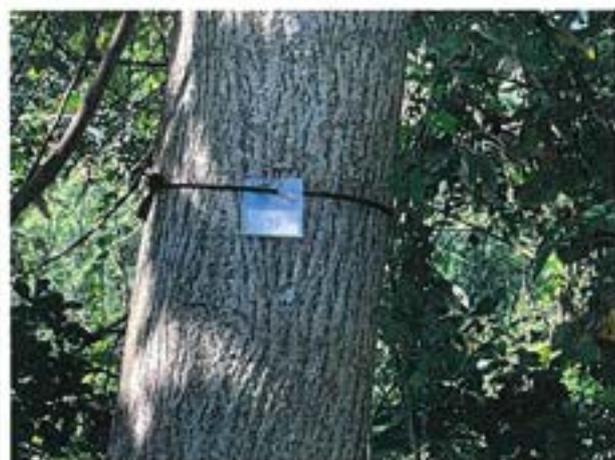
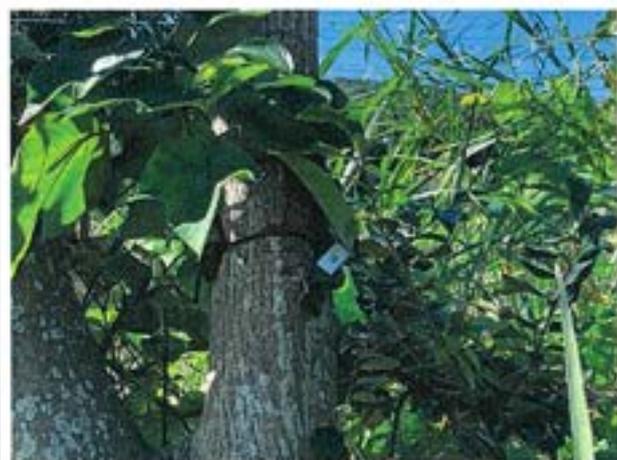
個別樹木標誌特寫近照(28, 34, 35, 39, 44, 59)

PS. 該區部分樹木因角度問題未拍攝到號碼標牌，但該區域全部應保留原地保留樹木(28-59)，全數保全良好。

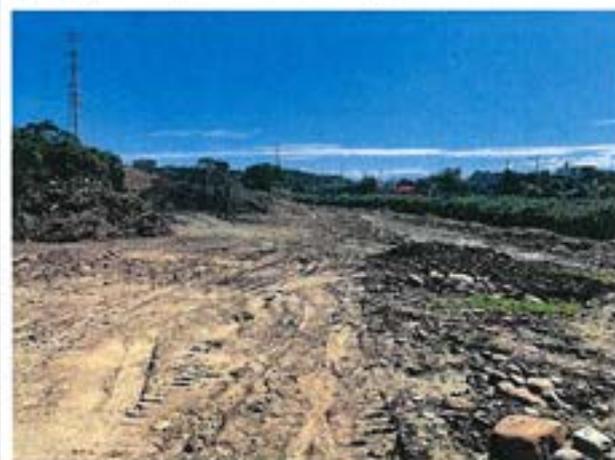
目前工區範圍內材料及廢棄物皆依規定堆置；工區環境整潔，無垃圾隨意棄置之情形。

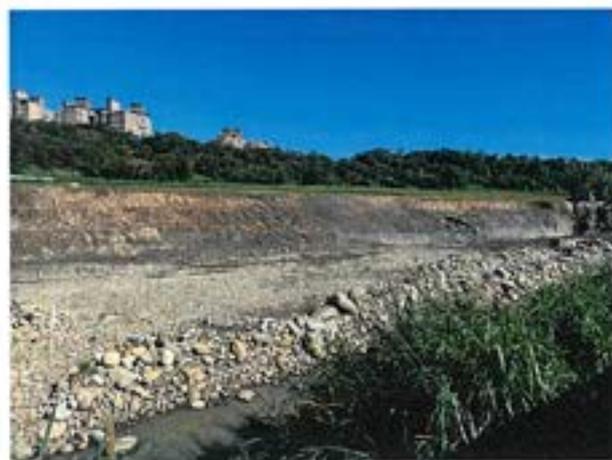
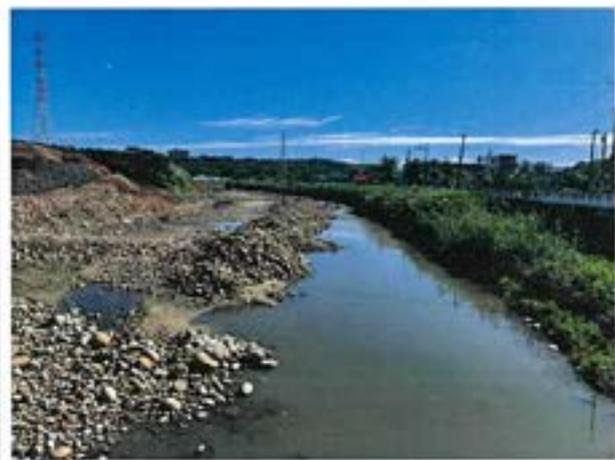
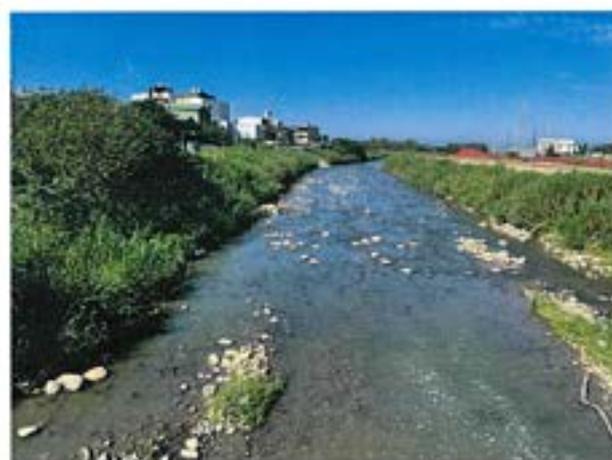
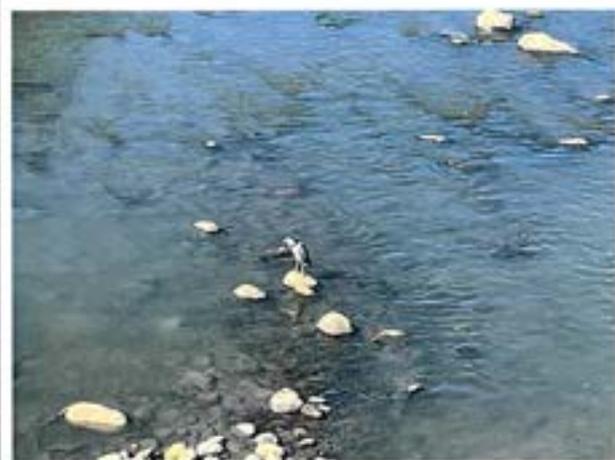
工區前段上游地區水質正常清澈；中段施工便道與河道阻隔較完善，水質受濁度影響較輕微；下游河道水質仍暫時受到濁度影響，但情形比前次現勘有明顯改善，建議持續調整便道及機具進出路線，加寬與河道之緩衝距離。

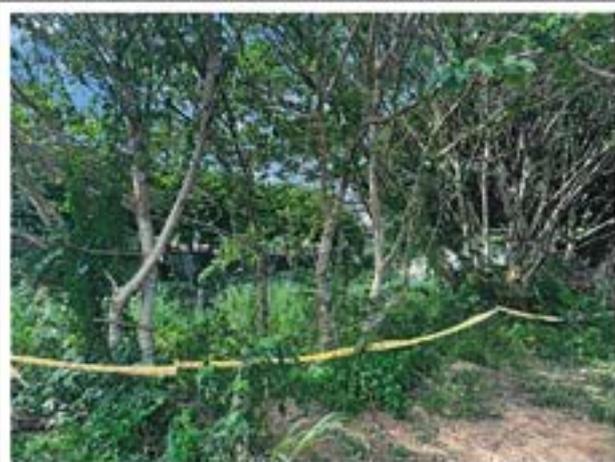
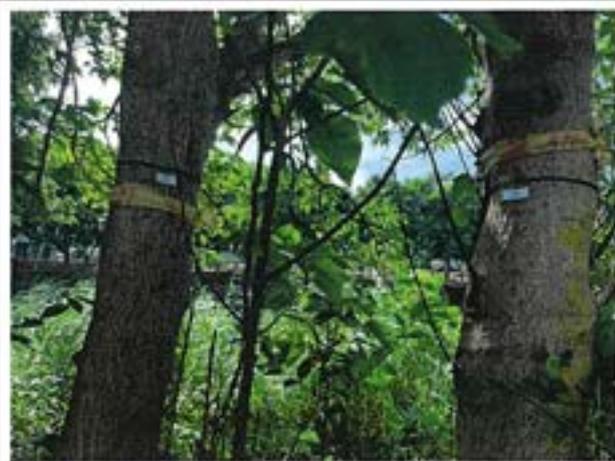
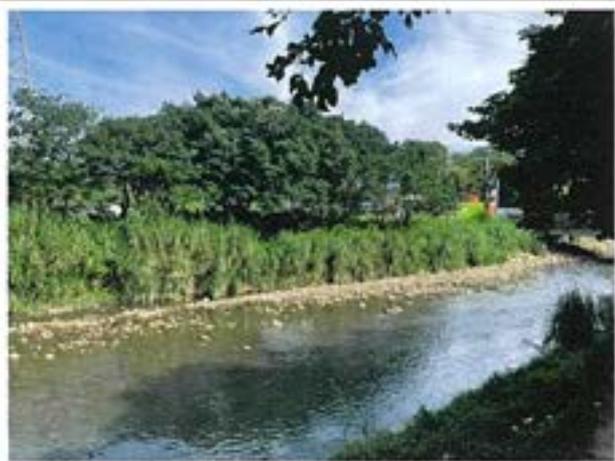
月眉橋下游保留植群環境照(樹木編號 01-24)

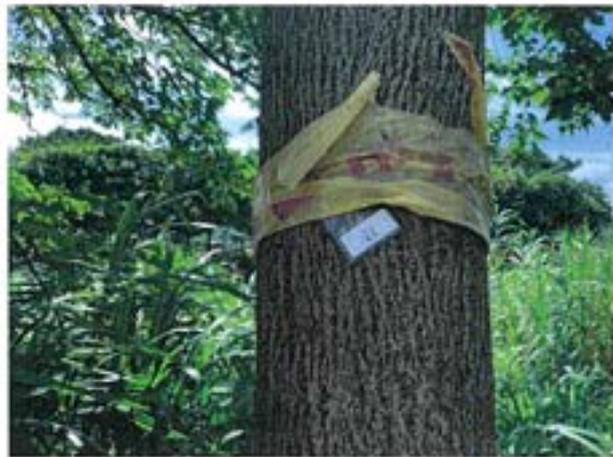
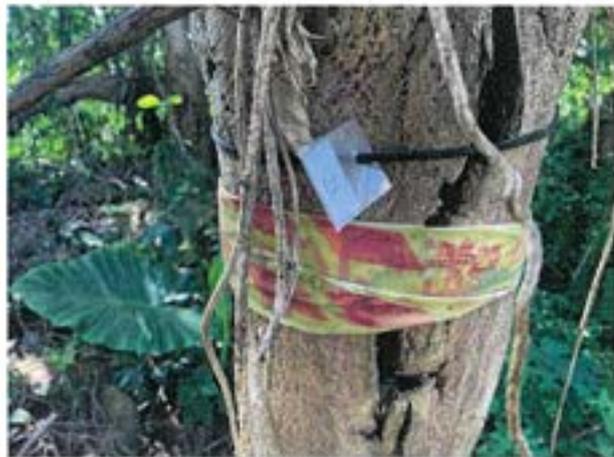
個別樹木標誌特寫近照(19, 20, 21, 23)

PS. 該區部分樹木因角度問題未拍攝到號碼標牌，但該區域全部應保留原地保留樹木(01-23)，全數保全良好。

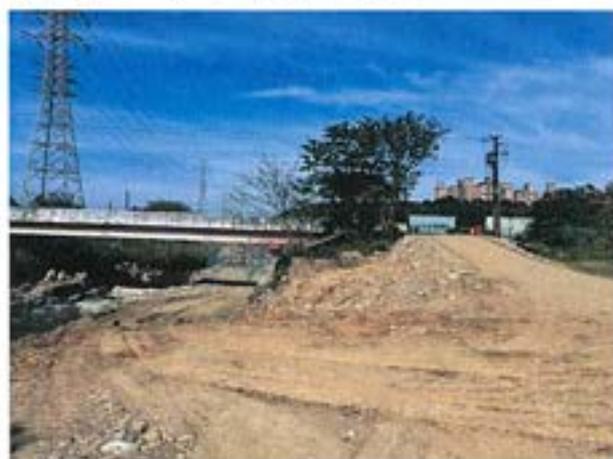
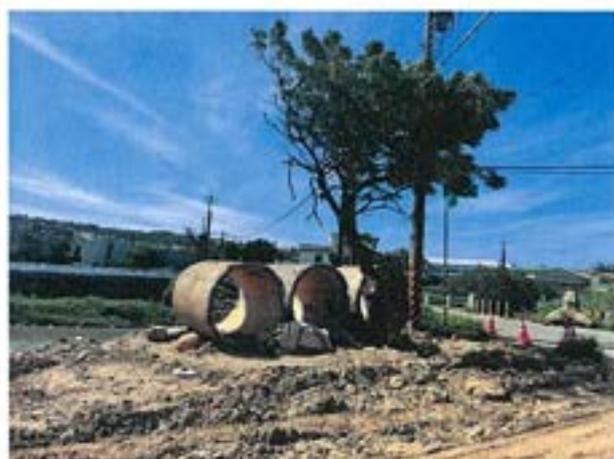
目前工區範圍內材料及廢棄物皆依規定堆置；工區環境整潔，無垃圾隨意棄置之情形。

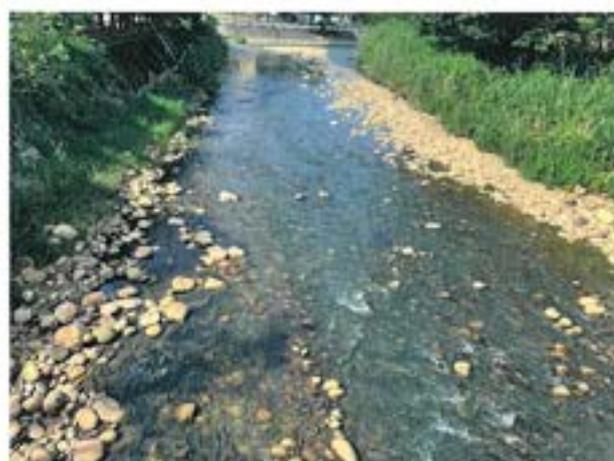
工區前段上游地區水質正常清澈，夜鷺及成群吳郭魚出沒；中段施工便道與河道阻隔較完善，水質受濁度影響較輕微；下游河道水質仍暫時受到濁度影響，但情形比前次現勘稍微改善，建議持續調整便道及機具進出路線，加寬與河道之緩衝距離。

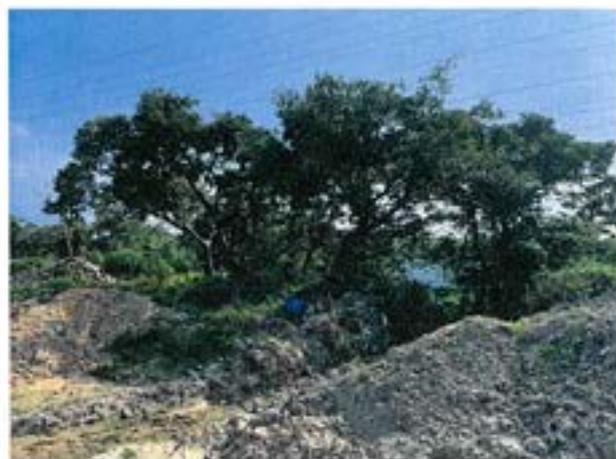
個別樹木標誌特寫近照(108, 115, 121, 134)

PS. 該區部分樹木因角度問題未拍攝到號碼標牌，但該區域全部應保留原地保留樹木(108-134)，全數保全良好。

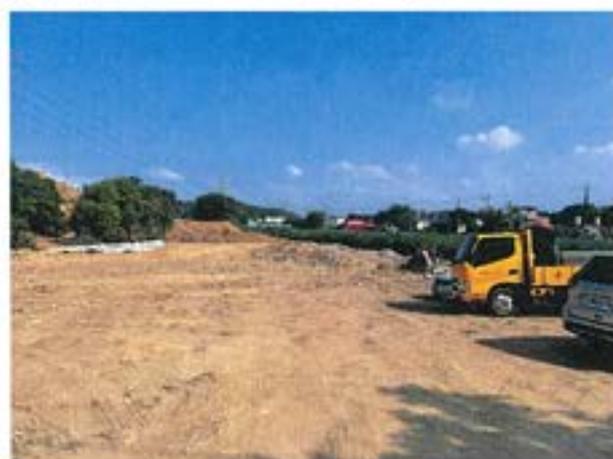
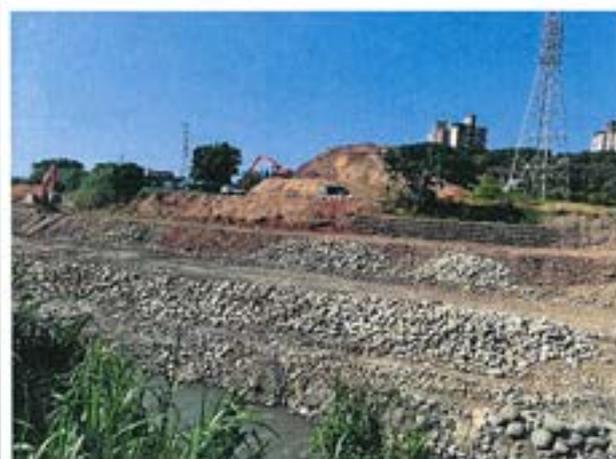
目前工區範圍內材料及廢棄物皆依規定堆置；工區環境整潔，無垃圾隨意棄置之情形。

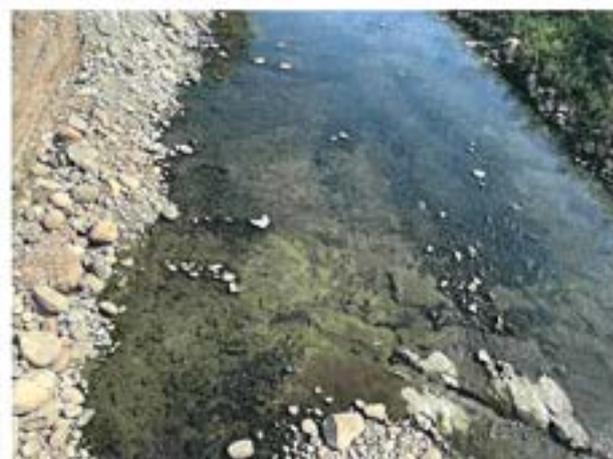
工區前段上游地區水質正常清澈，成群吳郭魚出沒；下游河道水質暫時受到濁度影響，建議調整便道及機具進出路線，加寬與河道之緩衝距離；下游河道仍有數隻夜鷺活動。
