公共工程生態檢核自評表

工程基本資料	工程名稱	桃園市八德區大滯洪池工程	設計單位	中興工程顧問股份有限公司
	工程期程	2020/03/09~2023/01/27	監造廠商	中興工程顧問股份有限公司
	主辦機關	桃園市政府水務局	營造廠商	良記營造有限公司
	基地位置	地點：桃園市八德區 TWD97 座標 X:281494.65 Y:2761003.36	工程經費	227,946,000
	工程目的			
	工程類型	<input type="checkbox"/> 交通、 <input type="checkbox"/> 港灣、 <input checked="" type="checkbox"/> 水利、 <input type="checkbox"/> 環保、 <input type="checkbox"/> 水土保持、 <input checked="" type="checkbox"/> 景觀、 <input checked="" type="checkbox"/> 步道、 <input type="checkbox"/> 建築、 <input type="checkbox"/> 其他		
	工程概要	濕式滯洪池(滯洪量 15 萬噸)，管理中心，環湖步道，景觀綠美化工程		
	預期效益	保護人民生命財產安全，減少八德區淹水問題		
階段	檢核項目	評估內容	檢核事項	
工程計畫核定階段	提報核定期間： 年 月 日至 年 月 日			
	一、專業參與	生態背景人員	是否有生態背景人員參與，協助蒐集調查生態資料、評估生態衝擊、擬定生態保育原則？ <input type="checkbox"/> 是 <input checked="" type="checkbox"/> 否:生態團隊進入時間已為工程施工階段	
	二、生態資料蒐集調查	地理位置	區位： <input type="checkbox"/> 法定自然保護區 <input checked="" type="checkbox"/> 一般區 (法定自然保護區包含自然保留區、野生動物保護區、野生動物重要棲息環境、國家公園、國家自然公園、國有林自然保護區、國家重要濕地、海岸保護區...等。)

工程生態檢核表 施工階段附表

C-02 生態監測紀錄表

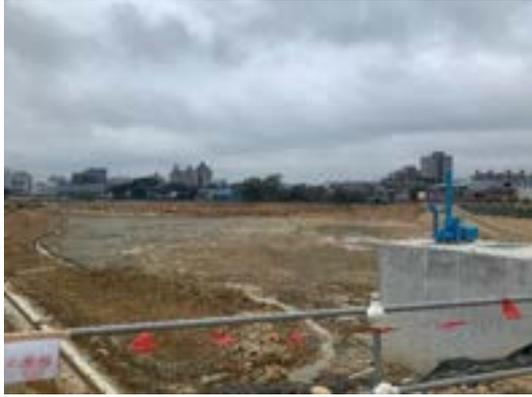
111.01.17/ 現勘照

3. 生態棲地環境評估				
<p>工程位置原為大湳水上樂園的水域環境，周圍與馬路、住宅區以及小面積農地及草地相接，屬於低度敏感且人為干擾高的地區，調查到的物種都屬普遍常見物種，水中生物多樣性不高，且水質為嚴重污染，現地勘查施工狀態池水被抽乾並整地，現勘觀察到一蒼鷺飛至工地中，附近農地及小面積草地棲息的鳥類會使用飲水，施工請注意避免泥沙流入農田造成污染，以及施工機具避免擾動農田。少數施工便道邊有禾本科等植物，發現有外來種小花蔓澤蘭，數量不多建議可以自行進行清除，滯洪池周圍邊坡使用漿砌石工法，綠美化植栽及水生植物建議種植的植生可以優先採用原生種，可參考林務局推薦的 106 種園藝及景觀用臺灣原生植物，因工地鄰近住宅區，建議暫時堆放的土方及施工便道可以蓋上防塵布或防塵網，避免砂石飛散影響周圍住戶。現勘觀察到砂石車出入皆有噴灑水清洗輪胎砂石才駛入馬路，值得肯定請繼續保持。</p>

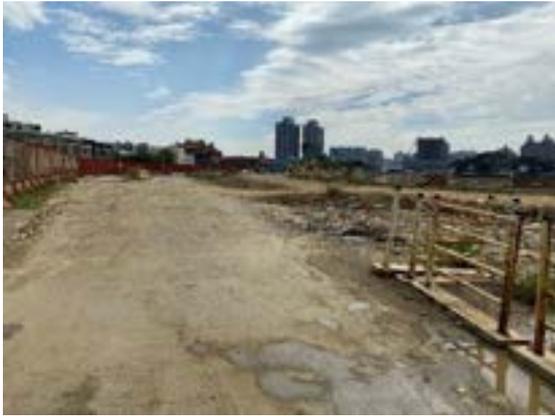
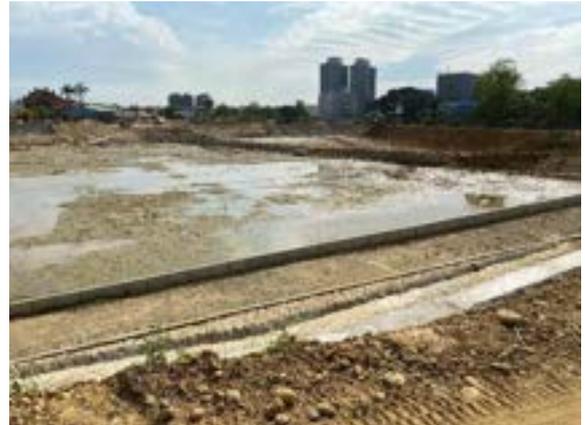
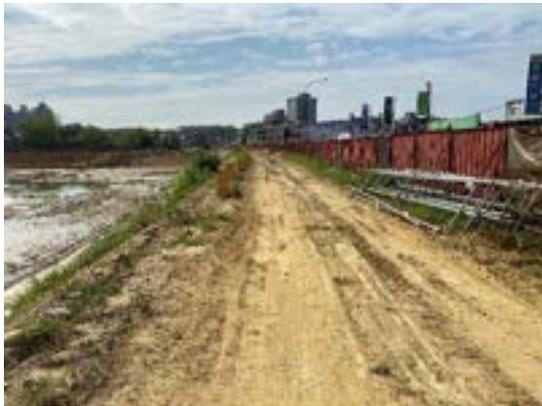
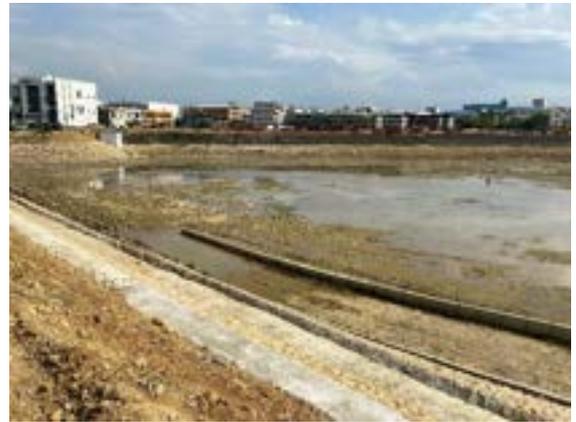
3. 生態棲地環境評估				
<p>現地滯洪池位置因施工水是抽乾狀態，有地下水與雨水形成積水，滯洪池內觀察到鷺科動物使用，燕子飛過，但因施工中，數量皆不多，水池周圍漿砌石上至步道範圍正試種草皮，觀察到麻雀常見綠地物種於施工便道旁草叢區，因施工將會建置一深一淺的滯洪池及喬木灌叢植栽，淺且面積較小的池會種植水生植物，預期鳥類與其他生物將可利用此棲地，建議新植植栽優先選用原生種植物，將有利於生物利用。</p> <p>原生種植物為長期與在地動物共同演化，比較適應當地的土壤特性、微氣候（包括溫度、降水量、日照、風壓等等）及其季節變化，對當地之病害及蟲害均具有相當的抗性或耐性，意即對當地環境的適應性較佳，並且在自然狀態下可以自行繁衍後代，因此植栽選擇適地的原生植物對周邊生態環境有較佳的效益。</p> <p>保全樹木榕樹群(5 棵)，因施工中未能接近，建議施工廠商以警示線距離 1~1.5 公尺圍繞，避免施工材料放至樹跟及樹幹上，修枝參考桃園市政府工務局【樹木植栽設計施工手冊】。</p>

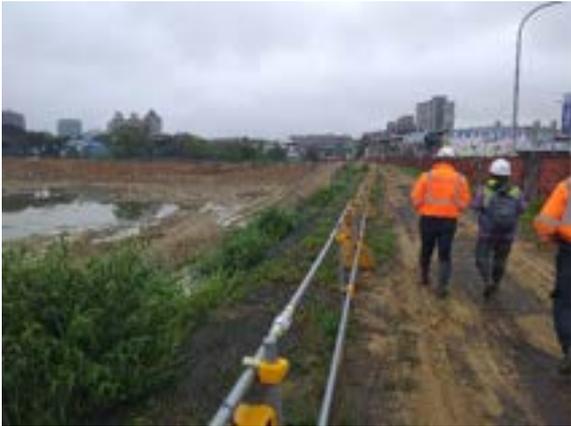
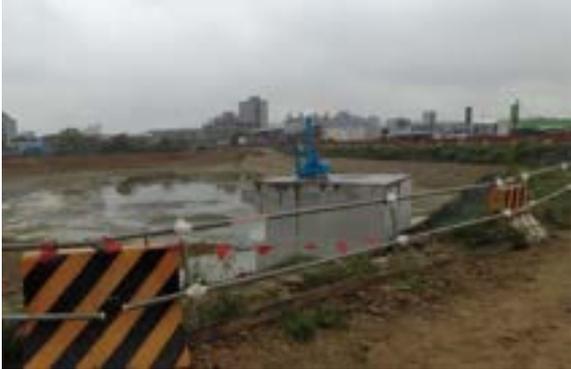
<p>1. 工區內無明顯生態異常情形, 植生生長情形與前次現勘相比更茂密。</p>

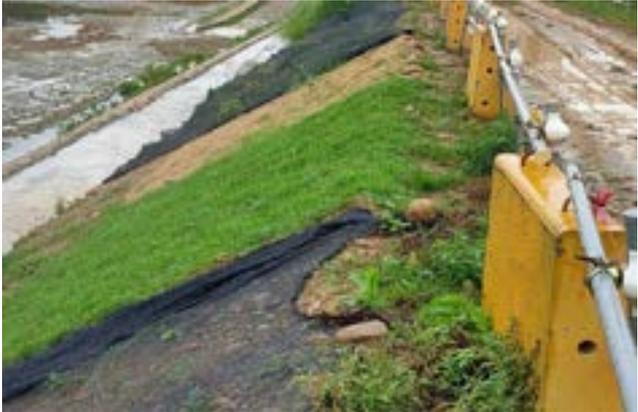
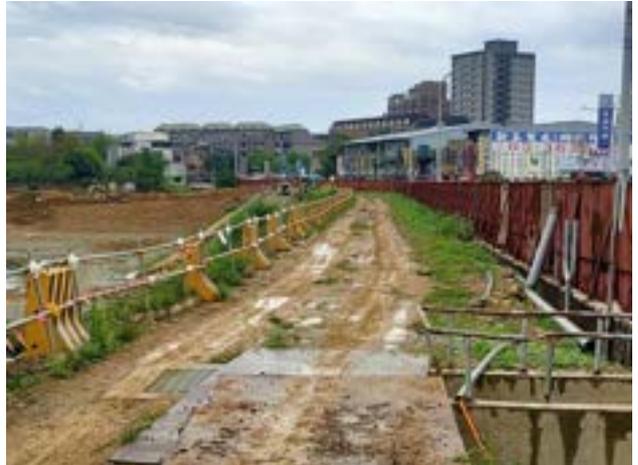
<p>1.工區內無明顯生態異常情形, 植生生長情形一切正常。</p>

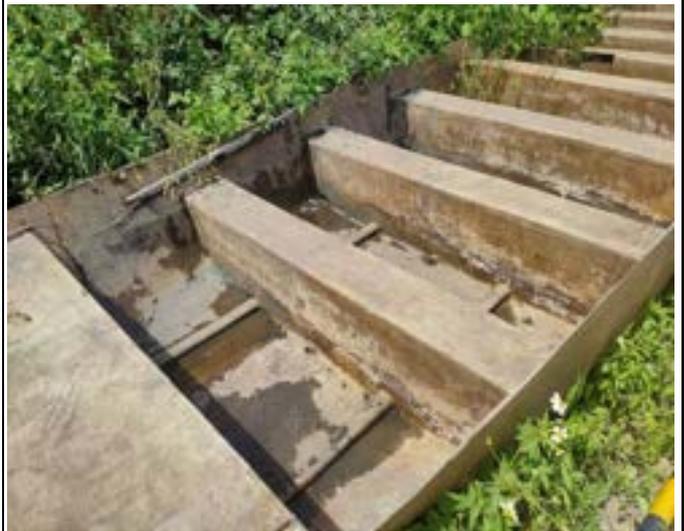
1. 工區內之龍舟有積水且有孳生。若龍舟無法倒放，應以帆布遮蓋，以防蚊蟲孳生。

1. 工區內之龍舟有積水，已清理乾淨。

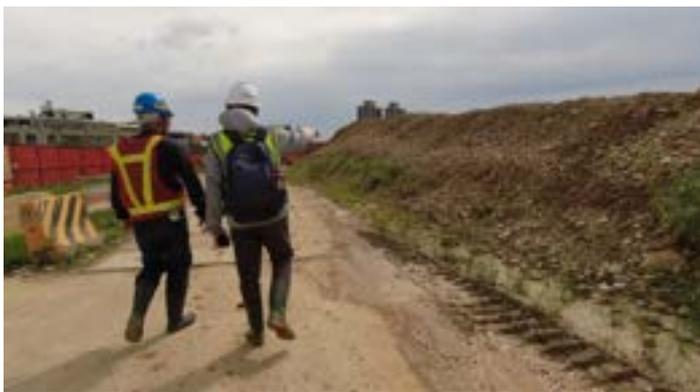
2. 工區內堆置之土方，經了解為近期內會回填之材料。若需長時間堆置仍需覆蓋防塵網，建請多加留意。

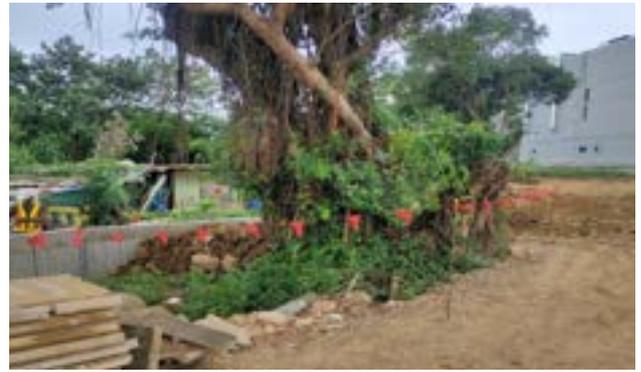
3. 保全樹木周圍已拉設警示帶，作為值得肯定，後續請確定現場施工車輛確實迴避保全樹木，注意施工重機具作業半徑與保全樹木距離避免損傷。

3. 保全樹木周圍已拉設警示帶，會隨時注意施工重機具作業半徑與保全樹木距離避免損傷。

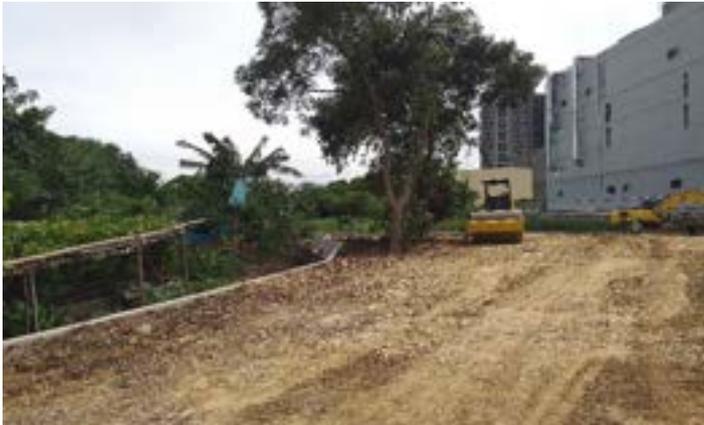
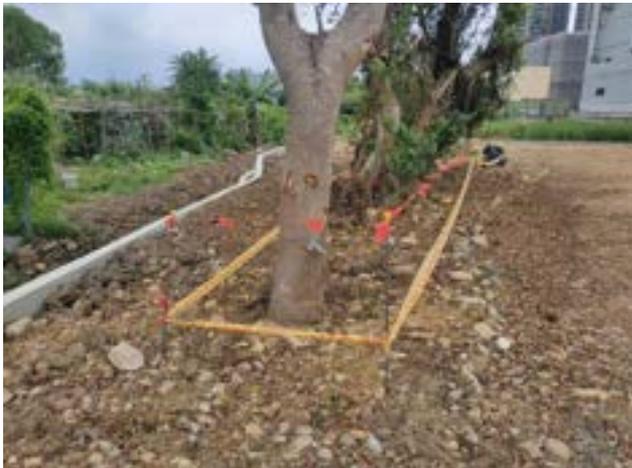
<p>2. 保全樹木旁因施作排水溝工程而移除警示帶，建議在保全樹木上綁警示帶並在易碰撞處包覆保護性包材，亦可用三角錐分隔保全樹木與車輛動線，避免大型機具不慎碰撞保全樹木。</p>		<p>2. 保全樹木旁因施作排水溝工程而移除警示帶，已復原綁警示帶，避免大型機具不慎碰撞保全樹木。</p>

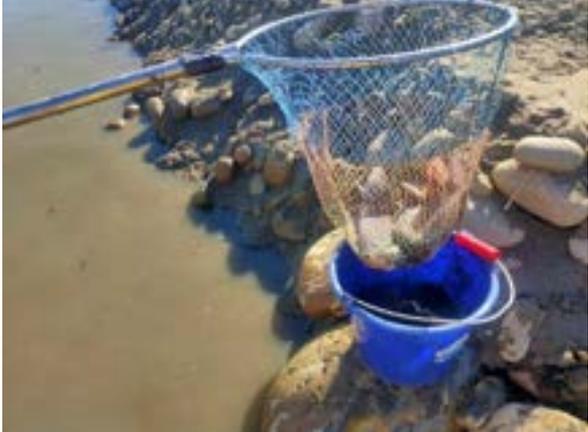
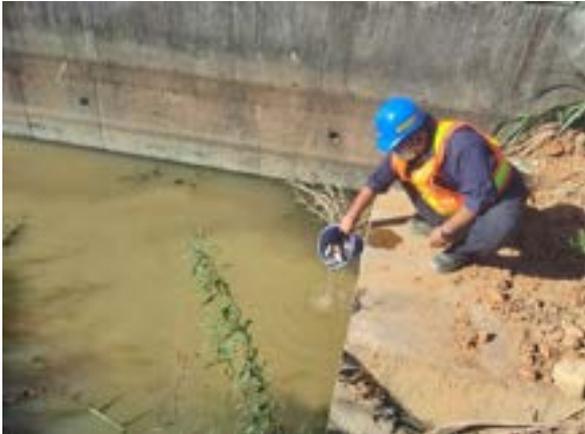
<p>1. 大雨造成周邊排水的魚類隨水流進入工區滯洪池，建議於抽水後移棲工區水窪內魚類至下游，避免因高溫缺氧導致魚類死亡，產生惡臭影響環境衛生。</p>

<p>1.大雨造成周邊排水的魚類隨水流進入工區滯洪池，已於抽水後移棲工區水窪內魚類至下游。</p>

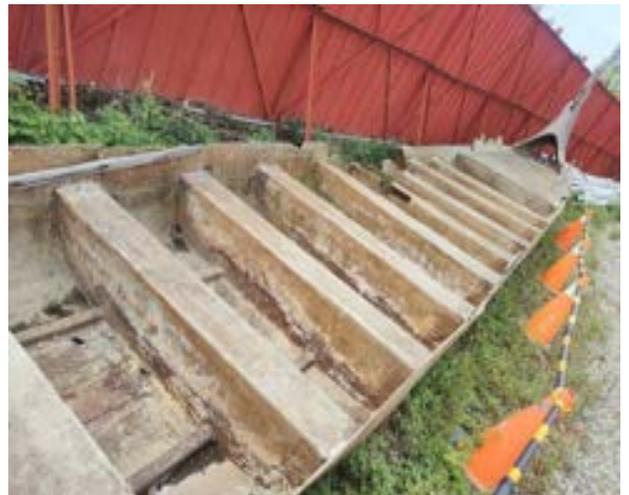
1. 工區內之龍舟已於底部打洞排水，現勘未有積水狀況。

1.工區內之龍舟會持續維護，使其不再有積水狀況。

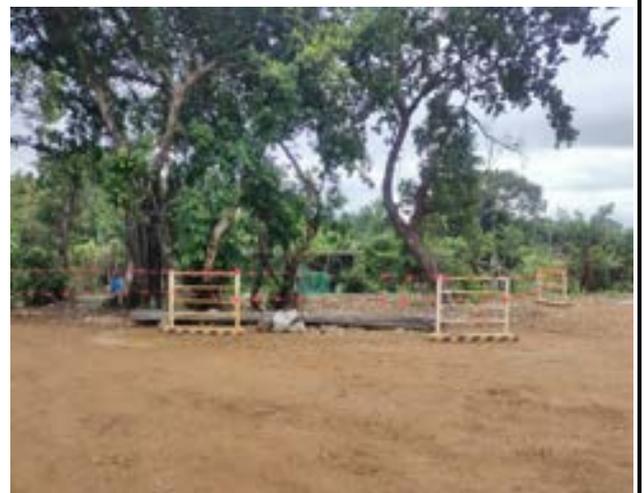
- 現場人員因工項已無大型機具進出需求，故將保護措施撤除，因其他工項依舊有車輛進出及材料堆放需求，建議保全樹木保護措施持續設置至施工完畢再行撤離。
- 因大雨滯洪池水滿水，施工需求將會抽乾水，為避免水生生物因水位過低死亡，建議抽水後將生物移棲至下游。
- 水生植栽種類包含強勢侵入物種粉綠狐尾藻，可能會造成水域環境被入侵導致多樣性下降，建議可使用台灣萍蓬草、水丁香等原生種取代。

- 現場人員因工項已無大型機具進出需求，故將保護措施撤除，已將保全樹木保護措施設置完成，並持續維護至施工完畢再行撤離。

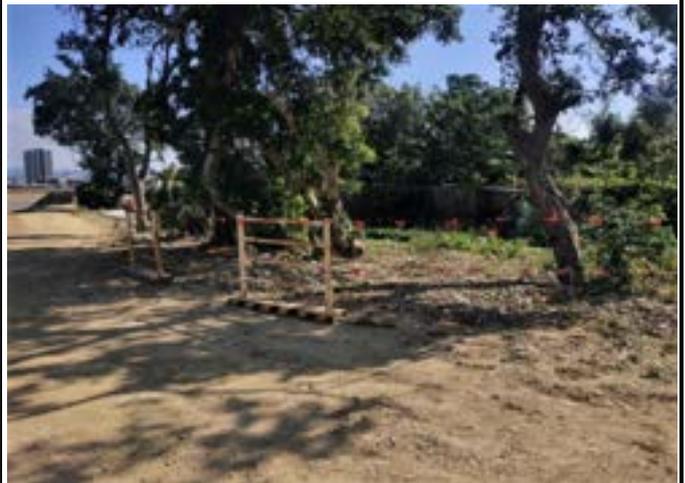
1. 保全樹木保護措施已恢復，保護範圍請勿堆放器具，建議將材料盡速撤離。

1. 樹木保護範圍內堆放之器具材料已撤離。

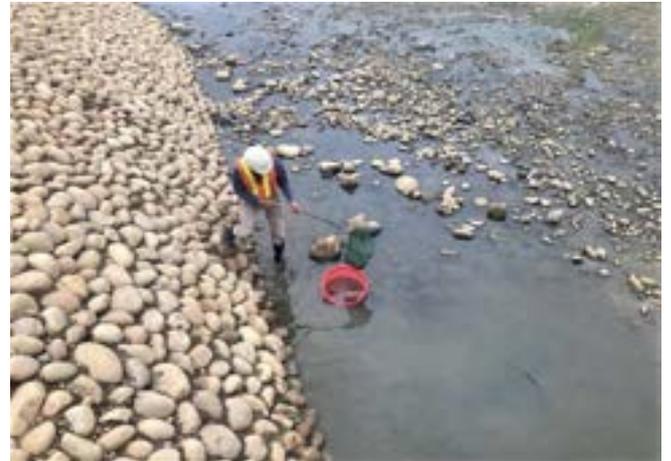
2. 現勘滯洪池已抽完水，池底目測約10~30公分左右水深，為避免水生生物因曝曬缺氧死亡，建議將原生種放回下游，如鯽魚；外來種如雜交吳郭魚、泰國鱧、豹紋翼甲鯰可進行移除。

2. 滯洪池抽完水後池內水生生物，多為外來種如雜交吳郭魚等皆已予進行移除。

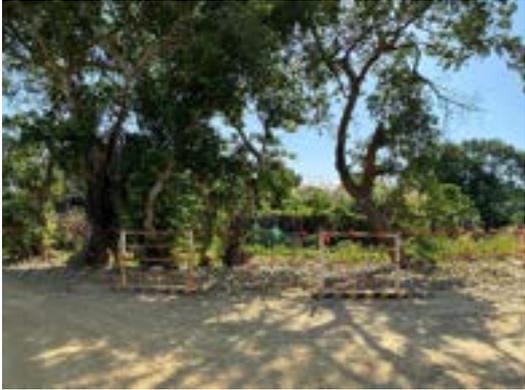
<p>1. 9月現勘保全樹木旁器具堆置已清除,建議持續維持保護措施到施工完成。</p>

<p>1. 保全樹木旁皆清理整潔,無雜物、器具堆置情況,將持續維持保護措施到施工完成。</p>

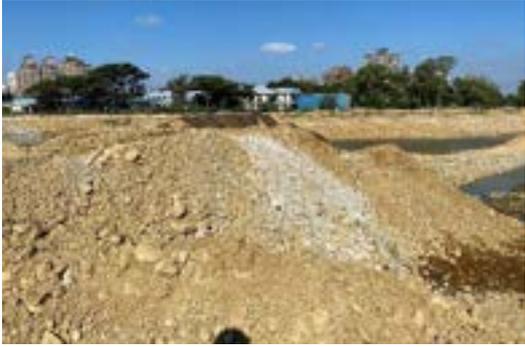
<p>2. 現勘施工現場土石方堆置部分裸露,易造成揚塵導致周遭環境及水體污染,建議暫置土石方覆蓋防塵網或帆布等覆蓋。</p>

<p>2. 施工現場土石方堆置部分裸露,已設置土石方覆蓋防塵網。</p>

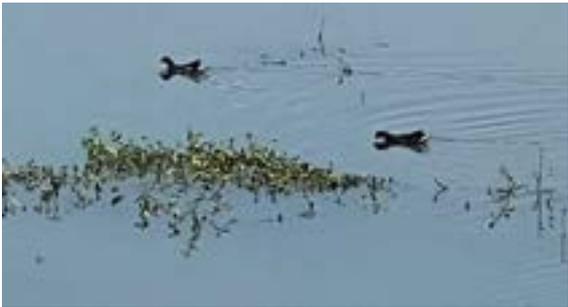
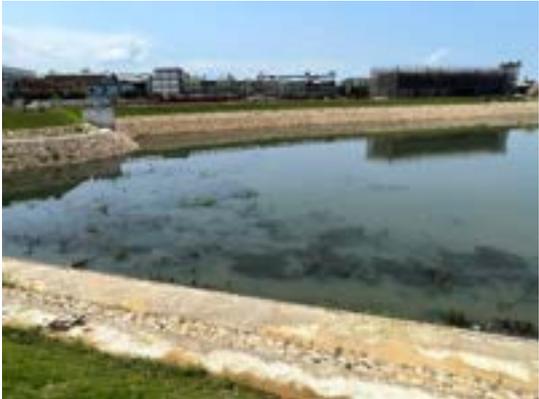
<p>1. 滯洪池周邊草皮生長良好，新植灌木植栽若遇到長時間未降雨須注意給水維護。</p>

<p>1. 若遇到長時間未降雨將持續澆水維護草皮生長良好。</p> <p>2. 低漥淺水環境維持其良好棲地條件，讓紅冠水雞與雁鴨科等水鳥來此覓食休息。環湖步道禁止車輛通行，且注意工區限速，降低可能的路殺風險。</p> <p>3. 保全樹木生長良好，施工期間將繼續保持避免其受到機具或人員誤傷。</p>

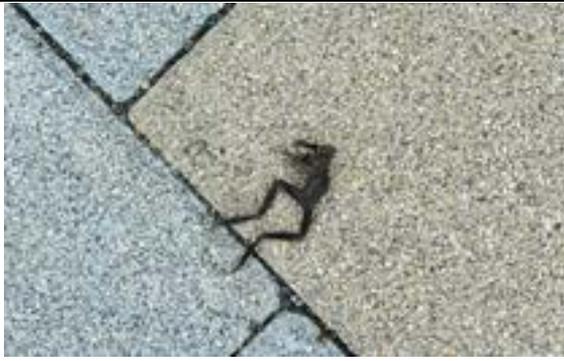
2. 本次現勘有觀察紅冠水雞與雁鴨科共 6 隻。目前滯洪池植生剛進場，自然生長生長的水生植物也尚不足以提供良好的繁殖場所，故推測這些水鳥只是暫時來此覓食休息。此外，有觀察到兩棲類屍體，由於死亡已久因此無法判斷其死因為人為、動物捕食造成或與工程有關，未來將會持續監測。也請施工人員注意工區限速，降低可能的路殺風險。

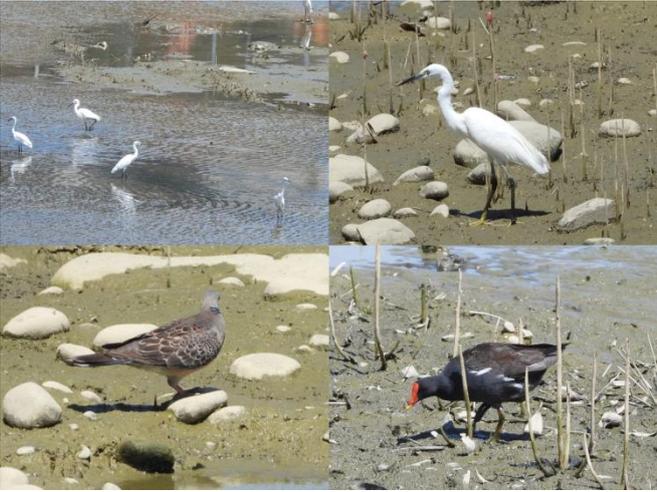
<ol style="list-style-type: none"> 現勘可發現多種鳥類於滯洪池之泥灘地覓食，顯示此地有作為鳥類棲地的潛力。未來若有清淤需求，建議可保留部分自然形成之草灘地，作為鳥類躲藏、棲息之空間。

<ol style="list-style-type: none"> 目前有多種鳥類於滯洪池之泥灘地覓食，顯示此地有作為鳥類棲地的潛力。將建請主管機關保留部分自然形成之草灘地，作為鳥類躲藏、棲息之空間。 施工期間持續將暫置之土方覆蓋防塵網。 已移除堆放於保全樹木基部旁之工程材料，至遠離樹木之間置空間規劃材料暫置區。

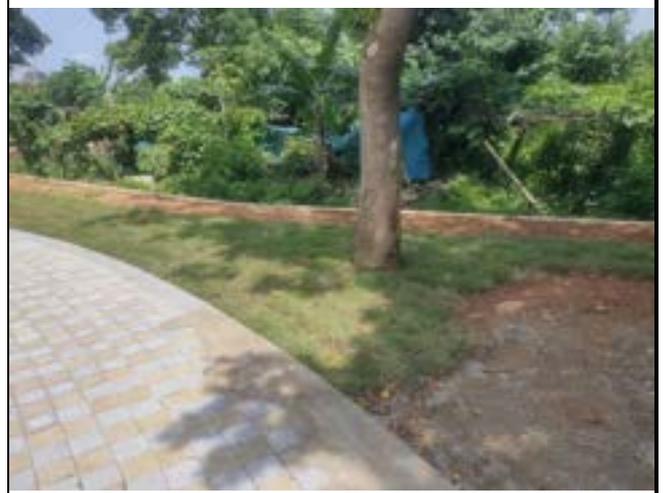
3. 保全樹木生長及維護情形大多良好，唯小池旁其中一株保全樹木基部旁堆放工程材料，易造成土壤壓實，影響植物根系呼吸，須移至他處堆放。保全樹木周邊若仍有工程需施作，建議可在遠離樹木之間置空間規劃材料暫置區。

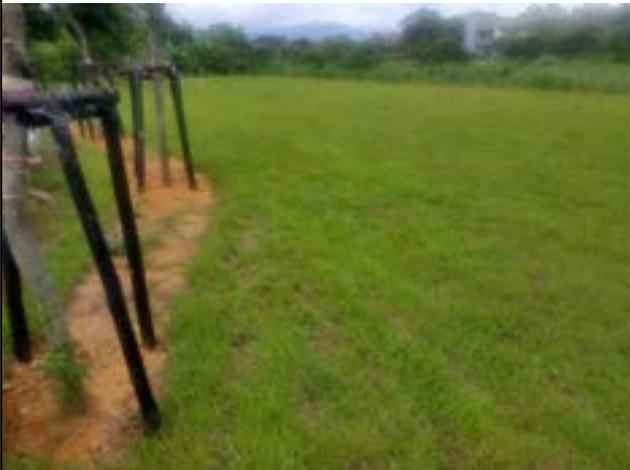
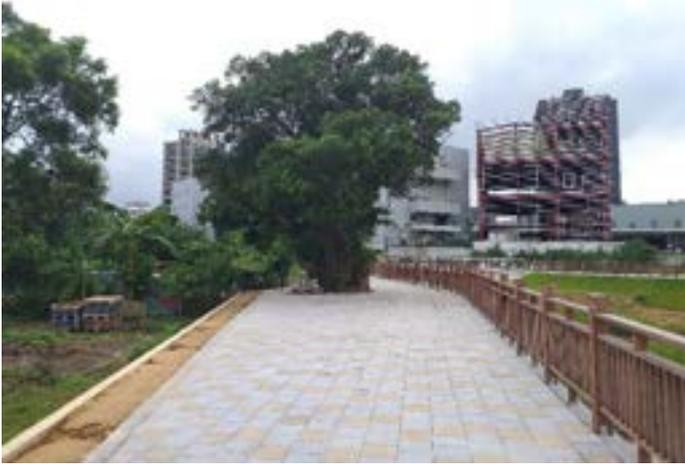
<p>1. 滯洪池邊坡植草已完成一半以上，天氣乾旱時需注意維護，避免植被乾枯死亡。</p>		<p>1. 滯洪池邊坡植草有注意加以維護濕潤狀況，無植被乾枯死亡情形。</p>

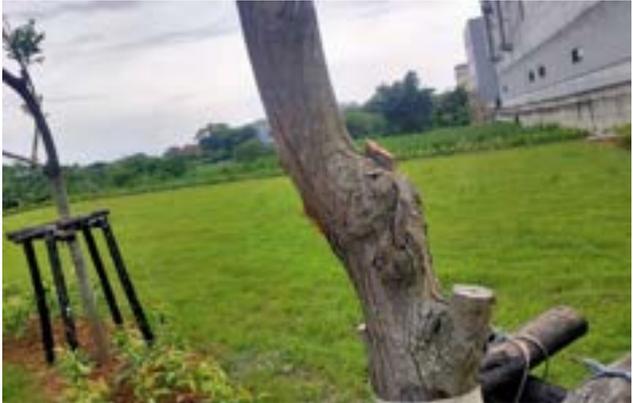
2. 既有保全樹木生長情況良好，但新植樹木修剪處理手法粗糙，觀察到多處枝條修剪不平整或樹幹受損。不平整的修枝易造成下雨後受損處積水，使樹木腐朽染病。建議修剪時遵照桃園市政府工務局【樹木植栽設計施工手冊】；樹幹之損傷建議以防水塗料覆蓋；若受損情況過於嚴重，樹木有枯萎死亡等情形則建議換植。

<p>2. 持續保全樹木生長情況良好，新植樹木枝條修剪不平整處，已加以修剪平整。</p>

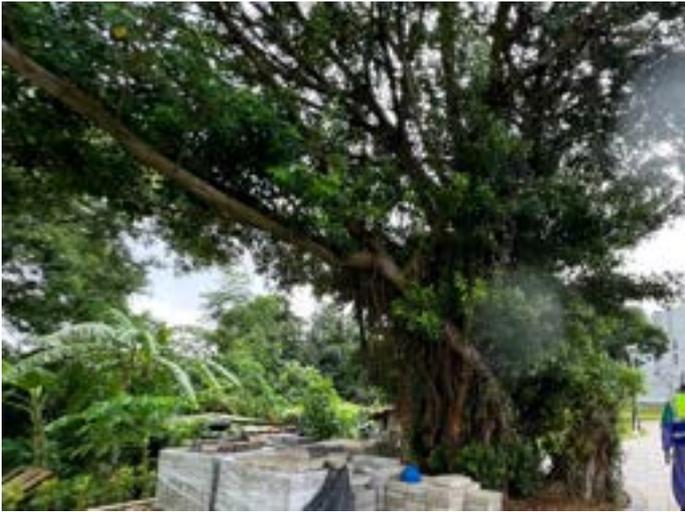
<p>1. 滯洪池周遭有新植之綠籬植栽(春不老), 乾旱時須注意澆灌養護, 9:00~16:00 之炎熱時段應避免澆水, 防止植物根系在高溫水浸泡下受損。</p>		<p>1. 滯洪池周遭新植之綠籬植栽, 會提醒施工廠商乾旱時注意澆灌養護, 且避開 9:00~16:00 之炎熱時段, 防止植物根系在高溫水浸泡下受損。</p> <p>2. 既有保全樹木生長情況良好, 新植樹木重新修剪過, 後續持續注意維護管理, 澆灌時間避開炎熱時段。</p> <p>3. 滯洪池最上層之邊坡除草區域限制在護欄邊 1 公尺, 以保留自然生長之高草叢。未來完工後, 民眾利用環池步道時, 高草叢可提供水鳥掩蔽, 降低人類活動對野生動物的驚擾, 且增加池體內鳥類實際可利用的範圍。邊坡草叢也提供紅冠水雞築巢繁殖的空間; 草籽可作為多種鳥類的食源。</p>

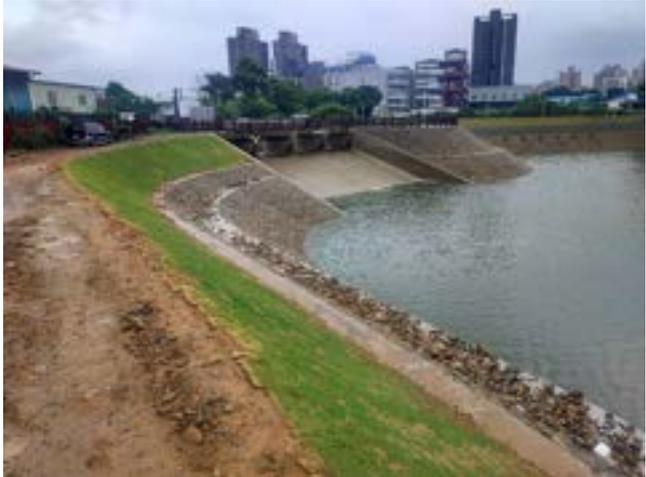
<p>1. 滯洪池進入流堰處有新植草皮,乾旱時須注意澆灌養護,9:00~16:00 之炎熱時段應避免澆水,防止植物根系在高溫水浸泡下受損。</p>

<p>1. 澆灌養護時間避開 9:00~16:00 之炎熱時段,防止植物根系在高溫水浸泡下受損。</p>

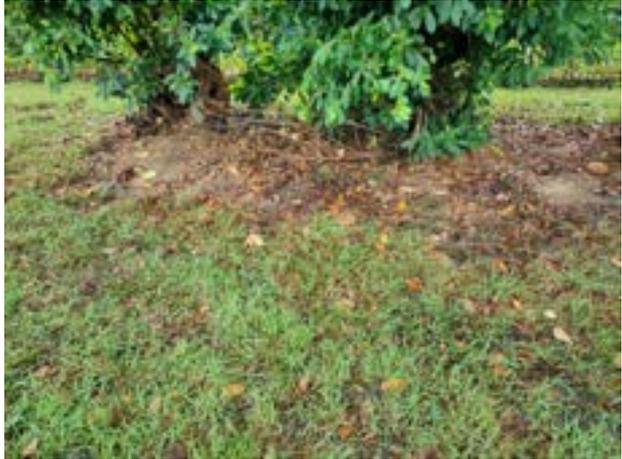
<p>2. 保全樹木樹根基部堆置水泥塊、雜物,請盡速移除以免影響景觀及樹木生長。</p>

<p>2. 樹根基部堆置水泥塊、雜物,已移除以保全樹木生長及景觀。</p>

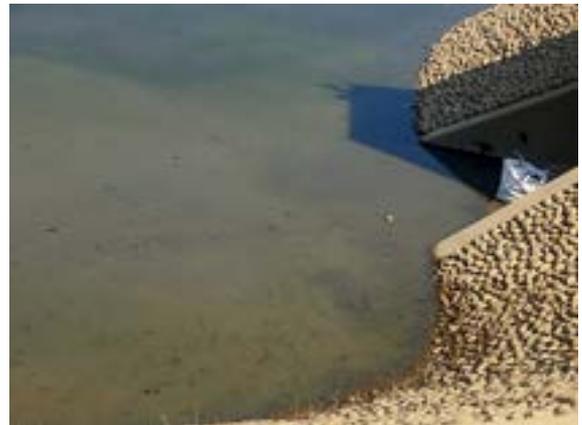
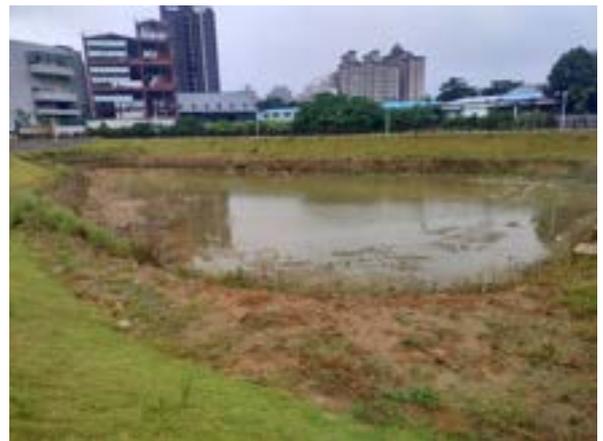
4. 現勘時發現滯洪池有些許死魚漂浮及小池植物枯死情形，現場與施工人員討論推測可能為近日高溫曝曬無降雨，池中並無遮蔽，水體無流動，導致水溫過高部分魚類因而死亡，植物也因水分缺乏而乾枯。後續預計持續監測池水溶氧，以釐清發生原因，並提出改善對策。

4. 滯洪池有些許死魚漂浮已撈除，目前滯洪池因降雨蓄水約1米，不再有水溫過高導致部分魚類因而死亡及小池植物因水分缺乏而乾枯等情事。

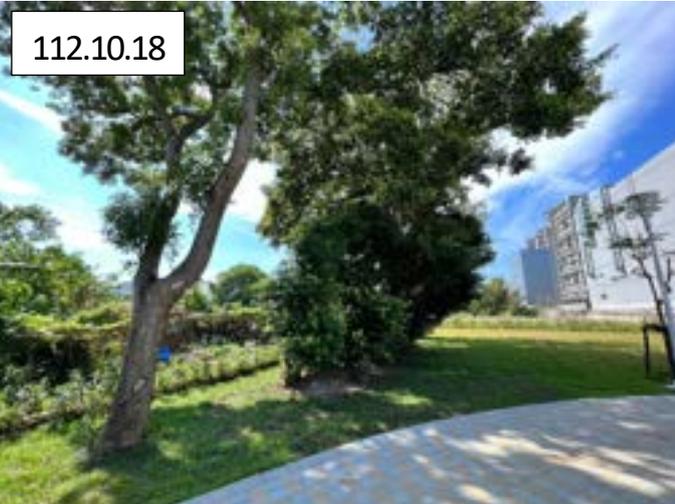
112.10.18

<p>112.10.18</p>			
<ol style="list-style-type: none"> 1. 保全樹木樹根基部堆置水泥塊、雜物情形已改善，請持續保持

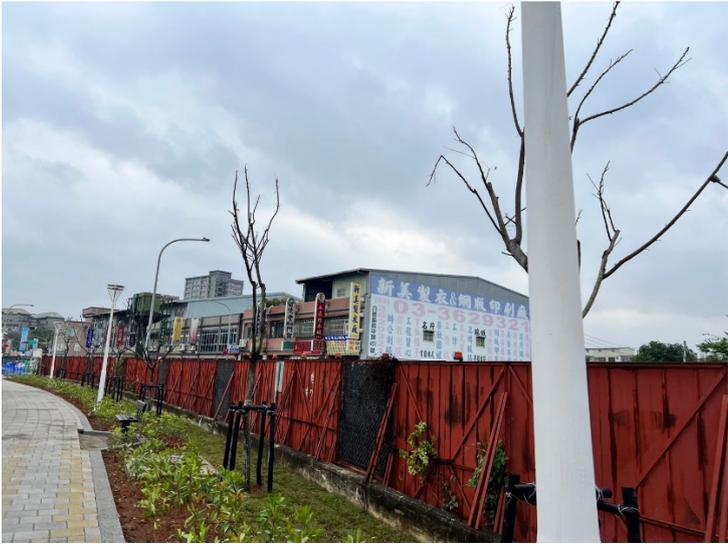
1. 工程接近完工, 近期施作多為植栽種植, 新植植栽需注意養護。

<ol style="list-style-type: none"> 本工程新植植栽已定期灑水注意養護。 將於完工後圍籬拆除並適當處理防止棄置植株殘體存活擴散。 將持續維護保全樹木生長良好。

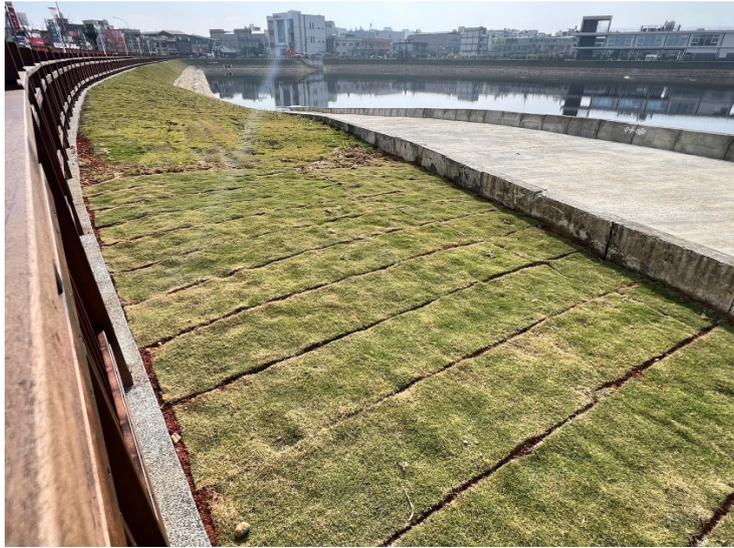
1. 工程已完工待驗收，有需多新植草皮、植栽需注意養護。

<p>1. 承商定期養護，工程合約並已訂定植栽保活。</p> <p>2. 待驗收完成後開放前將拆除圍籬，屆時將一併清除，並視為廢棄物丟棄。</p> <p>3. 持續保持。</p>

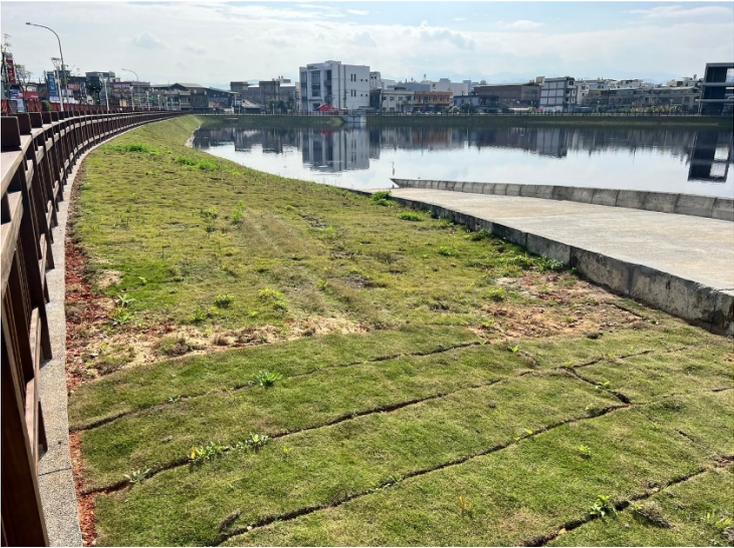
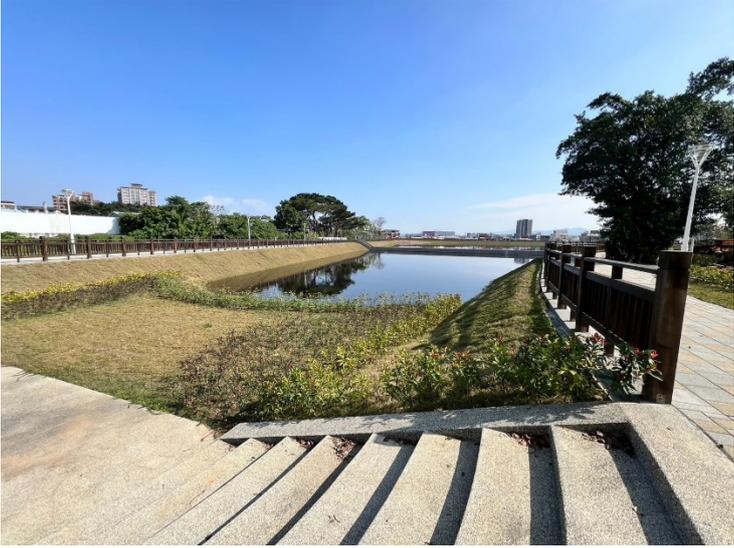
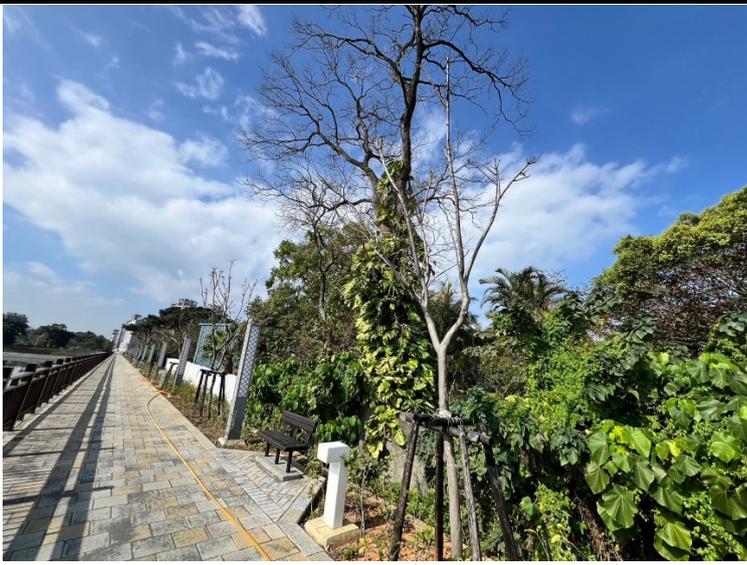
1. 工程已完工待驗收，有許多新植草皮、植栽需注意養護。

<p>1.完工後仍有定期養護，且合約已訂定保活條款。</p>

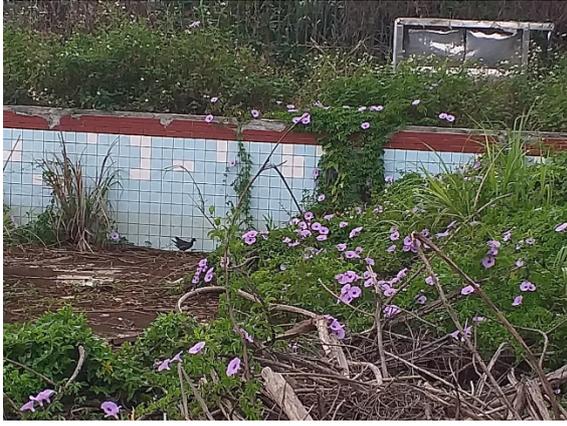
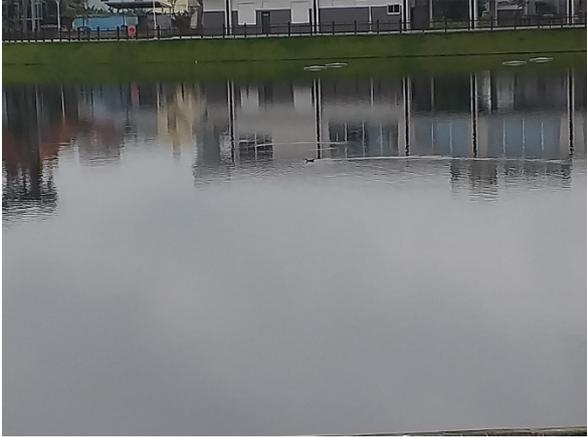
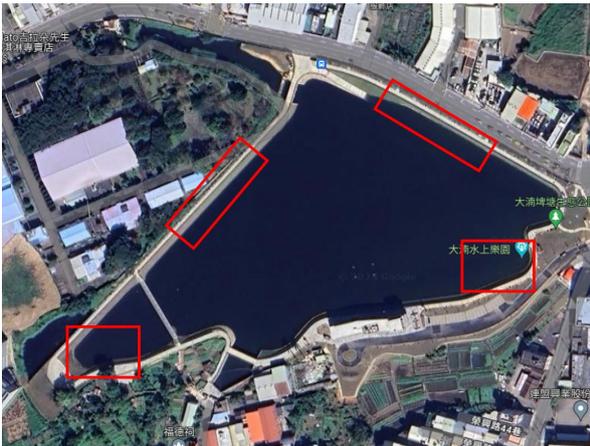
2. 現勘觀察到少量紅冠水雞。目前滯洪池剛完工，尚無適合紅冠水雞築巢繁殖的水陸交界帶長草區。由於該滯洪池有定期清淤的需求，因此池中植生也會一併遭到週期性的移除，團隊建議未來可在不影響蓄洪的功能下，保留部分水陸交界帶植生(如上圖)，未來有多種水鳥的進駐亦能成為本案的特色之一。

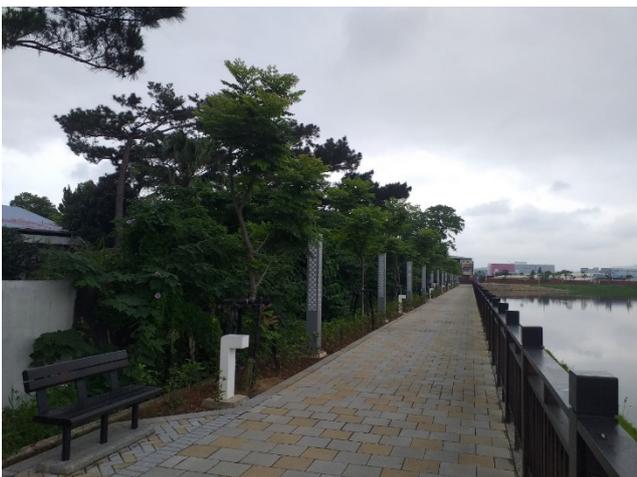
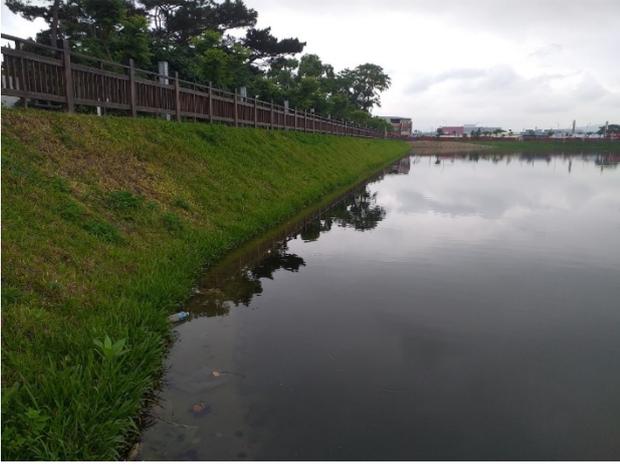
3. 新植植生與草皮生長良好。
